二の丸東側石垣修理工事が終了しました

令和元年度から実施している二の丸東側石垣の修理工事が令和5年3月に終了しました。

令和元年12月の工事開始から足かけ4年、津山城のこれまでの石垣修理工事のなかで最大規模の工事となりました。本号では、工事着手から終了にいたるまでの工程について紹介します。

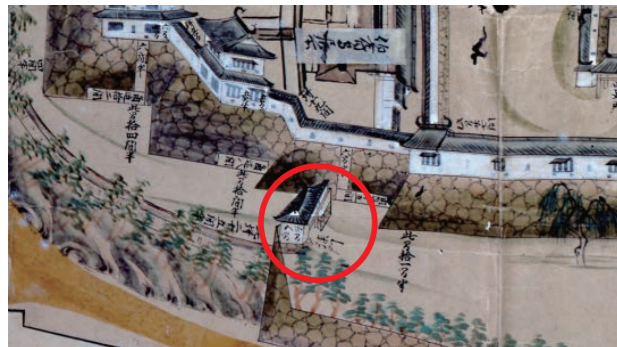
写真14 十八番門（赤丸）（「津山絵図」より）

十八番門は長柄櫓の南東に位置する門です。絵図からは、門は櫓門で、基礎部分に石垣があり、その上に櫓がのっていたことがわかります（写真14）。今回の調査は門の北側のみでしたが、表土を除去すると、門の基礎にあたる石垣が確認されました。確認されたのは一段のみであることから、石垣の最下段にあたる石と考えられます（写真15）。この部分の地山の高さを確認するため、部分的に深く掘削したところ、地山は調査区の北側では地表面から50～30cmで検出しましたが、そこから南側

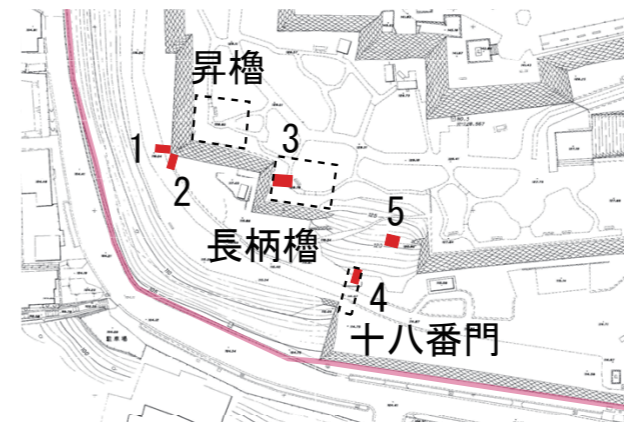
図1 長柄櫓周辺の発掘調査箇所

長柄櫓は津山城の南西にある櫓です。江戸時代の長柄櫓は文字通り、「長柄櫓」という柄の長さが2間以上の櫓を収めていた櫓でした。この石垣が一部孕んでおり、今年度から石が動いているかを確認するため、三次元計測を行い、観測することとなりました。あわせて、石垣周辺の地山の高さや、遺構の有無を調べるため、石垣周辺の5カ所で発掘調査を実施しました。
