発行年月日 令和6年3月31日
編集・発行 津山市観光文化部文化課
〒708-0824 岡山県津山市沼600-1
TEL (0868) 24-8413
印刷 株式会社 NCP サプライ

長柄櫓周辺の発掘調査を実施しました

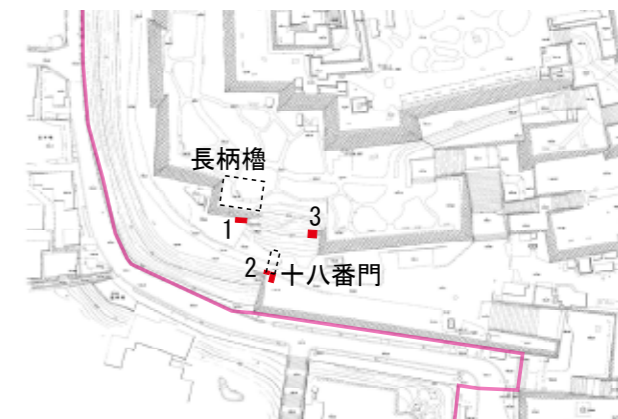
図1 長柄櫓周辺の発掘調査箇所

昨年度から引き続き、長柄櫓の石垣が大きく孕みだしている原因を確認するため、周辺の土の状態や遺跡の有無について調査を行っています。今年度は長柄櫓南（図1の1）と東側の十八番門南側（同2）、及び長柄櫓石垣に隣接する、本来は石垣があった部分（同3）の合計3カ所で発掘調査を行いました。
