津山城だより

No.14
2010年3月

津山市教育委員会
文化財課

七番門虎口石垣を復元しました。

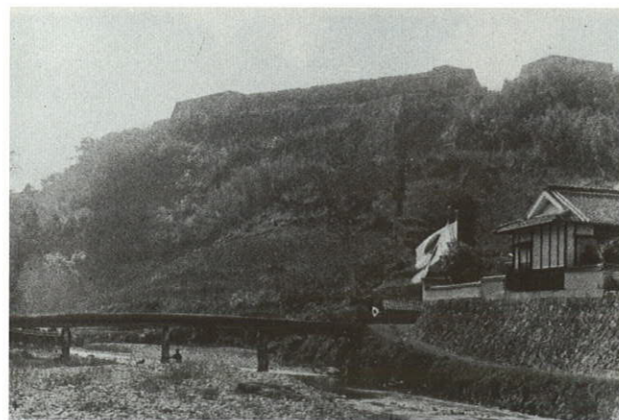
明治の古写真では宮川から見上げると東側斜面に樹木はほとんどなく、三段の石垣が確認できますが(写真9)、その後、斜面の手入れがなされなくなったために樹木に覆われ、最上段の石垣さえもよく見えず、「どうにかして雑木を整理できないのか」という声をたくさんいただいております。今回の樹木伐採により、東側法面は往事の景観を取り戻すことができました。

写真9 東側から見た津山城の様子(古写真)しています。

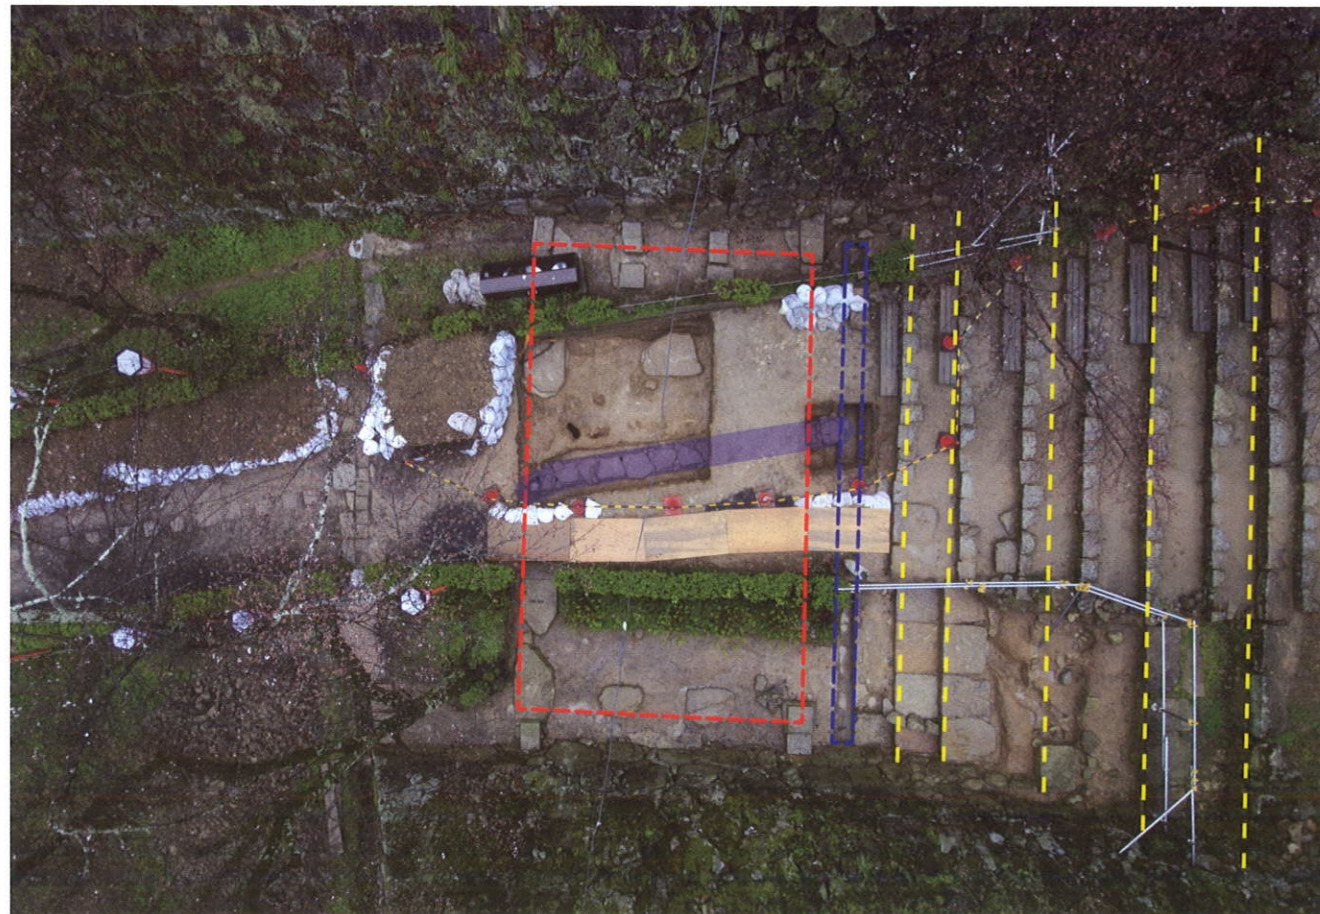
昨年度は中央を避け北及び南側の調査を行い、礎石の状況や、背後の階段の一部を確認しました。今年度は中央の現在の通路部分の調査を行いました。その結果、新たに礎石2、暗渠排水を確認することができました(写真1)。また、昨年度に一部確認していた切手門東側の雨落溝及び雁木を全体の概ね1/3程度確認できました。

新たに確認できた礎石のうち西側のものは昨年度確認できた西側礎石と同列上にあり、切手門の主柱がのる礎石と考えられます。

写真1 切手門跡全体写真(上が北 赤線:門跡礎石 青線:東側雨落溝 黄線:石段 半透明青:暗渠排水)

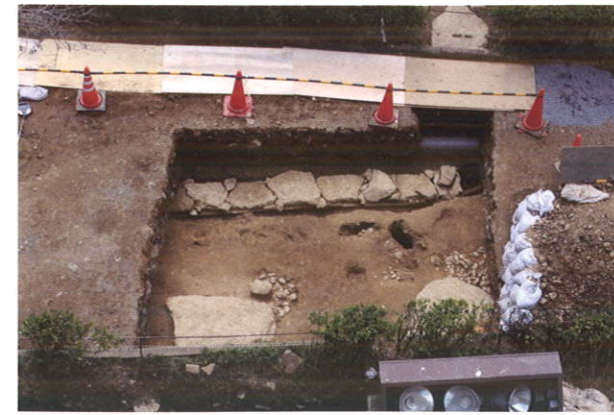
暗渠排水は豊島石製の「U字溝」を使用したもので、蓋には豊島石を使用せず凝灰岩製の板を置いて蓋にしていました(写真2)。これは大手側の門であり、比較的通行量が多いために豊島石の蓋では強度が不足するために、丈夫な凝灰岩製の蓋を使用したものと思われます。搦手側の裏鉄門や裏下門などでは、暗渠排水に豊島石製の蓋が用いられていました。

写真2 切手門跡暗渠排水(北から)

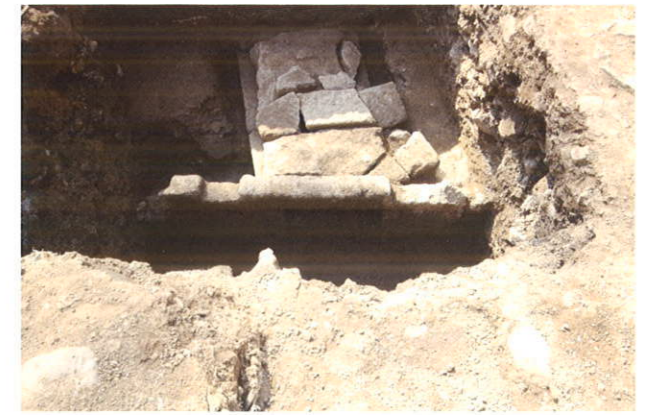
また、雨落溝の水を暗渠排水に流すための接続部分も確認できました。この接続部分も、裏鉄門・裏下門は雨落溝よりも暗渠排水の方が一段低く取り付けられていましたが、切手門では雨落溝の底と暗渠排水の底はほぼ同レベルでした(写真3)。

写真3 雨落溝と暗渠排水の接続状況(東から)
