津山城だより

No.15
2011年3月津山市教育委員会
文化財課

東側法面石垣の発掘調査を行いました

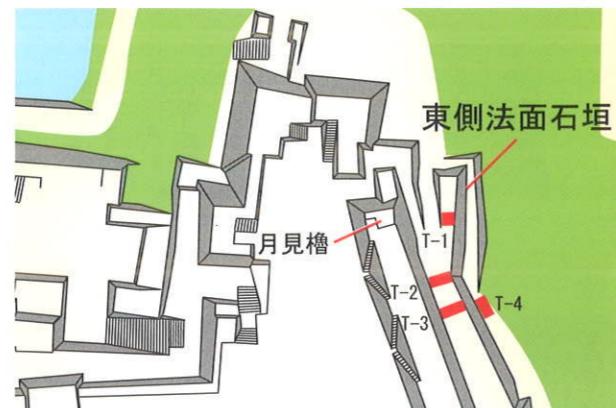
図1 調査区位置図（上が北）

平成22年度の発掘調査では、積み直しを行っていない地点に2箇所（トレンチ1、2）、昭和40、41年に積み直している地点に1箇所（トレンチ3）、孕み出している部分に1箇所（トレンチ4）の合計4箇所に調査区を設定し、発掘調査を実施しました（図1、写真6）。

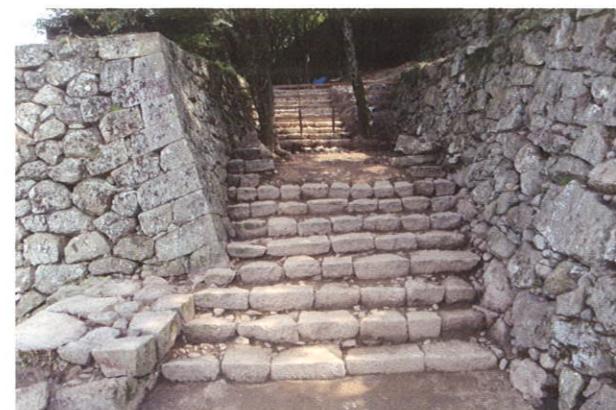
写真8 トレンチ1 北側の雁木（北から）

また、西側の雁木は、現在北側にある管理道ができる以前、管理道として一時使用されていたため、発掘調査前は土に覆われた状態でしたが、今回の調査でそれらを取り除き、江戸時代の絵図にも描かれている雁木を表させました（写真8）。

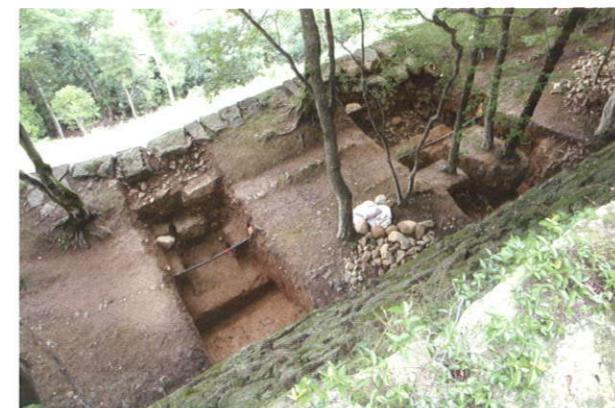
写真9 トレンチ2・3（西から）

裏込の栗石、及び月見櫓の石垣から東側法面石垣にかけての岩盤、盛土の状況を確認するため、孕んだ石垣法面の内側に設定したトレンチです。ここでは、月見櫓の石垣が、地山である岩盤上に直接築かれていること、そこから地山が急勾配で東に向かって下がっていることなどが分かりました（写真10）。また、このトレンチは石垣に開口している排水口にあたる箇所であり、掘削を進めたところ、木製の枠の痕跡が検出されました（写真11）。木製の枠は、これまで津山城本丸御殿や、裏中門などでみつかっています。木質の部分は腐食していましたが、板を繋ぎあわせるための鉄釘の出土状況によって、枠の大きさを推定することができました（図2）。これによると、枠の大きさは、東西4尺（約1.2m）、南北3尺（約90cm）、高さ1尺（約30cm）に復元されます。

トレンチ2から6m南、昭和40、41年に積み直しを行った部分に設定したトレンチです。土層をみると、地山、旧表土、築城時の盛土が確認できましたが、大部分は廢城以降、あるいは昭和の積み直しによるものと思われる裏込の状況が確認できました。
