# 津山城だより

No.17  
2013年3月津山市教育委員会  
文化課

## 天守台間詰め石補修工事が完了しました。

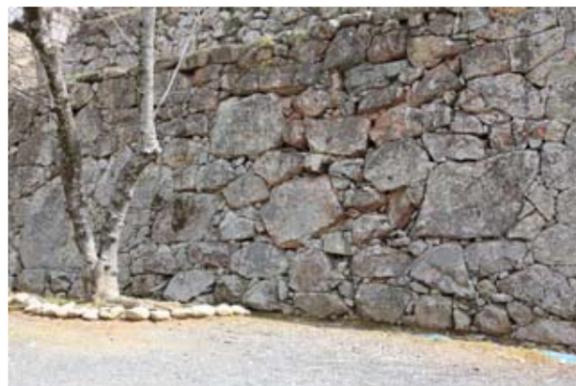
写真15 表鉄門枡形東面石垣

城内の他の場所でも、間詰め石が細かく詰められている箇所が見られます。例えば、表鉄門枡形の東面と北面の石垣を見ると、石垣の石を取り囲むように数多くの間詰め石が詰められています（写真15）。

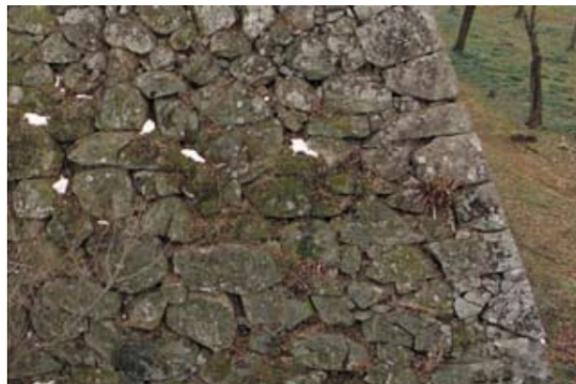
写真4 ①のタイプの石垣（月見櫓北面石垣）

- ①自然石あるいは自然石を打ち割っただけの石を用い、角の部分も不規則な石で構成するもの（写真4）
- ②表面を鑿で平滑に加工した石を用い、石と石の間を間詰石で詰め、角には大きさのそろった長方形の石を用いるもの（写真5）
- ③表面を鑿で平滑に加工し形を四角く整え、間詰石をほとんど用いず、角の部分も長方形の石を規則正しく積み

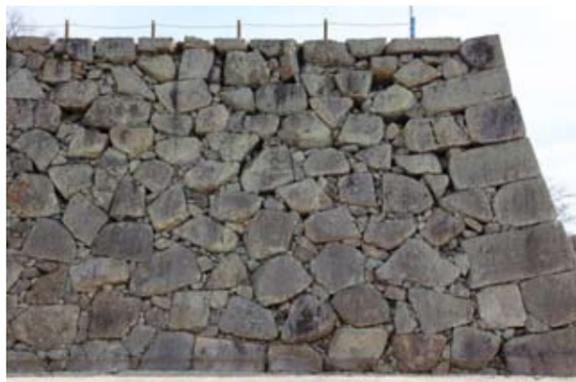
写真5 ②のタイプの石垣（天守台西面石垣）

このうち、今回間詰石を詰めた天守台石垣は、②のタイプに属するものです。津山城の天守台石垣は、外周部分（外から見える部分）は間詰石が多く詰められているのに対し、穴蔵石垣については、石と石の間に空隙が多く見られました。

石は、元々あった間詰石も出来るだけ活かしながら、足りない部分は、津山城の石垣と同じ凝灰岩の石材を隙間の大きさに合わせて手作業で細かく砕き、石垣の間に詰めていきます。このとき、間詰石が動かないようにしっかりとかみ合わせるように詰めることが重要です。この作業は、石垣専門の石工さんの経験がものを言うところです。

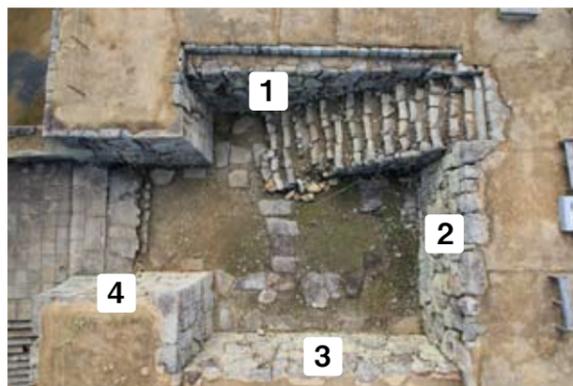
写真3 天守台穴蔵部分航空写真（下が北）

石と石の間に隙間があると、その空隙から内部の栗石が流出し、石垣が不安定な状態になってしまいます。今回の整備工事により、間詰石がしっかりと入れられ、石垣の不安定な状態を防ぐことができ、来城者の方が安全に天守台を見学することができるようになりました。

平成24年度は、津山城の天守が建っていた「天守台」の石垣の一部で、天守台の地下にあたる「穴蔵」を中心とした石垣面に間詰め石を詰める作業を実施しました。

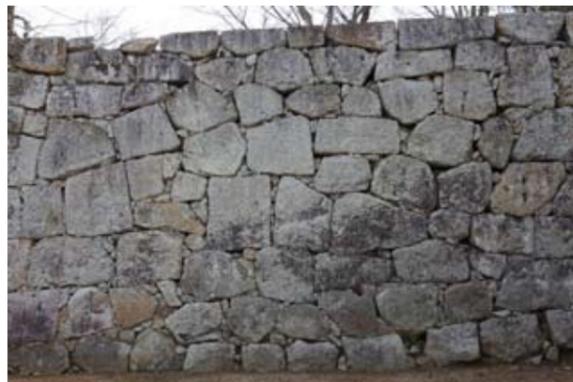
写真6 ③のタイプの石垣（裏下門枡形東面石垣）

これに対し、裏下門枡形北面及び東面の石垣は、先の類型でいう③のタイプに属するもので、先の2箇所の石垣とは対照的に、間詰め石がほとんどなく、石垣同士がきちんと合わさっているのが分かります（写真6）。

上げているもの（写真6）
