天守台の整備を行いました。

冠木門跡の発掘調査を実施しました。

津山市教育委員会文化課では、史跡津山城跡保存整備事業の一環として、通路部分の調査を年次的に行っています。平成25年度は、冠木門の構造や規模を把握するための発掘調査を実施しました。

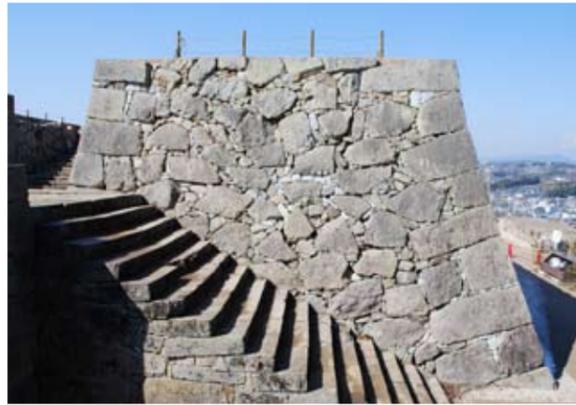
間詰石は、石垣内部の栗石の流出を防ぎ、石垣が不安定な状態にならないために必要なものです。天守台部分の石垣は間詰石が各所で欠落し、内部の栗石が表出していましたが、今年度で、天守台の全ての石垣に間詰石が補修されました（写真10）。

写真10 間詰石補修後（天守台東面北半部）

昨年度に引き続き、天守台石垣の間詰石補修工事を行いました。昨年度は天守台の地下部（穴蔵部分）を中心に補修を行いましたが、今年度は、天守台外周部分の石垣を対象として実施しました。

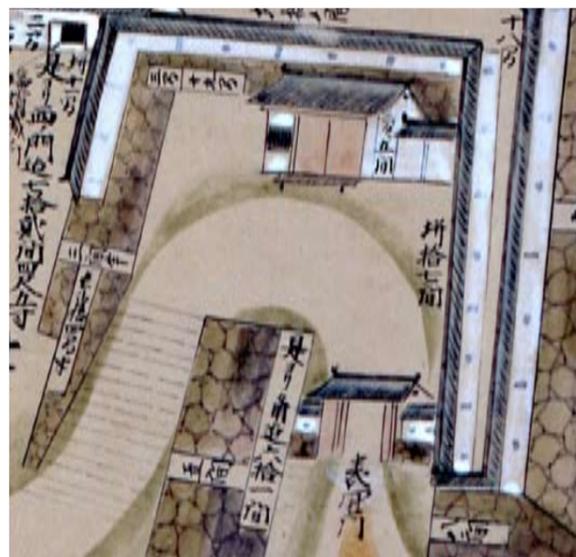
冠木門は、津山城の三ノ丸にいたる通路上にある門で、両側を高石垣に挟まれたところに位置します。門を入ると石垣に囲まれた四角い空間が内側に形成されています。これは枡形虎口といい、城の守るための重要な構造です。枡形虎口の南東部にはもとは番所があり、ここで入城者の見張りをしていました(写真2・3)。

写真2 冠木門枡形虎口部分
津山絵図(元禄10年(1697)頃)

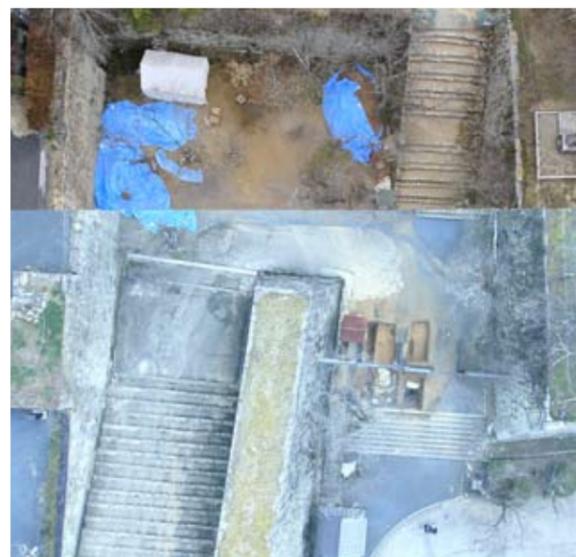
写真3 現在の冠木門枡形虎口(左が北)
