埋門下の雁木を整備しました。

津山城だより No.20  
2016年3月  
津山市教育委員会 文化課

本丸御殿地下室の発掘調査を実施しました。

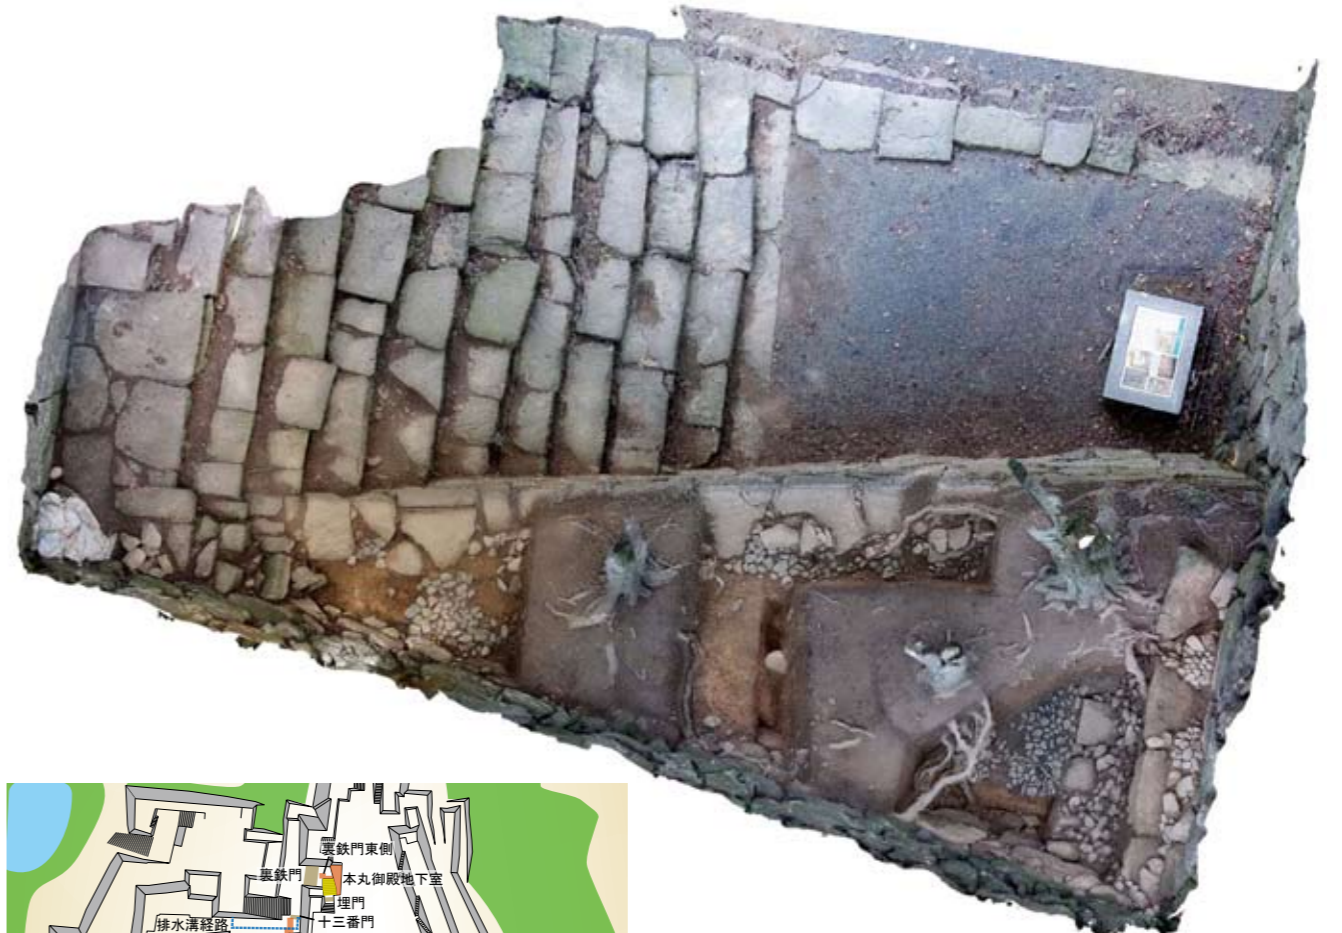
写真1 発掘された本丸御殿地下室（上から）

今回の調査では、本丸御殿地下室の床面や梯子の痕跡を確認することができました。また、床面の25cm下から地山が確認されたことにより、下段石垣は本丸御殿を建てる際に後から造成されたものではなく、建築設計の

段階から地下室にするために地山を削り出して成形していたことがわかりました。しかしながら、当初から想定されているにもかかわらず、なぜ枡形虎口に対して斜め方向の石垣を築いたのか、検出された石列はどんな役割を果たすのかなど疑問点も残りました。これらについては、引き続き調査成果を詳細に検討していきたいと考えています。

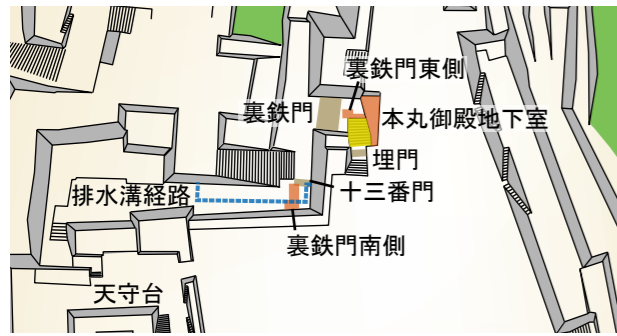
図2 搦手側発掘調査箇所拡大

調査の結果、豊島石製の暗渠排水溝が見つかりました。この排水溝は、調査区東側にある腰巻櫓石垣西面で見つかった排水溝とつながり、西方向へのびて、裏中門枡形虎口南側石垣北面にある排水口につながる（図2の青点線）と推測されます。排水溝は築城当初のものではなく据え直されており、据え直しの際には土を盛って地上げが行われていることがわかりました。

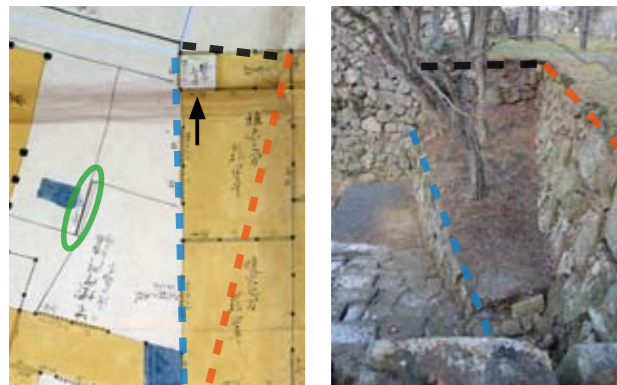
写真2と3 絵図と現地の比較

赤線が上段石垣、青線が下段石垣のラインです。絵図の矢印の先には、「梯子上り口」とかかれています。

本丸御殿の絵図面をみると、本丸御殿は裏鉄門枡形虎口内にはみ出すかたちで建てられており、御殿西端のラインは、下段の石垣と一致しています。枡形虎口は通常方形につくられるため、下段の石垣は御殿を建てる際に付け足されたかと想定されてきました。絵図には「梯子上り口」の記載があることから、三角形の平坦面は地下室として利用されていたと考えられます。今回は、この部分の構造を確認する目的で調査を行いました。

の絵図の「梯子上り口」部分にあたることから、ほぞ穴は地上へつながる梯子（階段）の痕跡と推測されます。

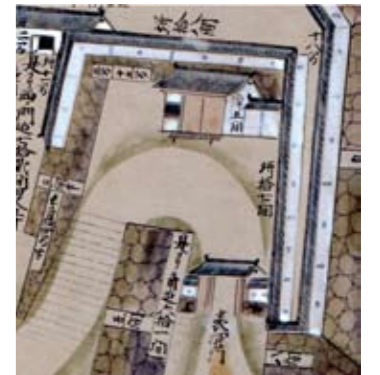
写真10 津山絵図 (元禄10年頃)  
に描かれた冠木門番所

冠木門を入った正面には、もとは番所があり番兵が入城者の見張りをしていました。現在は、明治時代以降に取り付けられた鶴山館にいたる石段があります。今回は番所の建物の痕跡を確認する目的で調査を行いました。
