津山城だより No.22 2018年3月

津山城だより No.22 2018年3月 津山市教育委員会文化課

裏中門・裏下門周辺の発掘調査を実施しました。

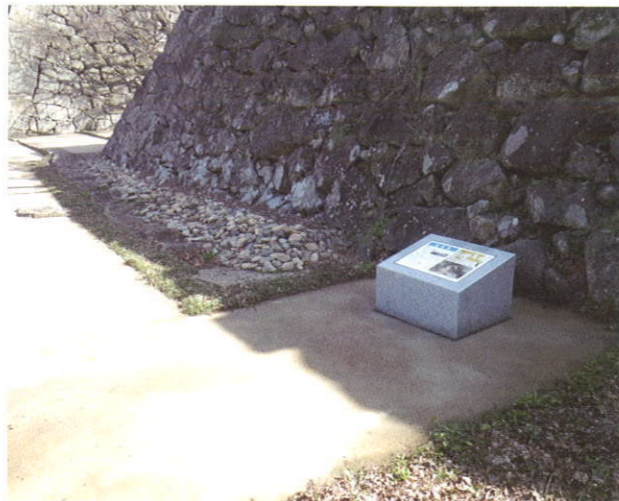
写真17 腰巻櫓説明板設置後

昨年度の整備事業で崩落前の腰巻櫓石垣の遺構表示を行っており、今年度は腰巻櫓と石垣についての説明板を設置しました。

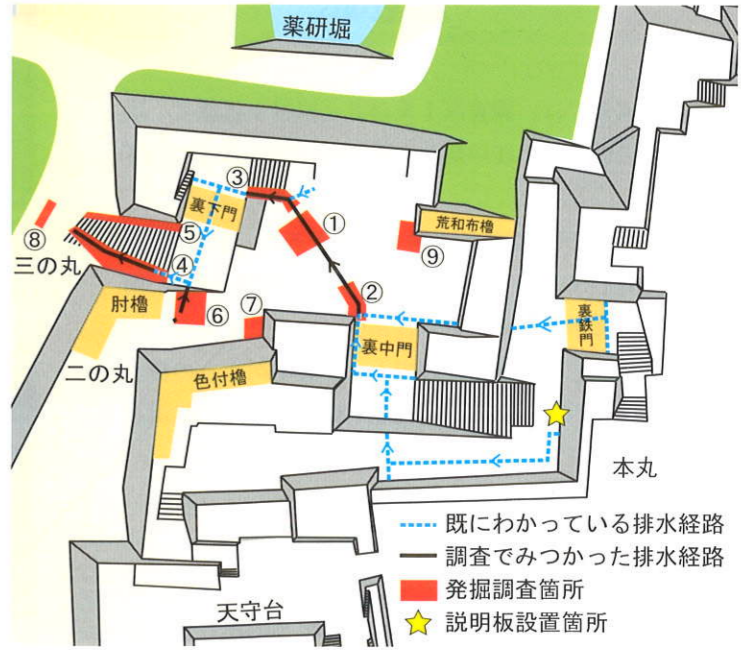
図1 発掘調査位置と整備位置

今後の整備工事に先立ち、江戸期の地面の高さや遺構の有無の確認を目的として通路の周辺部分の発掘調査を行いました。また、通路の整備に合わせて、江戸期の排水路を再利用した排水路整備も行っているため、江戸期の排水経路を確認することも目的としています。調査区は裏中門から裏下門にかけて9か所を設定しました。

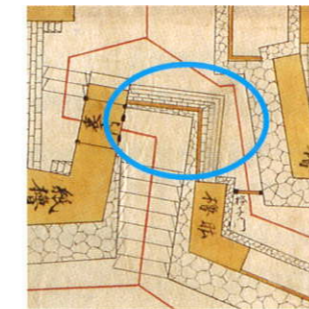
図2 絵図に描かれた雁木の表記 (青丸部分)

肘櫓の東側に設定した調査区です。現在は斜面になっていますが、絵図から、この場所には雁木があり、その上に土塀があったことがわかります(図2、3)。また調査区北端の裏下門枡形南石垣面には、裏下門枡形内にある木製枡へ排水する排水吐口が開口しています(写真9の黄色矢印)。調査は、土塀の雁木の痕跡や排水経路を確認する目的で行いました。
