津山城だより

No.23
2019年3月

津山市教育委員会
文化課

裏中門周辺の整備工事を行いました。

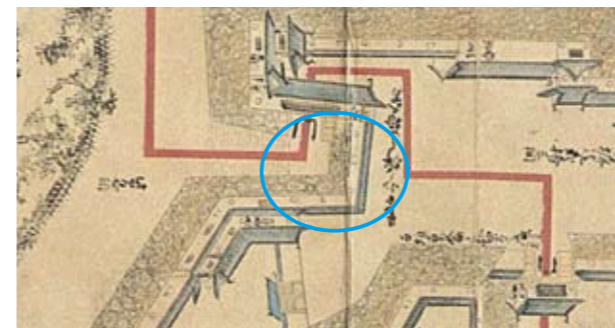
裏下門は、階下が城門で階上に櫓が載る櫓門です。絵図から櫓の東側が石垣に載り、西側が紙櫓に接続していたこと、東側石垣の南側には雁木(石の階段)があり、その上に土塀があったことがわかります(図2、3)。

図2 絵図に描かれた裏下門と土塀(青丸部分)

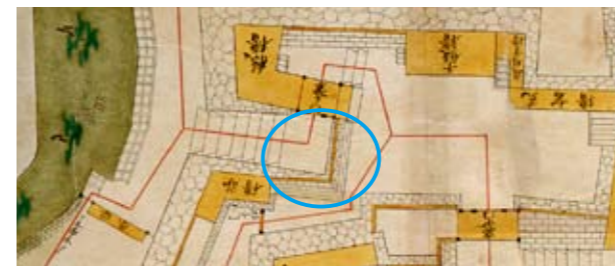
図3 絵図に描かれた雁木の表記(青丸部分)
