津山城だより

No.24
2020年3月

津山市教育委員会
文化課

二の丸東側石垣の修理工事をはじめました

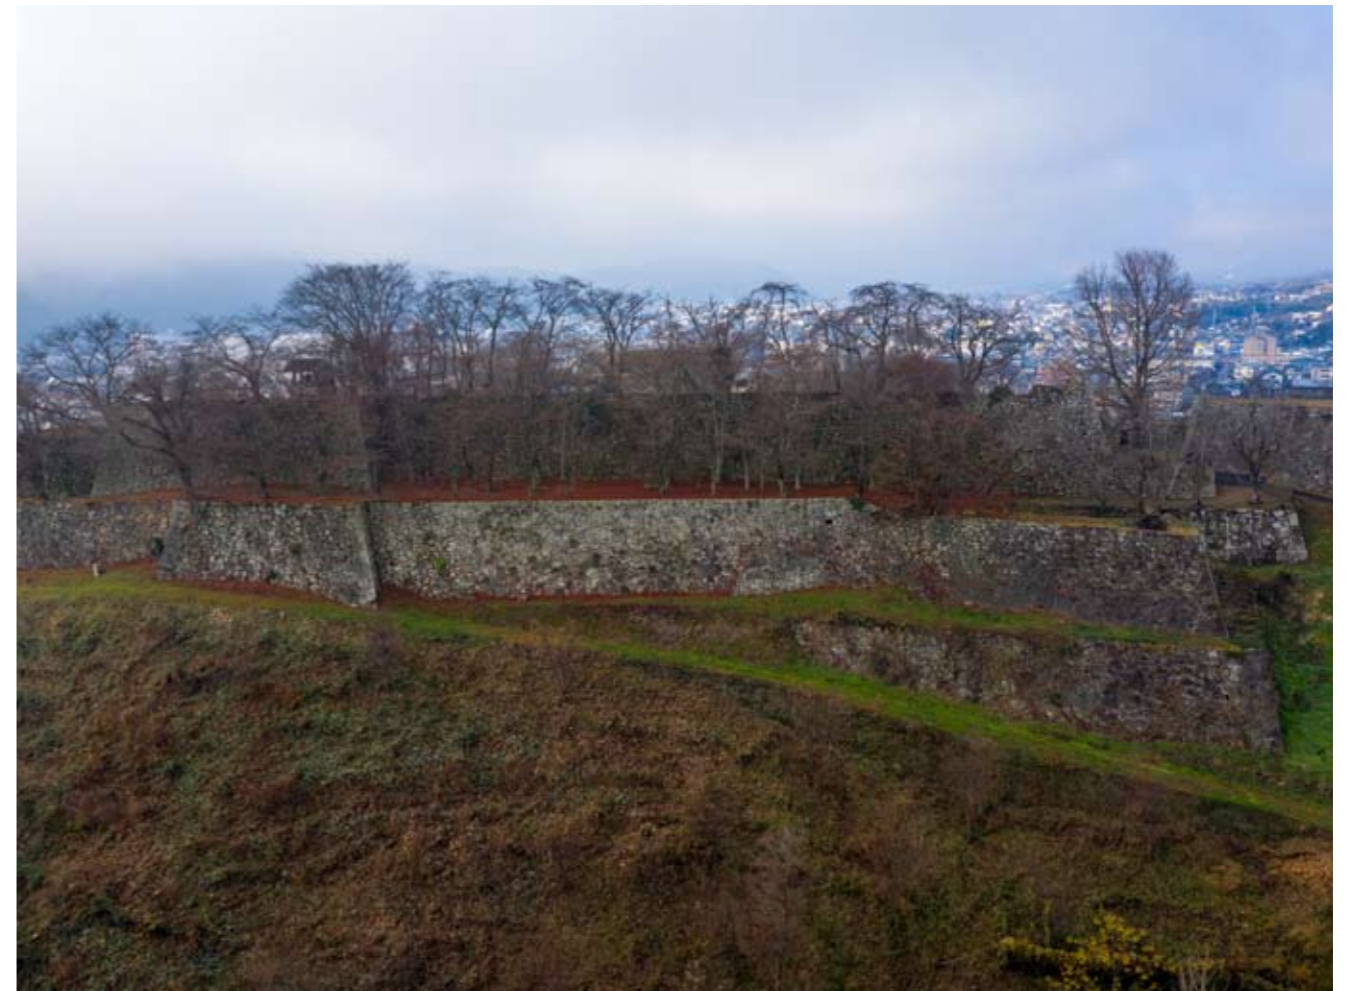
写真1 二の丸東側石垣（宮川上空から）

津山城の東側に、本丸から1段下がったところに位置する帯曲輪があります。この帯曲輪をなす石垣は、全長約65m、高さ約7～8mをはかります。石垣天端には幅5m程度の平坦面があり、平坦面の西側には北から月見櫓、矢切櫓、太鼓櫓がのる高石垣がそびえ立ち、東側からの防御線をなしています。

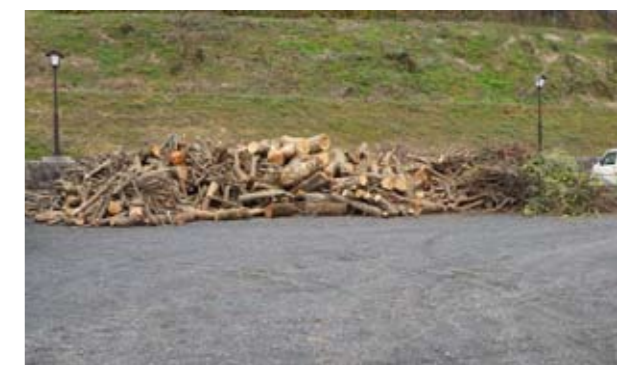
写真4 伐採した樹木(配布終了しました)
