厩堀法面災害復旧工事が完了しました

津山城だより

津山市産業文化部
文化課

二の丸東側石垣解体中です

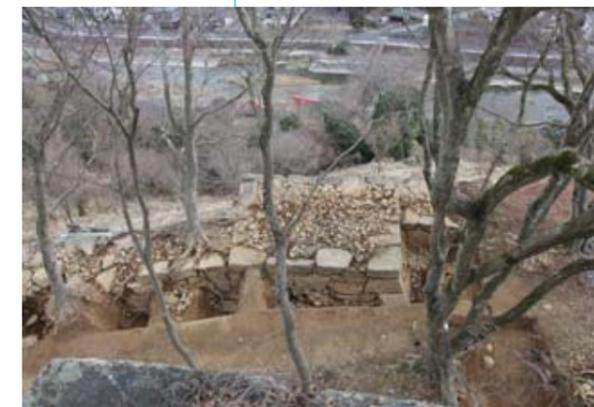
背面石垣3・4、櫓台石垣 (写真6、7) 土塀の基礎石の続きを確認するため、解体範囲より南側の石垣背面の発掘調査を行いました(図1緑色部分)。調査区の一部は「瓦櫓」という櫓が存在した部分にあたります。発掘調査の結果、石垣の背面から石垣がみつかりました。もともと表面に一部の石が露出していたことから、何らかの遺構が残っている可能性は考えられていましたが、3段から4段の石垣であることは今回の調査により初めてわかりました。石垣は、発掘調査区の北側については、昭和40、41年度の石垣修理のために一部石が動いていますが、それ以外は良好な状態で遺存していました(背面石垣3)。現在解体している表側の石垣と背面石垣の幅は約1.8m、高さは1.6mあります。

写真6 背面石垣3・4、櫓台石垣 (写真中央が瓦櫓の櫓台、西から)
