# 公共施設 管理者向け 点検マニュアル

～いつまでも安全で快適な施設の維持に向けて～

平成30年7月  
津山市 財産活用課

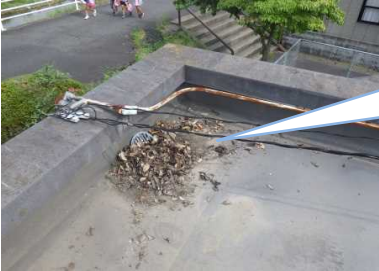
| 部位 | 点検内容 | 参考写真（説明コメント） | ワンポイントアドバイス | 備考 |
|---|---|---|---|---|
| 屋根・屋上 | <p>屋上の排水口（ルーフドレン）の周囲に土砂、ゴミの堆積がないか、雑草は生えていないか。</p> <p>点検の部位とチェック内容を記載しています。</p> | <p>排水口周りは、もともと土砂等が溜まりやすい構造となっています。</p> <p>不具合が起きている事例の写真と、コメントを掲載しています。<br/>悪い事例を中心に掲載しているので、写真のような状態になっている場合は、放置せず改善に努めましょう。自分たちでできること（清掃等）は、積極的に行ってください。</p> <p>このマニュアル内の参考写真は、全て津山市の公共施設で、実際に発生している事例です。<br/>他人事と思わず、日頃から点検を行い、少しでも不具合を解消しましょう。</p> | <p>■排水口（ルーフドレン）の周囲は、元々低いレベルに設定されているため、土砂等が溜まりやすい構造となっており、そのままにしておくと、排水不良を引き起こし、屋上がプールになってしまう場合があります。</p> <p>点検する際に、注意することなどを記載しています。</p> | <p>屋上への登り降りが危険な場合、点検は無理のない範囲で行ってください。</p> <p>補足事項です。</p> |

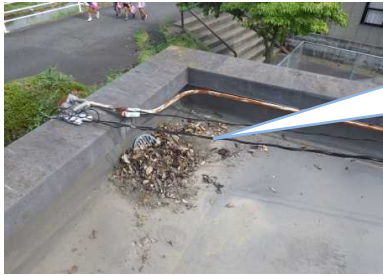
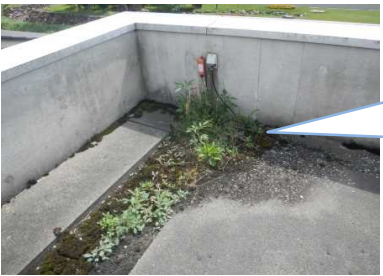
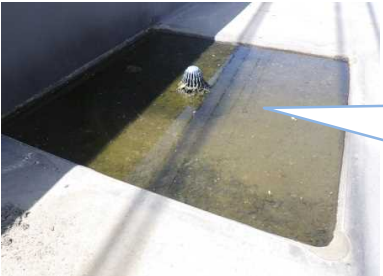
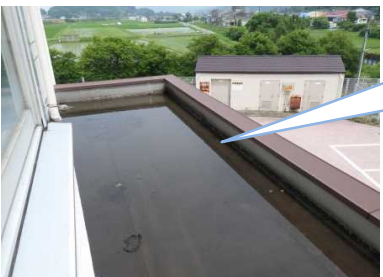
| 部位 | 点検内容 | 参考写真（説明コメント） | ワンポイントアドバイス | 備考 |
|---|---|---|---|---|
| 屋根・屋上 | 屋上の排水口（ルーフドレン）の周囲に土砂、ゴミの堆積がないか、雑草は生えていないか。 | <p>排水口周りは、もともと土砂等が溜まりやすい構造となっています。</p> <p>土砂が溜まり、その上に雑草が生えた状態。こうなると排水はできなくなります。</p> <p>放置すると、このようなプール状態となり、雨漏りの原因となってしまいます。</p> <p>排水口が完全に塞がり、屋根全体がプールになっている状態。</p> | <p>■排水口（ルーフドレン）の周囲は、元々低いレベルに設定されているため、土砂等が溜まりやすい構造となっており、そのままにしておくと、排水不良を引き起こし、屋上がプールになってしまう場合があります。</p> <p>■最低でも年に1回は掃除をする必要があります。特に排水口の周囲は綺麗にしておきましょう。</p> <p>■建物の周囲に落葉樹がある場合、掃除の回数を増やし頻繁に見廻る必要があります。</p> | 屋上への登り降りが危険な場合、点検は無理のない範囲で行ってください。 |

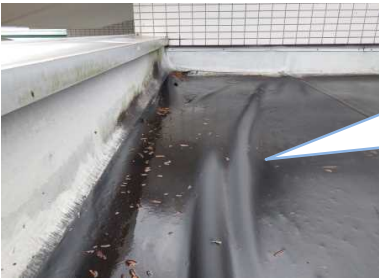
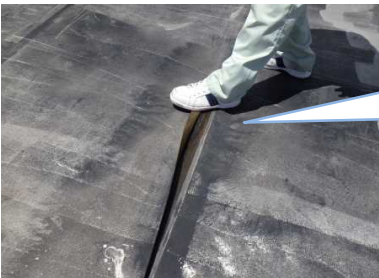
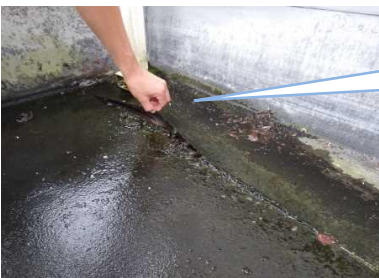
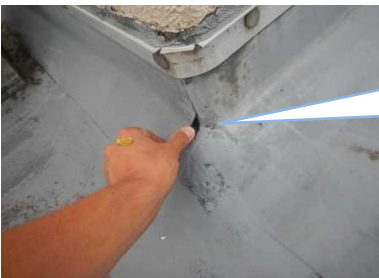
| 部位 | 点検内容 | 参考写真（説明コメント） | ワンポイント<br>アドバイス | 備考 |
|---|---|---|---|---|
| 屋根・屋上 | 屋上の表面材（シート状の防水層等）に膨れ、めくれ、破れはないか。 | <p>防水層が膨れた状態。シートが破れる危険性が高く、劣化がかなり進んだ状態です。</p> <p>シート防水層がめくれてしまった事例。雨漏りの原因になります。</p> <p>重なり部分に注意して点検してください。</p> <p>シート防水層の立上り部分のめくれにも注意が必要です。</p> | <p>■屋上は外部環境の影響を最も受けやすい部位です。防水層の下に雨水が侵入してしまうと、雨漏りの直接的な原因となります。</p> <p>■防水のめくれや破れ等が軽度な場合は、接着剤やシーリング材等で自己修復できる場合もあります。</p> <p>■ガムテープによる応急措置は全く効果がないため、使用しないでください。</p> | 点検で異常を発見した場合は財産活用課にご相談ください。 |

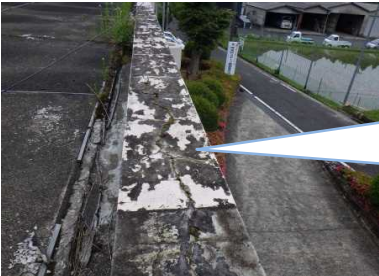
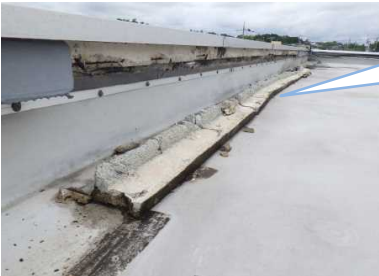
| 部位 | 点検内容 | 参考写真（説明コメント） | ワンポイント<br>アドバイス | 備考 |
|---|---|---|---|---|
| 屋根・屋上 | 陸屋根（平らな屋根）の屋上縁（パラペット）や笠木（天端）のモルタルにひび割れ、浮き、腐食はないか。 | <p>パラペットの笠木部分に大きなひび割れが発生している場合は、劣化がかなり進んだ状態です。</p> <p>パラペットのコンクリートが脱落した事例。</p> | <p>■パラペットの劣化は事故につながる危険な兆候です。モルタルの浮きは、小さなハンマーで叩いてみるだけで判断できます。軽い音がする場合は、モルタルが浮いている可能性が高く、はく離や脱落のおそれがあります。</p> <p>■コンクリート片など脱落のおそれがある場合、緊急性を要します。まずは通行禁止等の措置をとってください。</p> | 点検で異常を発見した場合は財産活用課にご相談ください。 |

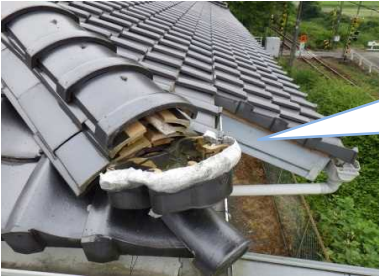
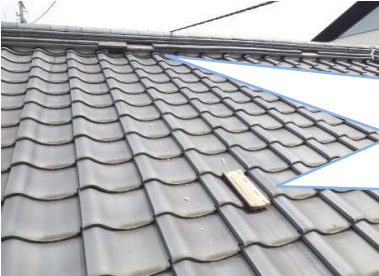
| 部位 | 点検内容 | 参考写真（説明コメント） | ワンポイント<br>アドバイス | 備考 |
|---|---|---|---|---|
| 屋根・屋上 | 瓦屋根の脱落、ずれ、割れ等はないか。 | <p>軒先の鬼瓦が脱落しかけている事例。落下のおそれがあり、非常に危険な状態です。</p> <p>瓦の一部が脱落している事例。普段気づきにくい箇所ですが、地面に落ちているのを発見した場合、屋根上の点検が必要です。</p> | <p>■瓦屋根は比較的、劣化の少ない屋根材料ですが、瓦の脱落やずれ、割れなどの事例が散見されます。</p> <p>■氷点下を大きく下回る冬期や、大雪の後、台風の後などは特に注意が必要です。</p> | 瓦屋根の上に登っての点検は危険な作業となります。通常は建物の下部から判る範囲で点検してください。 |

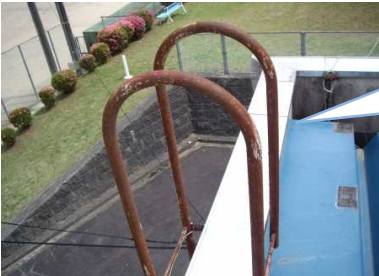
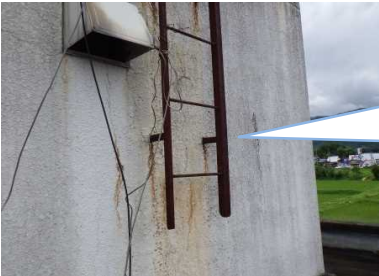
| 部位 | 点検内容 | 参考写真（説明コメント） | ワンポイント<br>アドバイス | 備考 |
|---|---|---|---|---|
| 屋根・屋上 | 屋上に設置されている金属製の手すりやタラップに腐食や、がたつきはないか。 | <p>タラップに錆が発生している場合は注意が必要です。</p> <p>壁への支持部分がひどく腐食している場合、昇降は中止してください。</p> | <p>■タラップ以外にも、屋上に金属手すり等がある場合、支柱や手すりとの取付部分の腐食に注意しながら点検してください。</p> <p>■利用者が屋上に入出入りが容易にできる施設で、手すり等に腐食が見つかった場合、出入りを中止するなどの措置が必要です。</p> | |

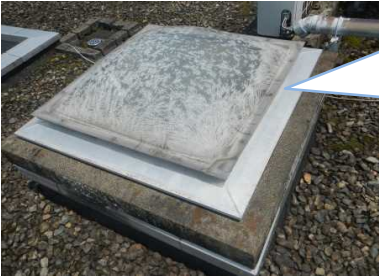
| 部位 | 点検内容 | 参考写真（説明コメント） | ワンポイント<br>アドバイス | 備考 |
|---|---|---|---|---|
| 屋根・屋上 | 屋上にトップライト（ガラス、プラスチック製）がある場合、立ち入らないような措置がされているか。 | <p>トップライト設置の事例。人が上がれないような措置を取ることが必要です。これはドームのカバーが破損している事例。</p> | <p>■過去にトップライトから子供が転落する事故が相次ぎ社会問題となりました。トップライトがある施設は、屋上出入口の鍵の管理を厳重にする必要があります。</p> | |

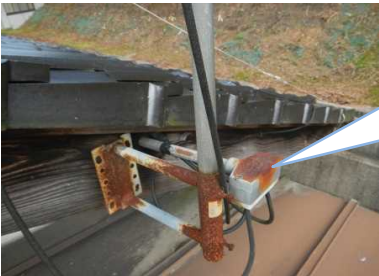
| 部位 | 点検内容 | 参考写真（説明コメント） | ワンポイント<br>アドバイス | 備考 |
|---|---|---|---|---|
| 屋根・屋上<br>外壁 | 看板、アンテナ、スピーカー、鉄塔等の取付物で、基礎コンクリートの亀裂・破損及び本体の腐食、変形、傾き等はないか。 | <p>錆が発生しているTVアンテナの取付金具。取付状態の確認が必要です。</p> | <p>■既に機能していない器具（TVアンテナ等）が取り付けられているケースもあります。</p> <p>■不要な器具等はできるだけ撤去するように心がけましょう。</p> | |

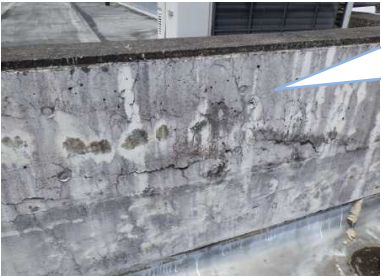
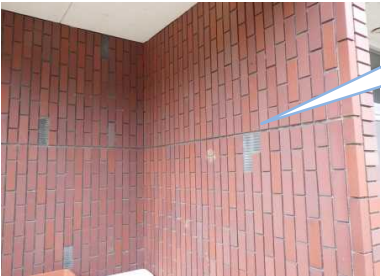
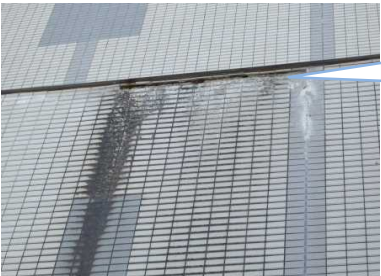
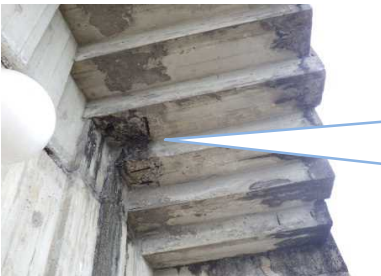
| 部位 | 点検内容 | 参考写真（説明コメント） | ワンポイント<br>アドバイス | 備考 |
|---|---|---|---|---|
| 外壁 | タイル、モルタル、石等の仕上げ材、あるいは吹付けなどの塗装仕上げやコンクリート面に亀裂、浮き、はく離等はないか。 | <p>外壁コンクリートに亀裂が入り、劣化が進んだ事例。外壁の落下に注意が必要です。</p> <p>外壁タイルが脱落している事例。</p> <p>高所からのタイル落下は非常に危険です。</p> <p>屋外階段の裏はコンクリート片落下の事例が散見されます。見落としやすい箇所なので、注意が必要です。</p> | <p>■高所からコンクリート片やモルタル、タイル等の落下がある場合、非常に危険です。下部を利用者が通行する場合、緊急性を要します。まずは通行禁止等の措置をとってください。</p> | 点検で異常を発見した場合は財産活用課にご相談ください。 |

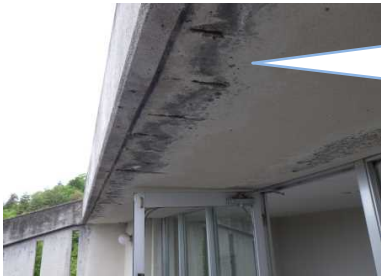
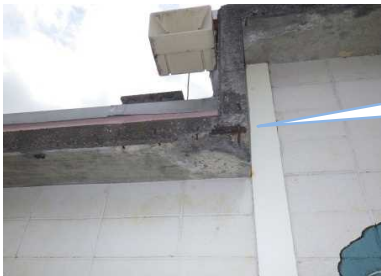
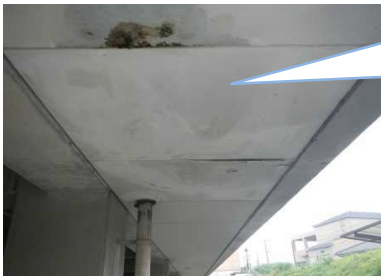
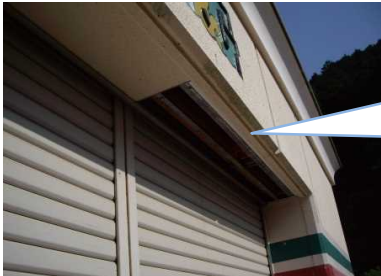
| 部位 | 点検内容 | 参考写真（説明コメント） | ワンポイント<br>アドバイス | 備考 |
|---|---|---|---|---|
| 外壁<br>（軒裏） | 軒裏のコンクリートや天井仕上げ材に脱落や膨れ等がないか。 | <p>コンクリート内部の鉄筋が錆び、コンクリートを押し出してしまう爆裂現象の事例。</p> <p>同上。</p> <p>軒天井で雨漏りが発生している場合、天井材の脱落のおそれがあります。</p> <p>天井材等が落下している場合は、周囲の部材に落下のおそれがないか注意が必要です。</p> | <p>■高所からコンクリート片やモルタル、タイル等の落下がある場合、非常に危険です。下部を利用者が通行する場合、緊急性を要します。まずは通行禁止等の措置をとってください。</p> <p>■雨漏りにより、天井材に膨れや錆汁跡が発生している場合、脱落のおそれがあるため、注意が必要です。</p> | 鉄筋の腐食によりコンクリート片が脱落する現象を、「爆裂現象」と言います。詳しくは巻末のコラムをご参照ください。 |

力学的な弱点を補うため、互いに組み合わせられた「鉄筋コンクリート」ですが、この組合せには、もう一つ大きな利点があります。皆さんもご承知のように鉄は酸化すると錆びてしまいます。しかし「コンクリート」はカルシウムを主成分とした強いアルカリの性質を持っています。このため「コンクリート」に覆われた「鉄筋」は酸化から守られ錆びないのです。しかし、コンクリートも風雨に長年さらされると、表面から徐々に中性化が進んでいきます。そうすると「コンクリート」は内部の「鉄筋」を酸化から守れなくなってしまいます。アルカリを失った「コンクリート」にひび割れなどから雨水が侵入してしまうと「鉄筋」は錆びてしまいます。鉄は錆びると膨らみます。錆びて膨らんだ「鉄筋」が「コンクリート」を押し出して破壊してしまう現象を「爆裂現象」と言います。「コンクリート」と「鉄筋」が互いに傷つけあってしまう状態となった「爆裂現象」は「鉄筋コンクリート」の老朽化を示す現象の一つです。

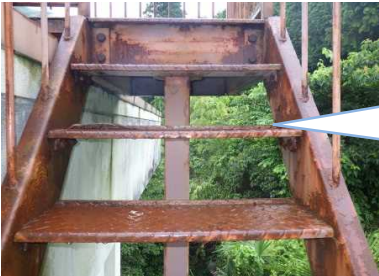
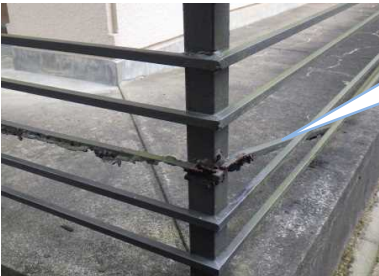
| 部位 | 点検内容 | 参考写真（説明コメント） | ワンポイント<br>アドバイス | 備考 |
|---|---|---|---|---|
| 外壁<br>（階段・手すり） | 鉄製の屋外階段やバルコニー手すり等に、腐食、変形、ぐらつきはないか。 | <p>屋外鉄骨階段の腐食の事例。避難階段になっている場合が多いので、早急な対応が必要です。</p> <p>屋外テラスの手すりが腐食した事例。</p> | <p>■特に、普段使用していない屋外階段やバルコニー手すり等は腐食が進行している場合があるので、注意が必要です。</p> | |

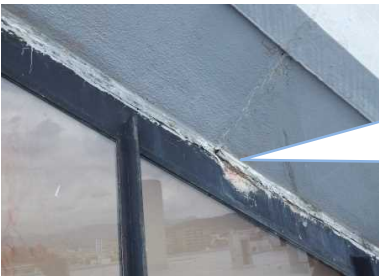
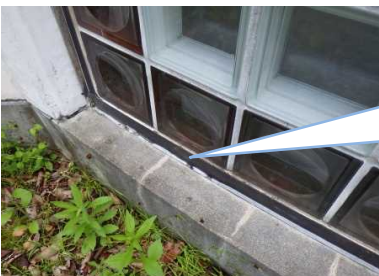
| 部位 | 点検内容 | 参考写真（説明コメント） | ワンポイント<br>アドバイス | 備考 |
|---|---|---|---|---|
| 外壁<br>（サッシ周り） | 目地、窓枠のシーリング材にひび割れなどはないか。 | <p>シーリング材がカチカチに固まり、ひび割れが発生した状態。雨漏りの原因となります。</p> <p>建物の基礎周辺のシーリング材のひび割れは、雨漏りが発生しやすいため、注意が必要です。</p> | <p>■シーリング材は劣化すると硬化やひび割れが発生します。シーリング材にひび割れが発生すると、そこから雨水が侵入し、躯体劣化や雨漏りの原因となります。</p> <p>■シーリング材を触ってみてカチカチに固まっているようだと、劣化がかなり進んだ状態です。正常なシーリング材は弾力性があります。</p> | <p>シーリング材とは、防水や気密のために、目地や窓枠の隙間等に詰める合成樹脂材等のことを言います。</p> |

さて、そのシーリング材ですが、特に外部の目地詰めなどに使われるイメージが強いと思われますが、便利な材料である反面、弱点も多々あります。一番やっかいなのはその耐用年数です。屋外の良く日の当たる場所（特に屋根）で、雨漏りの補修としてシーリングを施しても、機能するのはほんの一時で、約2～3年程度で劣化し、役に立たなくなることが大半です。外壁あたりだと、10年～20年程度もつ場合もありますが、それにしても建物の耐用年数と比べれば、ずいぶん短いと思ってください。つまりシーリングは切れるものなのです。切れても雨漏りなどが生じない構造になっていればいいのですが、シーリングが切れると雨が漏るような場合は、本当に要注意です。シーリングの打ち替えにより、補修等は可能ですが、耐用年数が短いのに変わりありません。建物の点検時にシーリング材を触ってみてください。コチコチに固まっている場合、ひび割れている場合は耐用年数を過ぎた状態だと言えます。

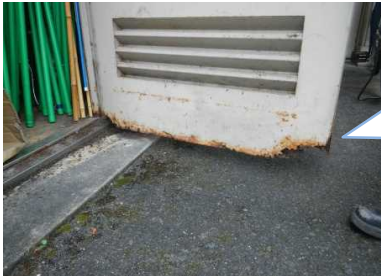
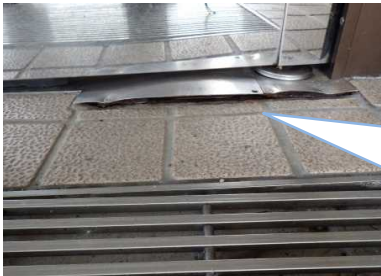
| 部位 | 点検内容 | 参考写真（説明コメント） | ワンポイント<br>アドバイス | 備考 |
|---|---|---|---|---|
| 外部建具 | 建具及び建具周囲の枠や部品等に腐食、変形、ぐらつきはないか。 | <p>外部に面した鋼製建具は、特に下部が湿気により腐食しやすくなっています。</p> <p>玄関ドアによく用いられているフロアヒンジは水が浸入しやすいため、腐食がよく見られます。</p> | <p>■玄関の自動ドアの床レールには、砂、埃が溜まりやすいため、日頃から清掃するようにしましょう。</p> | <p>「フロアヒンジ」とは玄関ドアなどによく用いられる、扉を開閉させるための部品です。床に埋め込まれているため腐食しやすく、腐食が進行すると、扉の開閉ができなくなり、部品の交換が必要となります。</p> <p>フロアヒンジの腐食例</p> |

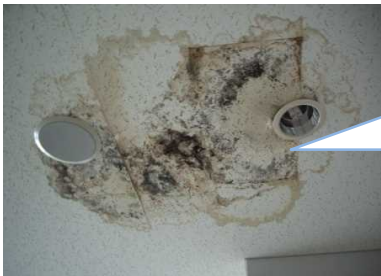
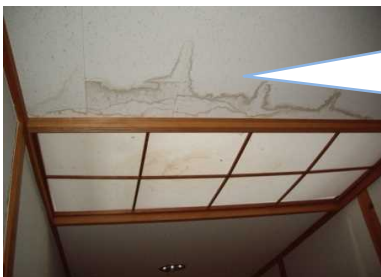
| 部位 | 点検内容 | 参考写真（説明コメント） | ワンポイント<br>アドバイス | 備考 |
|---|---|---|---|---|
| 室内 | 天井や壁に雨漏りのシミはないか。 | <p>雨漏り箇所周辺に電気設備がある場合は、漏電の危険性もあるため注意が必要です。</p> <p>屋根に明かり取り窓（トップライト）がある場合、雨漏り原因となっている事例が多いため、注意が必要です。</p> | <p>■雨漏りが激しい場合は、天井裏に雨水が溜まり、天井材の落下を招く場合があるため、注意が必要です。</p> <p>■体育館の天井材など、高い位置からの落下は特に危険なため、注意して点検する必要があります。</p> <p>■湿気の多い室内プールや浴室などでは、天井材や天井下地材の腐食により、天井落下事故が発生する危険性があるため、注意が必要です。</p> | 天井からの雨漏りは原因の特定が難しいため、専門家に見てもらいましょう。 |

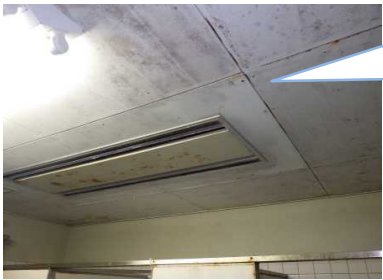
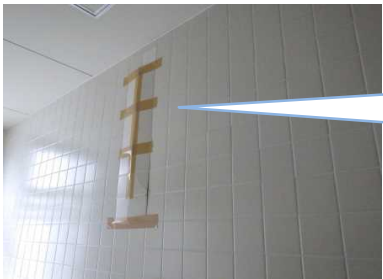
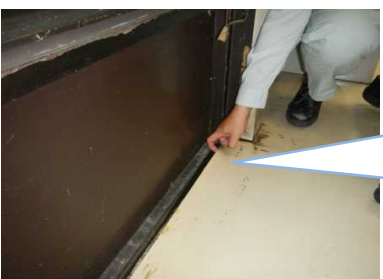
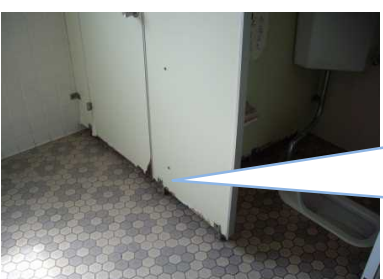
| 部位 | 点検内容 | 参考写真（説明コメント） | ワンポイント<br>アドバイス | 備考 |
|---|---|---|---|---|
| 室内 | <p>タイル、モルタル等に浮き、亀裂、はく離等はないか。</p> <p>建具及び建具周囲の枠や部品等に腐食、変形、ぐらつきはないか。</p> | <div> <p>天井材を留めている釘やビスが錆びている場合、脱落のおそれがあるため注意が必要です。</p> </div> <div> <p>壁タイルに浮きや膨れがある場合、落下の危険があります。</p> </div> <div> <p>外部建具の床周辺は雨漏りにより床材がめくれていることがあります。注意して点検してください。</p> </div> <div> <p>トイレブースの下部の腐食は清掃時の水掛りが原因となっている場合があります。丁寧な清掃を心がけましょう。</p> </div> | <p>■室内の劣化は、施設の使用具合に大きく影響するため、利用者からのクレームも多くなります。</p> <p>■不具合をガムテープで応急的に措置されている事例が散見されます。ガムテープは見た目が悪くなるだけでなく、根本的な改善とはならないため、使用を避けてください。改善方法が判らない場合は、財産活用課にご相談ください。</p> | |

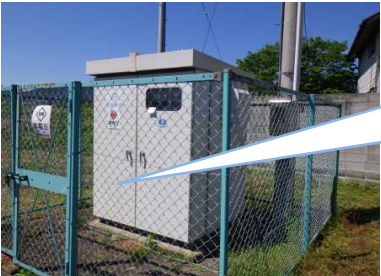
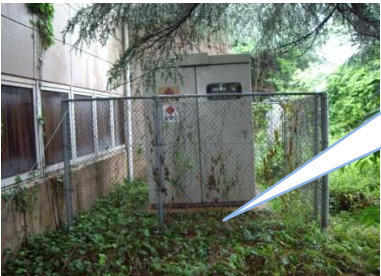
| 部位 | 点検内容 | 参考写真（説明コメント） | ワンポイント<br>アドバイス | 備考 |
|---|---|---|---|---|
| 電気設備<br>（受変電設備） | 受変電設備の扉やフェンスは施錠されているか。また、外部にある場合は、除草されているか。 | <br> | <p>■ 不要な侵入を防ぐため、メンテナンス時以外は、鍵をかけておいてください。</p> <p>■ 除草をしておかないと、設備機器の不具合を生じる場合があります。</p> <p>■ 室内に電気室がある場合、倉庫代わりに使用すると、感電事故等の原因になりますので、絶対に余計な物を置かないでください。特に火気は厳禁です。</p> <p>■ 受変電設備については専門業者等による定期点検が必要です。</p> | 受変電設備（キュービクル）は、6,600ボルトの高圧電気を100ボルトや200ボルトに変圧して、一般家庭と同じように電灯やコンセントなどで使えるようにする変電装置です。比較的大きな施設に設置されています。 |

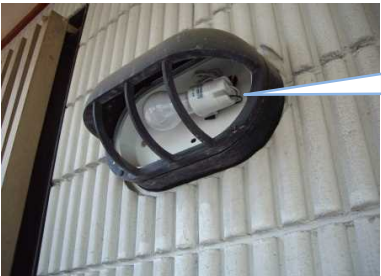
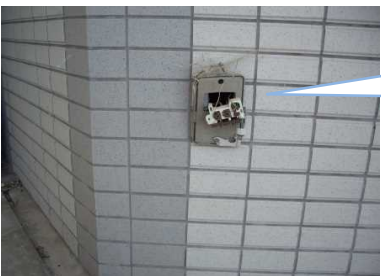
| 部位 | 点検内容 | 参考写真（説明コメント） | ワンポイント<br>アドバイス | 備考 |
|---|---|---|---|---|
| 電気設備<br>（外部） | 屋外の照明器具やコンセントに破損や変形等はないか。 | <br> | <p>■ 屋外にある照明器具やコンセントが破損していると、雨水が器具内に侵入し漏電するおそれがあります。使用していない場合はブレーカーを切っておきましょう。</p> | |

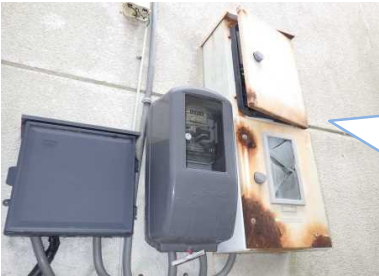
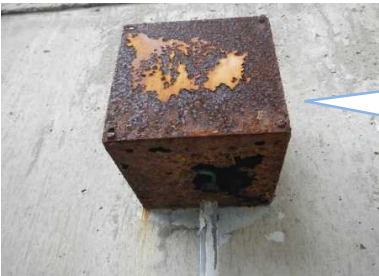
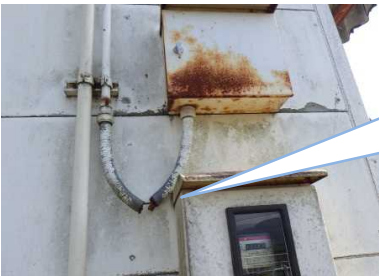
| 部位 | 点検内容 | 参考写真（説明コメント） | ワンポイント<br>アドバイス | 備考 |
|---|---|---|---|---|
| 電気設備<br>（外部） | 電気盤やボックス類に腐食、損傷等はないか。 | <p>電気引込盤の腐食の事例。錆により蓋の開閉が不能になった状態。雨水による漏電のおそれがあります。</p> <p>電気ボックスの腐食の事例。雨水による漏電のおそれがあります。</p> <p>電気ケーブルの保護のための配管が破れ、ケーブルがむき出しになっている事例。</p> | <p>■屋外にある電気用の盤やボックス類に雨水が侵入すると漏電するおそれがあるため、腐食等に注意する必要があります。</p> | |

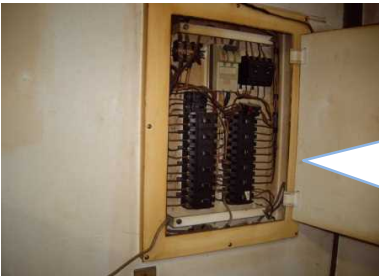
| 部位 | 点検内容 | 参考写真（説明コメント） | ワンポイント<br>アドバイス | 備考 |
|---|---|---|---|---|
| 電気設備<br>（内部） | 分電盤（ブレーカー盤）に損傷、腐食、異音、埃溜まりはないか。 | <p>分電盤を開けたことがない、というようにすることがないようにしましょう。<br/>盤内に埃が溜まっていると非常に危険です。</p> | <p>■分電盤の位置を日頃から確認しておきましょう。</p> <p>■分電盤内に埃が溜まると、引火して火災を引き起こす場合があります、大変危険です。蓋がある場合常に閉めた状態にして、埃が入らないようにしておきましょう。</p> | |

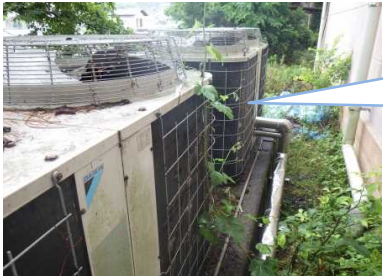
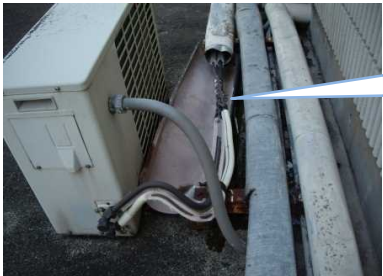
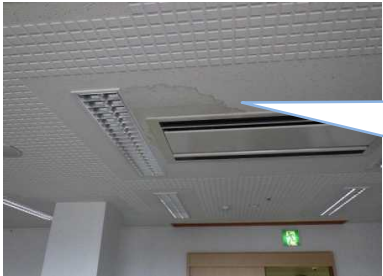
| 部位 | 点検内容 | 参考写真（説明コメント） | ワンポイント<br>アドバイス | 備考 |
|---|---|---|---|---|
| 機械設備<br>（空調機） | <p>空調室外機の周囲に草が覆い茂っていないか。</p> <p>空調機の配管（保温材）に劣化、損傷、めくれ等がないか。</p> <p>空調フィルターに目詰まりはないか、定期的に清掃ができていないか。</p> | <div> <p>空調室外機に草のツルが入り込んだ状態。故障の原因となります。</p> </div> <div> <p>同上。</p> </div> <div> <p>空調室外機の保温材が破損した事例。</p> </div> <div> <p>空調機周辺の天井に水のシミがある場合、配管からの漏水、結露の可能性も考えられます。</p> </div> | <p>■空調室外機の周囲に植生がある場合、機器の点検に支障をきたすだけでなく、草が機械内部に侵入し故障の原因となるため、草刈りを徹底してください。</p> <p>■空調機の配管は保温材で被覆する必要があります。保温材が外れると結露が発生するばかりでなく、エネルギーロスが増え、電気代が増大します。</p> <p>■空調機（室内機）にはフィルターが必ず付いています。フィルターは定期的に掃除をしましょう。少なくとも冷暖房切替え時期には必ず掃除をしてください。</p> | <p>フィルターの掃除は専門業者でなくても、家庭用エアコンとほとんど同じ要領で行うことができます。詳しくは巻末のコラムをご参照ください。</p> |

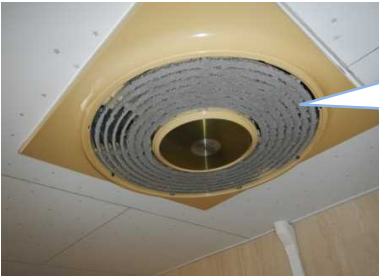
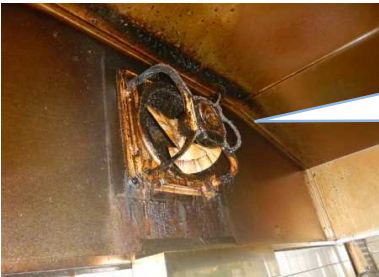
| 部位 | 点検内容 | 参考写真（説明コメント） | ワンポイント<br>アドバイス | 備考 |
|---|---|---|---|---|
| 機械設備<br>（換気扇） | 換気扇に目詰まり、油汚れはないか。<br>また、異音や大きな振動はないか。 | <br> | <p>■換気扇に埃が堆積し目詰まりすると、換気能力が大幅に低下します。定期的な掃除を心がけましょう。</p> <p>■調理室などの換気扇は油汚れにも注意しましょう。</p> | 埃による目詰まりは掃除機で除去できます。 |

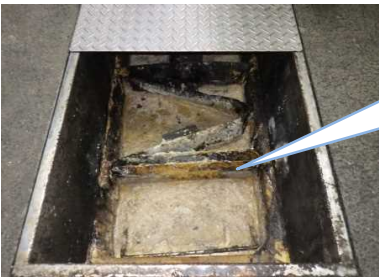
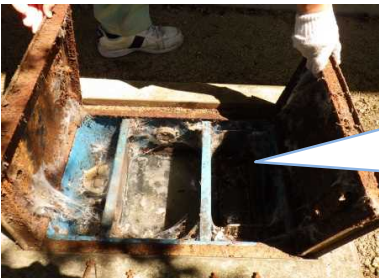
| 部位 | 点検内容 | 参考写真（説明コメント） | ワンポイント<br>アドバイス | 備考 |
|---|---|---|---|---|
| 機械設備<br>（グリーストラップ） | グリーストラップの清掃状態は良好か。蓋に変形、腐食はないか。 | <br> | <p>■グリーストラップは定期的に清掃が必要です。清掃不良の状態が進行すると、排水ができなくなり、調理用流しに排水が逆流してくることもあります。</p> | グリーストラップの構造と清掃については巻末のコラムをご参照ください。 |

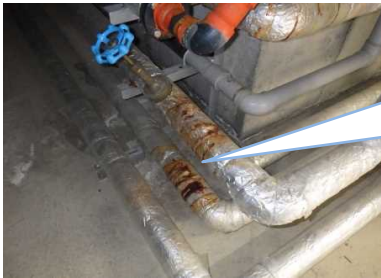
| 部位 | 点検内容 | 参考写真（説明コメント） | ワンポイントアドバイス | 備考 |
|---|---|---|---|---|
| 機械設備<br>（給排水管） | 給水・排水管から水漏れ、腐食はないか。また保温材は濡れていないか。 | <p>配管の保温材が濡れていたり、変色している場合、漏水している可能性があります。</p> | <p>■給水管の多くは保温材で被覆されているため、漏水箇所が直接見えない場合があります。保温材が濡れていたり、錆色に変色している場合、漏水の可能性が高いので、発見した場合、専門家に点検してもらいましょう。</p> | |

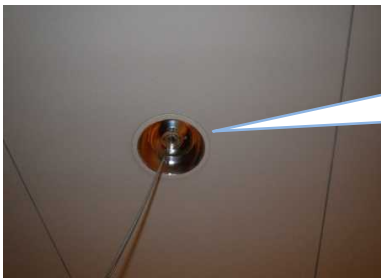
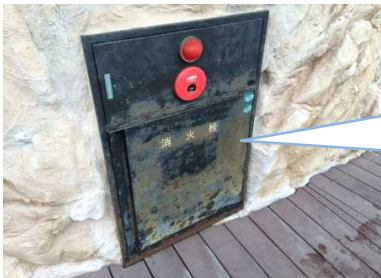
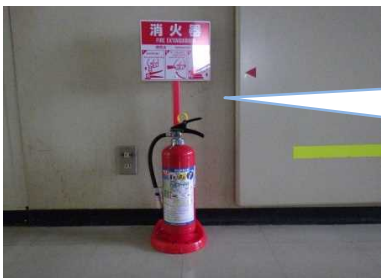
| 部位 | 点検内容 | 参考写真（説明コメント） | ワンポイントアドバイス | 備考 |
|---|---|---|---|---|
| 防災設備 | <p>防災機器（非常用照明、誘導灯、火災報知機、屋内消火栓、スプリンクラー、消火器等）に損傷、変形、腐食はないか。</p> <p>非常用照明は点灯するか。</p> | <p>非常用照明の点灯確認。自主点検が必要な設備です。</p><br> <p>錆などの腐食により、蓋の開閉ができなくなっていないか注意が必要です。</p><br> <p>初期消火に欠かせない消火器は定位置管理が原則です。</p> | <p>■非常用照明は消防法に規定される「消防設備」ではないため、外部委託している消防機具の定期点検には含まれません。自主的な点検が必要となります。</p> <p>■消火器の有効期限を確認しておきましょう。</p> <p>■消防設備は外部委託による定期点検が実施されていると思いますが、業者任せにするのではなく、器具の位置や使い方を普段から把握しておきましょう。</p> | 非常用照明の目的と点検については巻末のコラムをご参照ください。 |

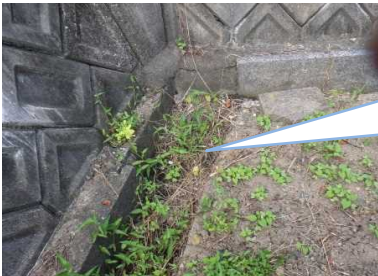
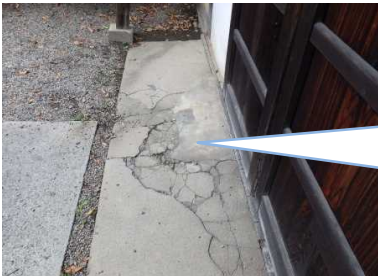
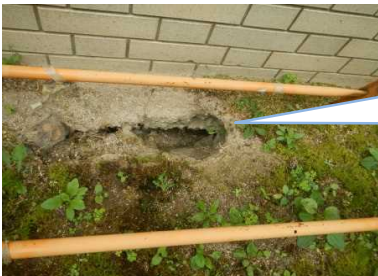
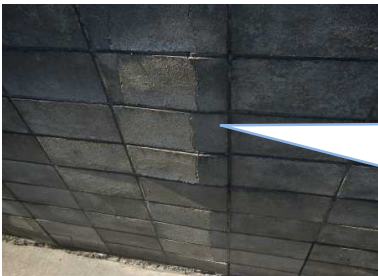
| 部位 | 点検内容 | 参考写真（説明コメント） | ワンポイント<br>アドバイス | 備考 |
|---|---|---|---|---|
| 外構 | <p>側溝や排水桝の清掃状況は良好か。また、側溝や排水桝にがたつきや、割れはないか。</p> <p>敷地内のアスファルト舗装、舗装用ブロック、コンクリート、タイルなどに大きなひび割れ、陥没、傾斜、損傷はないか。</p> <p>塀（ブロック、コンクリート）や擁壁に亀裂、変形、傾きはないか。</p> | <p>側溝や排水桝は普段から清掃を心がけましょう。特に落葉期は注意が必要です。</p> <p>建物周囲のコンクリートなどに大きなひび割れが発生している場合、地盤沈下のおそれがあります。</p> <p>建物周囲の地盤が陥没している場合、漏水の可能性が疑われます。</p> <p>コンクリートブロック塀に膨らみや大きなひび割れがある場合、倒壊のおそれがあるため、注意が必要です。</p> | <p>■側溝や排水桝に土砂が堆積していると、排水不良の原因となります。普段は大丈夫と思っていても、ゲリラ豪雨時等には被害が拡大する可能性があります。普段から清掃しておきましょう。</p> <p>■舗装部や通路の陥没は、歩行に支障をきたすだけでなく、地盤沈下や給水管の漏水など、大きな不具合が隠れている場合があるため、注意が必要です。</p> <p>■塀や擁壁の傾きや大きなひび割れは、一般道路や利用者が通行する通路に面している場合は、要注意です。</p> | 高く積まれたコンクリートブロックの塀がある場合は財産活用課にご相談ください。 |

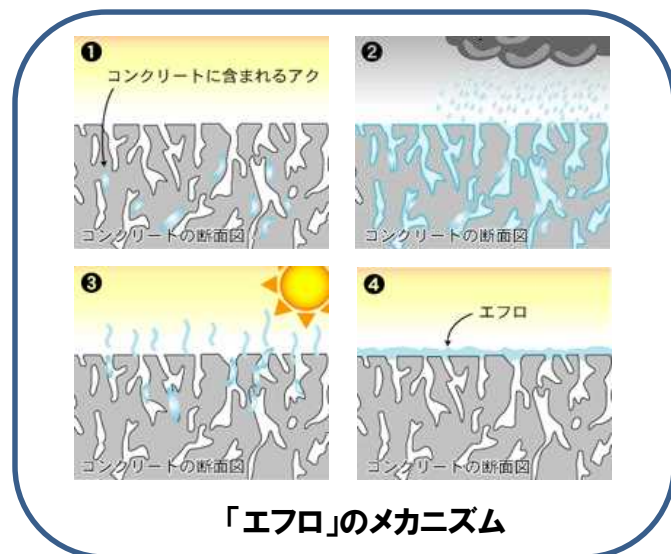
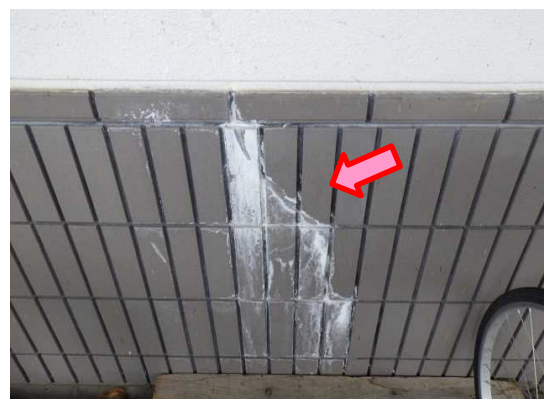
エフロが発生する主な原因は、コンクリートやモルタルの中の水酸化カルシウムが、浸入した雨水などに溶けて目地やひび割れからにじみ出し、空気中の炭酸ガスと反応して炭酸カルシウムとなったものです。石灰岩が水に溶けて作り出される鍾乳石と似てますね。そうエフロは言わばコンクリートの鍾乳石です。

外壁タイルに発生したエフロ

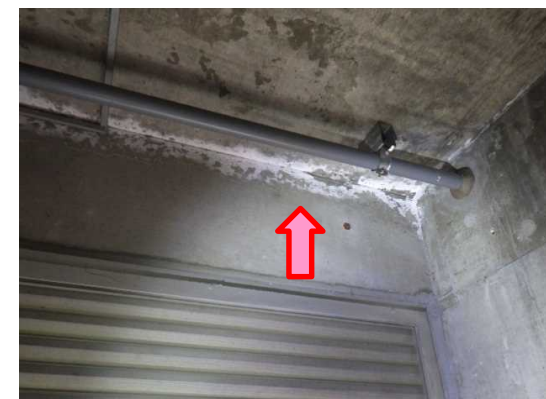
このエフロ現象ですが、この現象が起こったからと言って、コンクリート建造物の強度を下げてしまうような問題は無いと言われています。なのでエフロを見つけて「耐震性がどうなの」などと大騒ぎする必要はないのですが、問題となるのは、次のふたつです。ひとつめの問題は、建物の美観を損なうという事です。綺麗に貼られた外壁のタイルがエフロで真っ白なんていただけませんね。そしてもうひとつの問題は、雨水などの浸入によって発生しているという原因からくるものです。つまり雨漏りです。外壁にエフロが発生しているのはまだいいのですが（と言っても浴室などから外部に漏れだしている事例もあり、問題が無いわけでもありませんが…）、建物内部でエフロが発生している場合、かなりの確率で雨漏りが発生していると考えられます。そうエフロは雨漏りのシグナルです。

建物内部に発生したエフロ

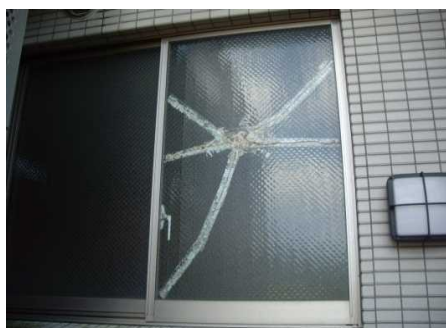
窓ガラスの破損に

では、ガムテープがどうしていけないのでしょうか。理由はいくつかありますが、①美しくない、②それほど強度があるわけではない、③跡が残る・綺麗に剥がれない、④雨に強くない、⑤根本的な補修にならない、といった理由からです。早くて安い材料ですが、ガムテープはそもそも補修の材料ではありません。いいかげんガムテープを過大評価するのは止めて、建物の正しい補修を心がけましょう。下のガムテープの使用写真を見て、皆さんどう思いますか？ちなみに下の写真は全て津山市の公共施設で使用されている一例です。何か間違っていると思いませんか？

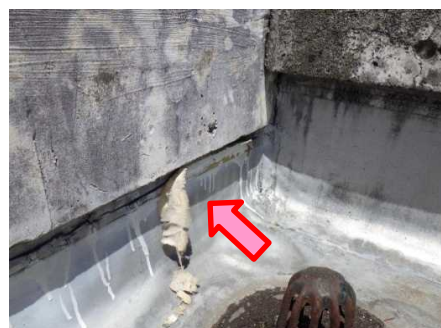
屋上の防水に

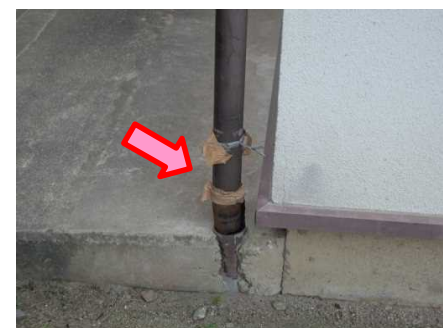
雨樋の破損に

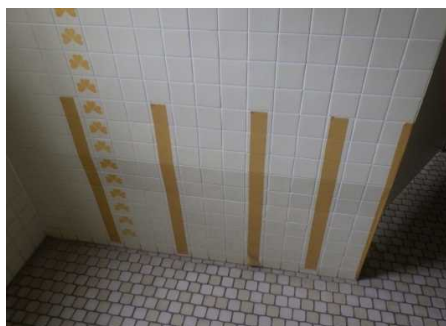
壁タイルの脱落に

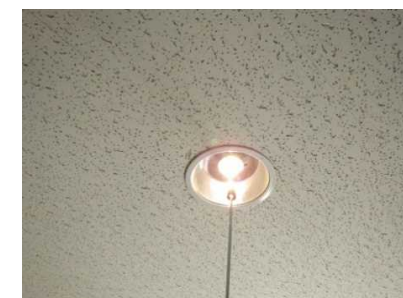
点灯 ⇒ 検査合格

建物の防災設備のひとつに「非常用照明」という照明器具があります。この照明器具は普通の照明と違い、停電時に灯り、施設内にいる人たちを安全に外部に導くための照明です。そのためスイッチで入切できないようになっており、普段は点灯していないことがほとんどです。停電した時に一般照明は消えてしまいますが、この非常用照明はバッテリーや補助電源等で作動し点灯します。小規模の建物（消防機庫、公衆便所、倉庫など）を除き、大半の公共施設の居室や避難通路などに設置されています。

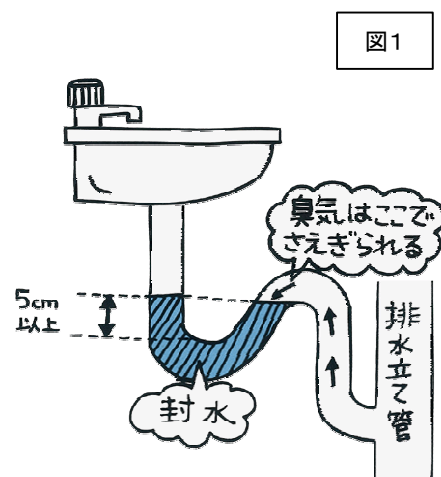
排水トラップのしくみ

皆さん「排水トラップ」というものをご存じですか。見たことが無い人はいないと思いますが、洗面器の下などに見られるS字形などに曲がったアレです。この配管装置のことを「排水トラップ」と言います。何のために存在しているかというと、図1に見られるように「排水トラップ」の中は水が溜まる構造になっています。この水は「封水」と呼ばれ、「封水」により下水管の臭いが遮断されているのです。また害虫やネズミなどの侵入もこの「封水」が防いでくれています。この「排水トラップ」は全ての衛生器具に設置が義務付けられているため、便器や流し、お風呂の排水などにも設置されています。当たり前に存在しているので、普段は意識をしないと思いますが、「排水トラップ」はすごい奴なのです。こいつが居なければ建物中に下水の臭いが撒き散らされてしまいます。

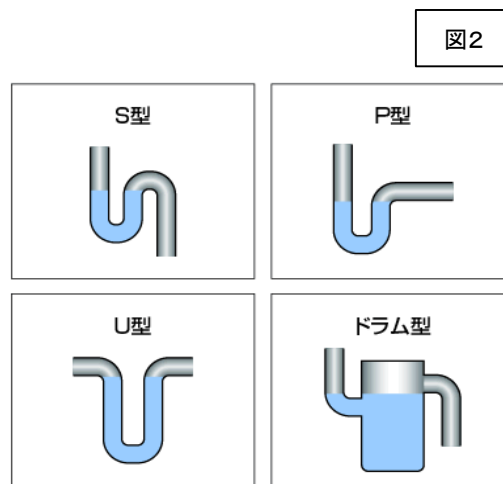
排水トラップのタイプ

この優れものの「排水トラップ」ですが、当然「封水」が無くなると全く機能しません。何ヶ月も使用されない衛生器具では「封水」が蒸発などにより無くなってしまうことがあります。また「排水トラップ」には形や形式により図2のように色々なタイプがあり、それぞれ器具や使用場所などにより使い分けられています。一般的な洗面器や便器などの器具は比較的「封水」は無くなりにくいのですが、注意が必要なのが図3の「椀（わん）トラップ」です。主にトイレの床の排水などに設置されています。床の「椀トラップ」は「封水」の容量が少ないだけでなく、鉄製で腐食が起きやすいため、「封水」が無くなっている事例が多く見られます。トイレが下水臭い場合、床の「椀トラップ」に原因がある場合が多いので、まずはここを点検してみましょう。「封水」が無くなっている場合は、水を流せば解決できます。錆びでボロボロになっている場合、残念ながらトラップの交換（修繕）が必要となります。

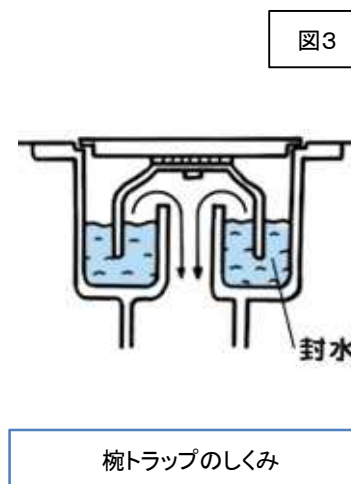
椀トラップのしくみ

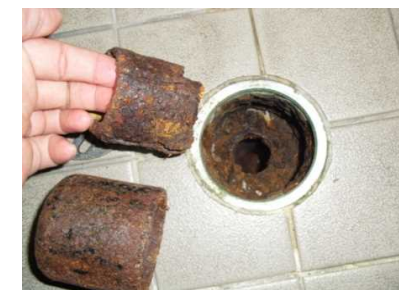
椀トラップの腐食の事例

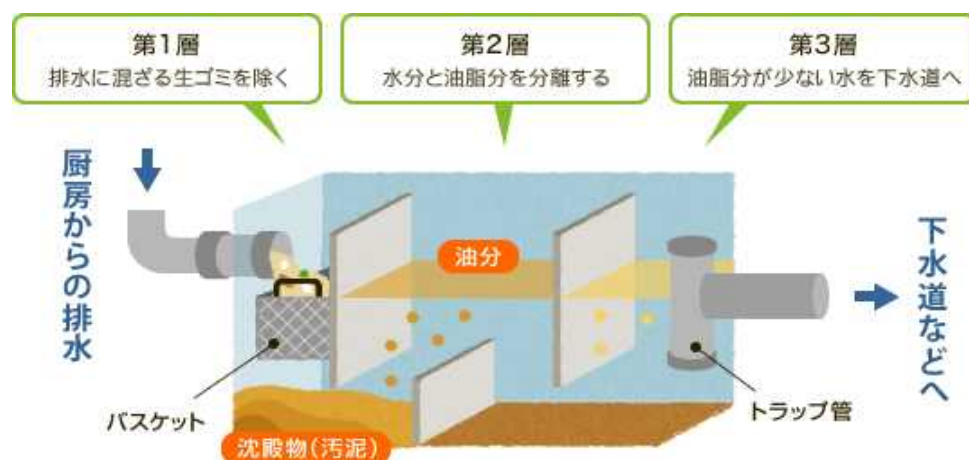
グリーストラップの構造としくみ

下水の処理場や浄化槽は微生物の活動により汚水を浄化していますが、この微生物にとって油は大敵なのです。汚水に油が含まれると、分解が阻害され処理能力が低下します。それだけでなく下水管に油脂分が流れ込むと、配管内で油脂分が固まり（ラード化）、配管を閉塞してしまうおそれがあります。このため油脂分の流出を防ぐ装置として「グリーストラップ」が設置されている訳です。しかしこの「グリーストラップ」には残念ながら自己浄化機能があるわけではないため、定期的な清掃が必要となります。下図が一般的な「グリーストラップ」の構造ですが、第1層のバスケットに溜まった残菜の清掃、第2層の沈殿物と油分の汲み取りが必要となります。使用頻度にもよりますが、1週間から1ヵ月程度を目安に点検を行うようにしましょう。放置すると下の写真のような状態となり、調理室から排水ができなくなる場合もあります。

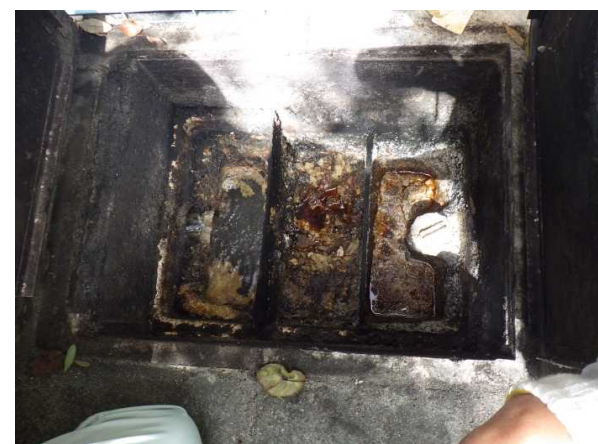
清掃が行われず放置された状態

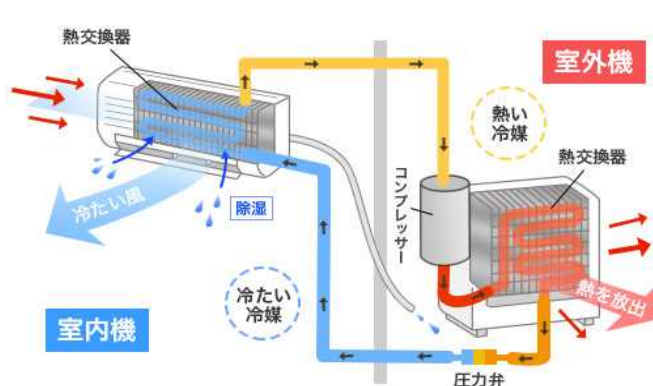
図1

エアコンのしくみ(冷房時)

現代生活には欠かせないエアコン（空調機）ですが、意外と知られていないのが、空気を暖めたり冷やしたりするエアコンの原理です。今回はそのお話から。夏の暑い日に汗をかいた時、汗が蒸発（気化）すると皮膚の表面温度が下がり、涼しさを感じられます。これは熱の移動による現象ですが、エアコンも大まかに言えばこれと同じような原理で、部屋の温度の上げ下げを行っています。エアコンに室内機と室外機があるのは、皆さんもご存じだと思いますが、この間には配管が通っていて、その中には「冷媒」と言われるものが充填されています。この冷媒が「冷媒ガス（気化）」や「冷媒液（凝縮）」に変化し、エアコンの中の熱交換機により、空気が暖められたり、冷やされたりしているのです。余談ですが、この「冷媒」にフロンが使用されているため、撤去時などに大気に漏れ出し、地球温暖化の原因として問題となっている訳です。図1は冷房時のエアコンの熱の動き方を表したものです。

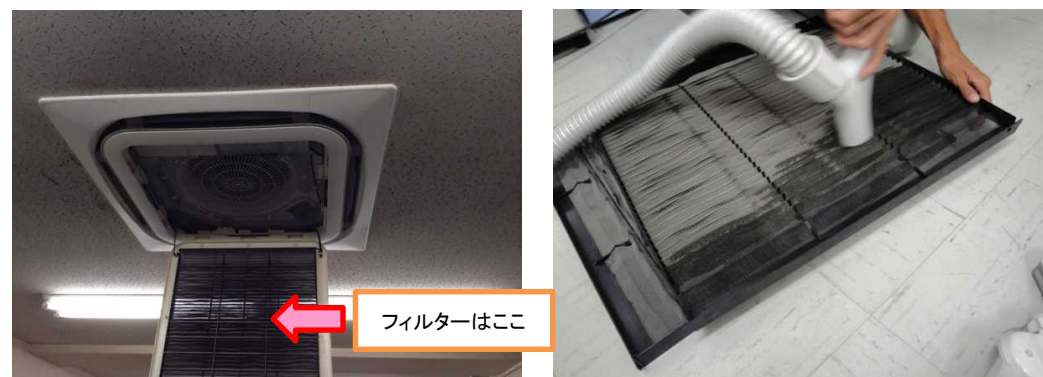
天井カセット型エアコンのフィルターと掃除の様子

エアコンの原理は、建物点検にはあまり必要のない知識ですが、知っておいてもらいたいのは、エアコンにより室内の空気は絶えず循環しているということです。つまりエアコンは空気を吹き出すだけでなく、同時に吸い込んでいるということです。吸い込んだ空気の埃やゴミなどを取り除くため、全てのエアコンにはフィルターが取り付けられています。家庭用のエアコンも業務用のエアコンも原理は同じです。フィルターを掃除しなければ機械の負荷が大きくなり、電気代が増大してしまいます。機械を長持ちさせるためにも、フィルターの掃除は少なくとも季節の変わり目には必ず行いましょう。フィルターは室内機のカバーの裏側などに設置されていることが多いですが、一旦取外し掃除機やブラシ（水洗い）などで綺麗にし、乾かした後エアコンに戻してください。フィルターの位置がどうしても分からない場合は財産活用課にお尋ねください。

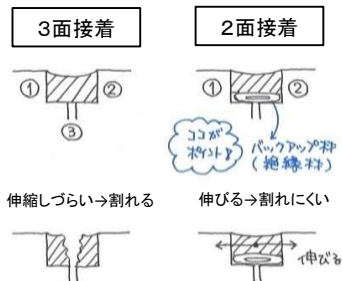
シーリングは2面接着が正しい

最後に一つ注意点です。シーリング工事には、「2面接着が原則」というルールがあります。下図を参考にいただければと思いますが、3面接着をすると伸縮性に欠けるため、耐久性が落ちてしまうのです。ただし自分で作業を行う場合、2面接着は大変難しいため、本当に耐久性のことを考えればプロの業者に作業をお願いした方が良いと思います。自分でシーリング補修を行うのは、あくまで『応急措置』ということを忘れずに。

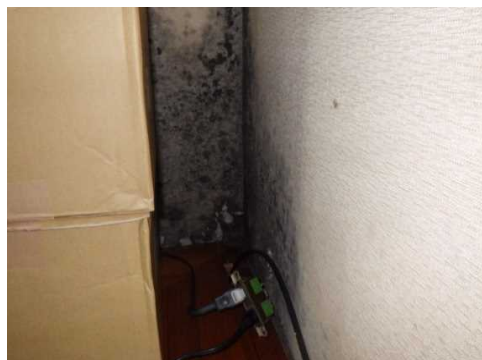
湿気の滞留によるカビの発生

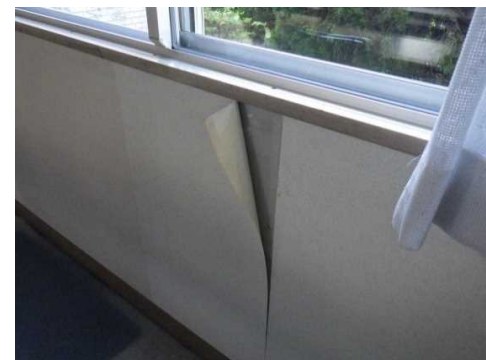
北側の壁に見られるクロスの剥がれ

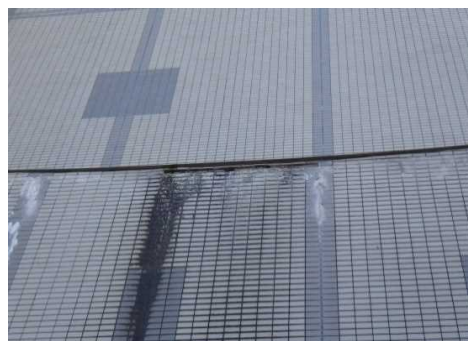
外壁タイルの脱落は非常に危険

このようにタイルにはいろいろな種類がありますが、一般的にタイルは美観が良く（高級感があり）、耐久性が高く、メンテナンスフリーな建材だと言われています。このため多くの公共施設にも各所にタイルが使われていますが、施設の老朽化と共に、タイルの脱落が大きな問題となっています。特に外壁タイルの脱落は人命にも関わる重大な欠陥です。津山市でも近年、外壁タイルの脱落により外壁改修を余儀なくされた施設が相次いでいます。このような事例を発見した場合、早急に通行禁止等の措置を取り、二次被害を防ぐことが重要です。

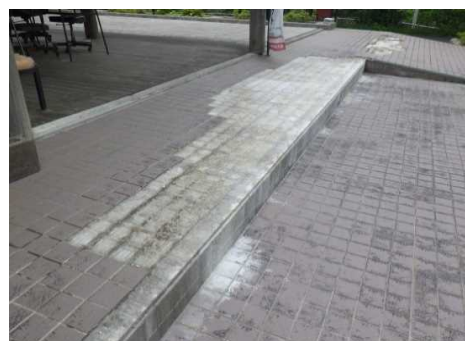
床タイルの脱落は多数散見

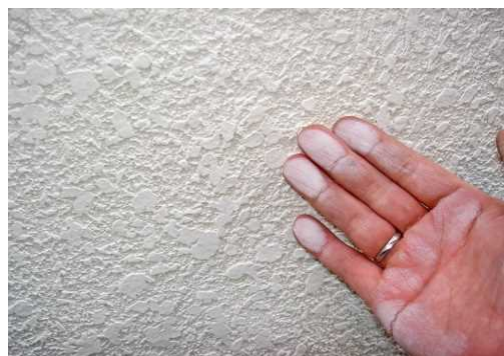
チョーキング現象（塗装劣化のサイン）

塗装の劣化を示す現象として簡単に判別できるのが、「チョーキング現象」です。外壁などの塗装面を手のひらで擦ってみましょう。手に白い粉がつくことがあります。これが塗装の劣化によって発生する「チョーキング現象」です。これは塗料の中に含まれる、色付けの原料となる「顔料」と塗料の主成分である、樹脂分が、紫外線や日射、雨や風などによって経年劣化し、顔料分が表面に分離して発生する現象です。「チョーキング現象」が見られた場合は、塗替え時期の目安として考えてみましょう。また、代表的な塗料の種類を下記に示していますので、参考にしてみてください。

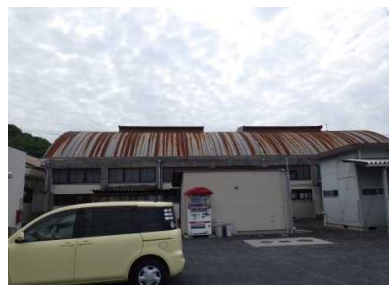
金属屋根(トタン屋根)に発生した錆

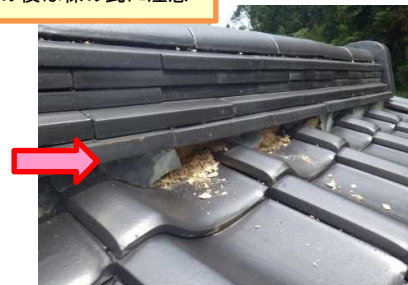
瓦のズレ、漆喰の脱落

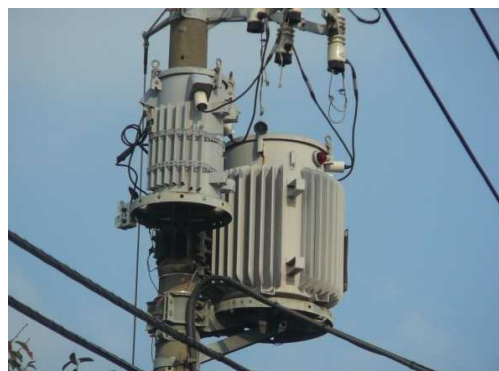
電柱にぶら下がった変圧器

逆に大量の電気を消費する施設等では6600Vの高電圧のまま引き込みを行い、敷地内に設置された受変電設備（キュービクル）により減圧する方式が採られます。この方式は高圧受電方式と呼ばれます。受変電設備は施設の電気使用量が50kwを超える場合に設置しなければならない設備で、目安として建物面積が概ね500㎡以上の施設に設置されています。

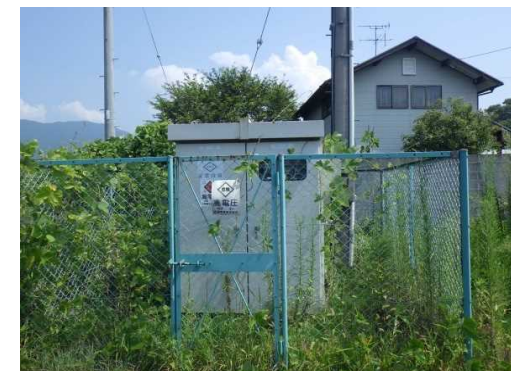
キュービクルの廻りもきちんと掃除しましょう！

受変電設備が設置されている場合、電気の専門家による保安点検が必要となります。電気の詳しいことは専門家に任せれば良いですが、施設調査の際、受変電設備の廻りが雑草で覆われている施設が散見されました。敷地の清掃は施設管理者の大きな仕事ですから、普段の清掃を心がけましょう。

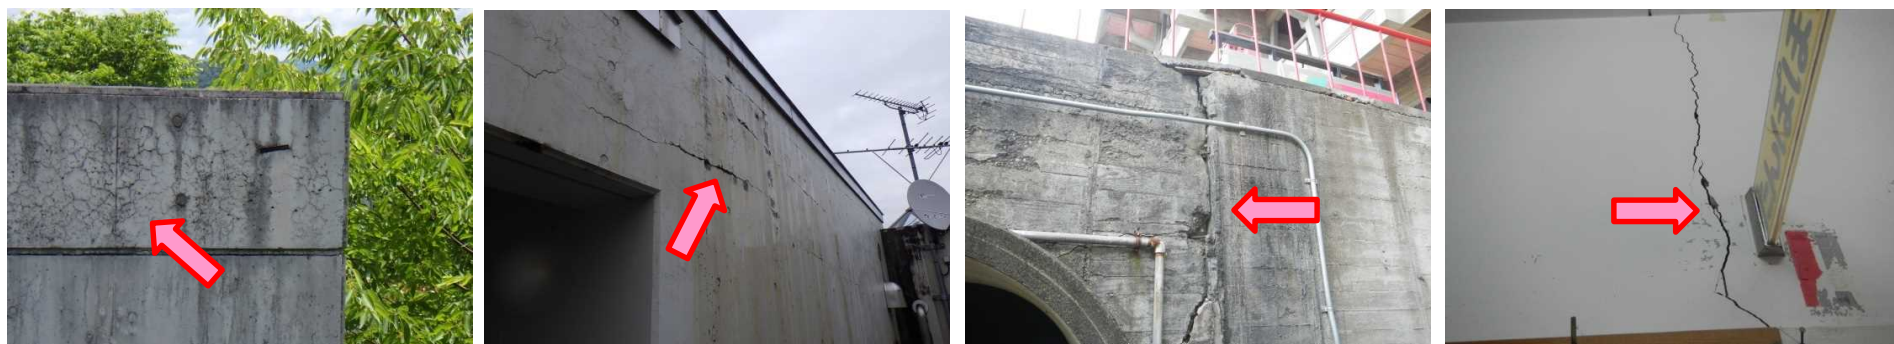
コンクリートのひび割れは  
さまざまな要因によって発生

まず最初に整理しておくとして、コラム①で説明したように、コンクリートは引張られる力に弱い性質を持っています。このため何らかの要因により、コンクリートに引張力が働き、コンクリートがこの引張力に耐えられなくなった場合に、ひび割れが発生するというのが基本的なメカニズムです。施工後早期に発生するひび割れもあれば、施工後何十年も経過してから発生するひび割れもあります。

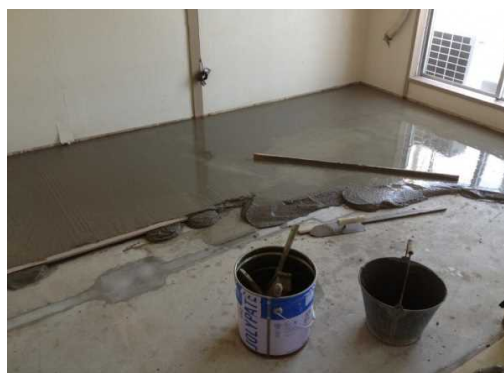
コンクリートの上にモルタルが塗られている様子

ではモルタルはどこに、どのように使われるのでしょうか。モルタルの中には砂利が含まれていないため、流動性がよく型枠がなくても平滑に仕上げることができます。モルタルと言えば左官屋さんの独壇場ですが、左官屋さんがコテを使って平滑に均している姿を思い浮かべる人も多いかと思います。モルタルは壁の仕上げや床の仕上げ、タイルの下地に繋ぎ材として使われることが多い材料です。またコンクリートの補修や勾配等の調整材料としても使われています。ということで、建築現場ではコンクリートで荒（あら）の形をこしらえ、モルタルで最終成形するという風に使い分けられていることが多いです。

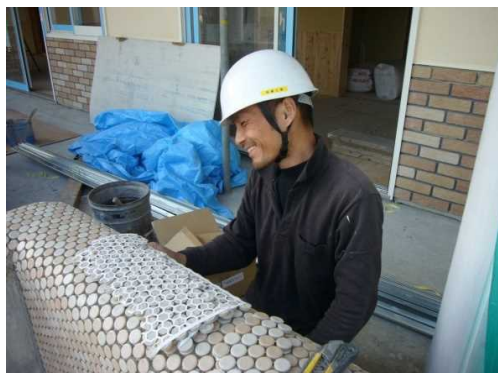
タイルの下地にもモルタルが塗られます

建物点検の際に気をつけてみていただければと思いますが、コンクリートに大きなひび割れがあるという報告を受けて、現場に行ってみるとモルタルだったということもよくあります。見分けはつきにくいと思いますが、コンクリートかモルタルかを見極めれば、ひび割れの原因、対処方法も見えてくるかと思います。

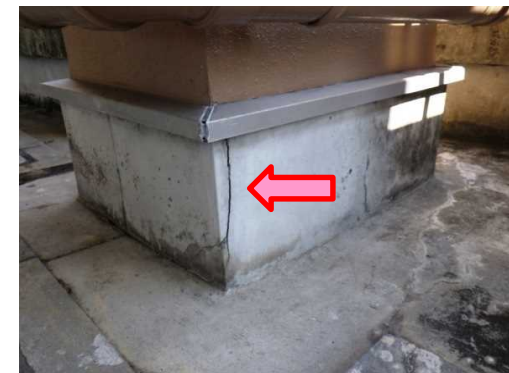
これはコンクリートのひび割れではなくモルタルのひび割れです（少し難問かな）

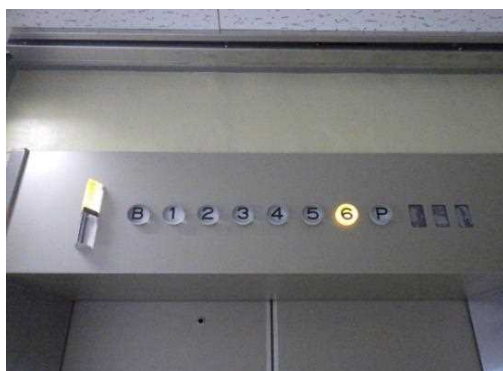
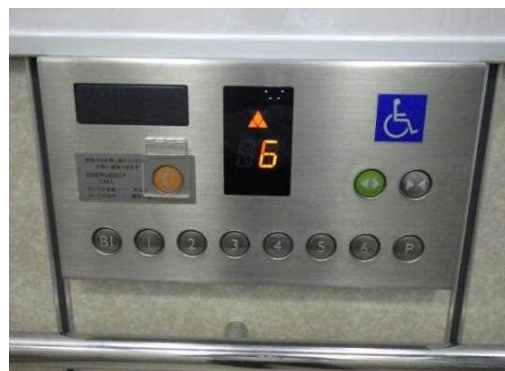
エレベーターに付けられた「B」や「P」の表示

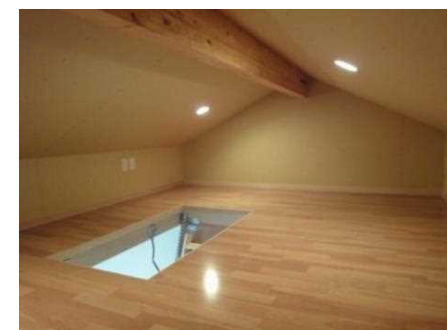
階に含まれないロフト・・・でも  
ロフトはあくまで小屋裏収納スペース  
寝室などには使えませんよ

というのが主な階数の表示です。ちなみに、公共施設にはほとんどありませんが、一般家庭やアパートなどで、ロフトと呼ばれる小屋裏空間を利用したスペースがあります。階に含まれると建築基準法上、建物全体の制約が増えるため、ロフトは通常階に含まれていません。階に含めないためには、天井高が1.4m以下であることなど条件が色々あります。そのため、ロフトは居室としては認められません。なのでロフトにベッドを置いて寝室として使ってはダメですよ～。

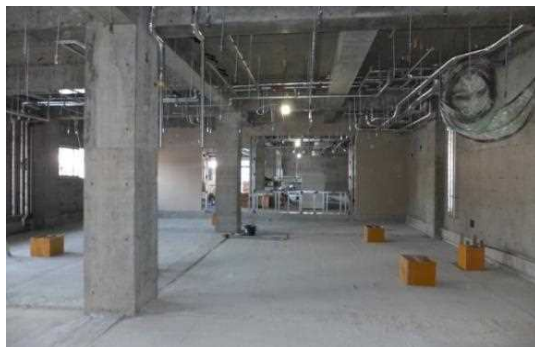
鉄筋コンクリート造の建築現場

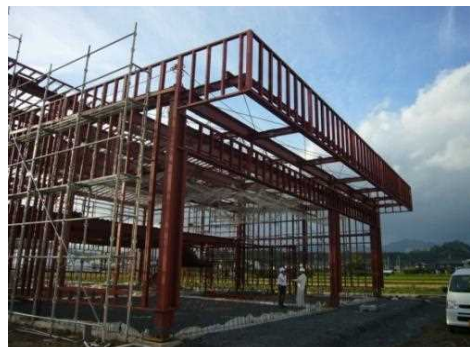
鉄骨造の建築現場

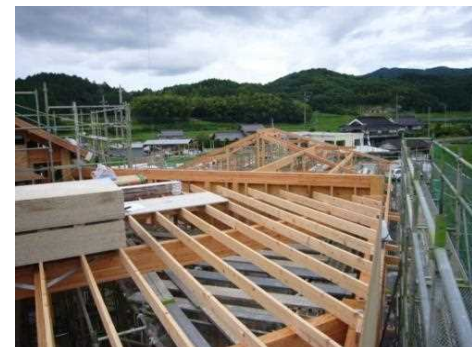
木造の建築現場

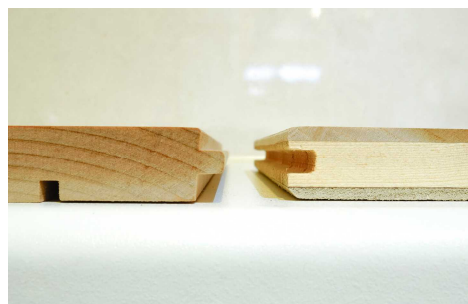
単層フローリングと複合フローリング

左が単層フローリング  
右が複合フローリング  
違いが判りますか？

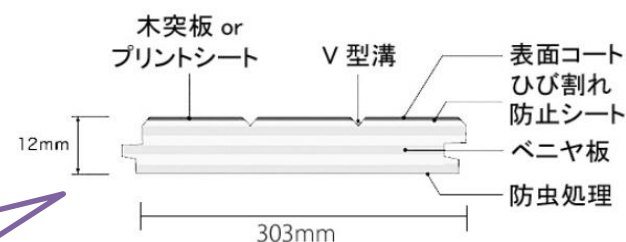
木質系フロアの断面構成

紛らわしいのが「木質系フロア（別名、カラーフロア）」です。これは表面層が単板ではなく、木目調のフィルムが貼ってあったり、厚みが0.5ミリ未満の突板をベニヤの表面に貼り付けたフローリング調の床材で、「複合フローリング」とは区別されるものです。ただし、一般住宅やアパート・マンションでは圧倒的にこの「木質系フロア」が使用されていて、これも一口にフローリングと呼ばれています。「木質系フロア」の魅力は何と言ってもコストの良さです。複合フローリングと比較しても半分以下の価格のものも多くあります。目地に見える溝も本当はベニヤ板にVの字で掘られた切込みで、貼り手間も少なくてすみます。

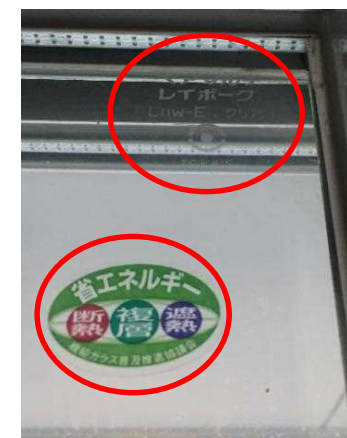
ガラスの隅にはシールや印刷がされているので、ガラスの種類を確認してみよう

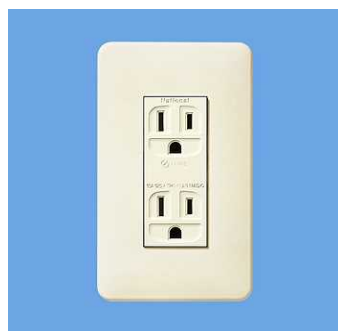
アース極付き(E付コンセント)  
パソコンなどで使用

下の写真はアース付きコンセントの代表的なものです。いろいろ種類があるのを、みなさん知っていますか？いろいろあるので、設計する時にはこれも悩んでしまうテーマの一つです。技術系職員のみなさんも覚えておいて損はないですよ。

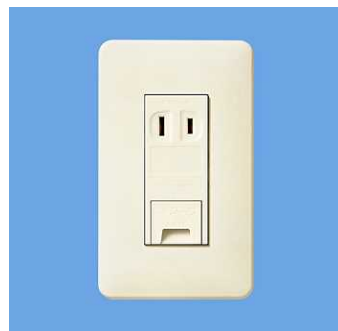
アースターミナル付き  
(ET付コンセント)

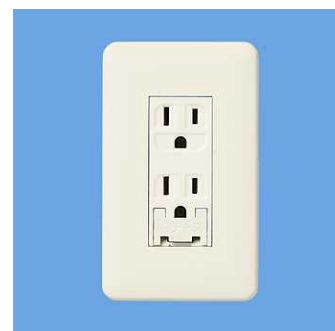
アース極＋ターミナル付き  
(EET付コンセント)

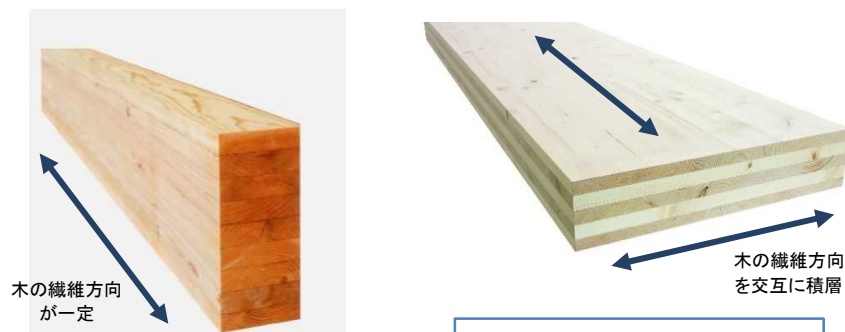
一般的な集成材の梁

繊維は一定の方向を向いている

次に集成材についてです。公共施設の多くは、一般住宅より規模が大きく、広い部屋を配置する必要があることから、特に梁について大きな部材が必要となります。製材ではサイズに限界があるため、多数の板材・角材を接着剤で接合して作られる集成材を使用することとなります。集成材は、幅・厚さ・長さ方向のサイズを自由に作ることができるため、大きな梁や湾曲材を製造することも可能です。反りや割れが少ないのもメリットの一つです。その代わり、製材と比較してコストが高くなります。公共施設ではこの集成材と製材とをバランスよく、適材・適所に使用することが求められます。
