調査番号 51 調査年度 平成27年度

施設名	勝北図書館	棟名称	本体棟	
所管部課	生涯学習部 図書館		No	10013

#### 3 現地調査による建物老朽化診断

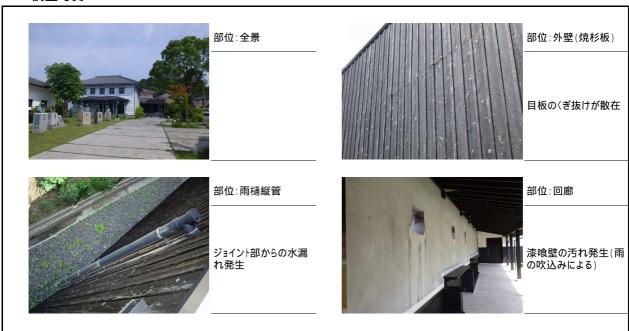
建物周囲	屋根・屋上	建物躯体(構造体)	建物外部 (外装材)	建物内部 (内装材)	設備類	
A	А	А	А	А	А	
レーダーチャート	建物周围 4 3	総合	判定			
屋根・原	屋根·屋上 2 建物躯体(構造体)				4	
建物外部(外装	(材)	D C B 建物	勿内部(内装材)	想定耐用年数	50年	
レーダーチャート 〈もの巣グラフとも言れ 面積が大きいほど評	=1.4	想定耐用年数までの残年数	43年			
特記事項	特記事項

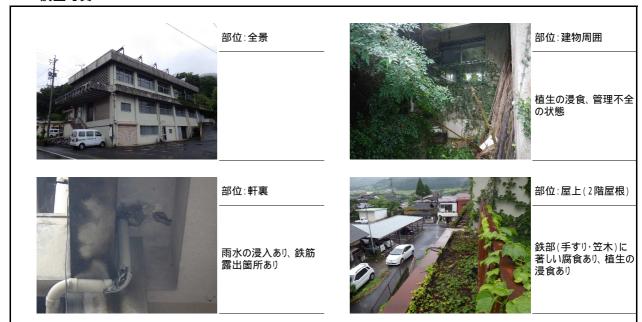
建物周囲	屋根・屋上	建物躯体(構造体)	建物外部 (外装材)	建物内部 (内装材)	設備類
D	D	С	D	D	D
プログーチャート 建物周囲(外構) 建物躯体(構造体) 建物外部(外装材) と は は は は は は は は は は は は は は は は は は				総合判定	
				D	
				想定耐用年数	50年
トレーダーチャート 〈もの巣グラフとも言われ、グラフの 面積が大きいほど評価が高い。 設備類				想定耐用年数 までの残年数	-2年
特記事項 建物全体の著しい老朽化。ほぼ廃墟の状態。
