令和3年度

1 施設基本	1 施設基本情報								
施設名称	勝北風の子こども園								
所在地	津山市新野東600-1								
所管部課	こども保健部 こども保育課								
棟名称	本体棟	600							
施設分類	幼保・こども園								
施設用途	こども園								
主な諸室	保育室、遊戯室、子育て支援センター、職員室								
運営方法	直営								
設置目的	保育を要する児童を保育する施設

2 建物情報								
建物の主構造	鉄骨造			床面積	2755.32 m ²	階数	2階建て	
建築年度	2009年	築年数	12年	目標耐用年数	50年	耐用年数到来	2059年	
耐震性	新耐震	避難所	0	図面有無	全部CAD	敷地区分	自己所有	
バリアフリー	0	投票所	_	便所種類	下水道接続			
給水方式	水道直結方式	t φ 50		EV	有り			
ガス	LPGガス(給	湯熱源):屋外/	ヾルクタンク(980	Okg)				
受電方式	高圧受電方式	ŧ						
空調方式	水蓄熱利用 ³	マルチエアコン、	一部ビル用マル	レチエアコン(職員	員室系統)			
点検委託等	消防設備、受変電設備、機械警備、空調設備、昇降機、自動ドア、遊具							
位置図	消防設備、受変電設備、機械警備、空調設備、昇降機、自動ドア、遊具 1

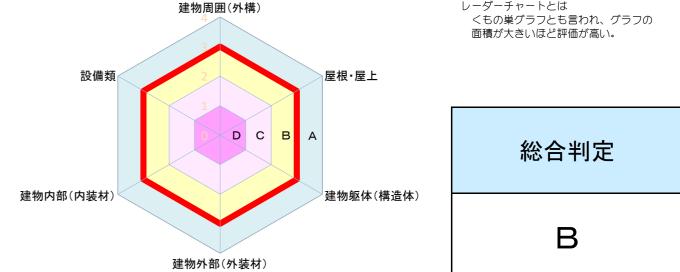
4 建物部位別0	D老朽化データ						
建物周囲 (外構)	屋根·屋上	建物躯体 (構造体)	建物外部 (外装材)	建物内部 (内装材)	設備類		
В	В	В	В	В	В		
レーダーチャート							
建物周囲(外構) レーダーチャートとは くもの巣グラフとも言われ、グラフの

部位ごとの特記事項(コメント)						
建物周囲 築年数も浅く、全体的に目立った劣化は少ない印象だが、数箇所で破損・劣化を確認した。						
屋根·屋上	屋根の状態は比較的良好だが、軒樋の支持金物及び、タラップボルトは早めの修繕が必要。					
建物躯体	構造体に目立った異常はなく、機能上支障となる劣化は見られなかった。					
建物外部	一部建具の劣化箇所が見られるも、重度の劣化・損傷箇所は見られなかった。					
建物内部	機能上支障となるような損傷はないものの、施設全体で内装仕上げ材の汚れが目立つので、清掃・修繕の検討が必要となる可能性あり。					
設備類	電気・機械設備は比較的良好な状態であったが、屋外設置設備にて劣化箇所が散見された。

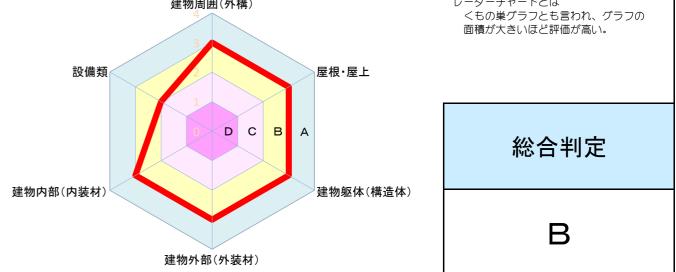
4 建物部位別の	の老朽化データ				
建物周囲 (外構)	屋根・屋上	建物躯体 (構造体)	建物外部 (外装材)	建物内部 (内装材)	設備類
В	В	В	В	В	С
サーダーチャート 建物周囲(外構) ローダーチャートとは くもの巣グラフとも言われ、グラフの 面積が大きいほど評価が高い。

建物周囲	第20年が経過しており、外構の各所で経年劣化が見受けられる。機能上大きな支障となるものは少ない。
屋根•屋上	H29年度の防水改修を行ってるため、目立った劣化箇所は少ないが、ゴミの堆積、軒樋吊り金物の勾 配不足による排水不良がみられる。
建物躯体	構造体に機能上目立った支障は見受けられなかった。
建物外部	経年による塗装仕上げ材のチョーキング、軽度のクラックが見られる。目地及び建具周囲のシーリング材は経年劣化による硬化・ひび割れが進行している。
建物内部	園内各所にて内装材の経年劣化がみられる。給食室床の塩ビシート材はひび割れが進行し、悪化が予想される。子供用便器の洋式化・ブースの更新を含めたトイレの乾式化の検討も必要。
設備類	老朽化に伴う機能不全箇所が多数見受けられる。保育室内の空調設備は全更新、パッケージ化も含めた設備更新の検討が必要。

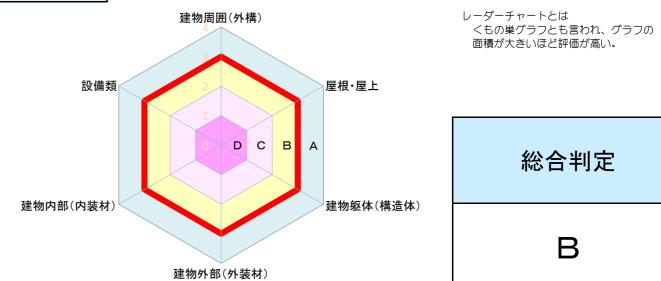
4 建物部位別の	D老朽化データ				
建物周囲(外構)	屋根・屋上	建物躯体 (構造体)	建物外部 (外装材)	建物内部 (内装材)	設備類
В	В	В	В	В	В
レーダーチャート

部位ことの特記事	・現(コメント)
建物周囲	プールサイド床仕上材の変形が3年前よりも進行。遊具のプラスチックカバーが破損し、ボルトが露出している状態。
屋根∙屋上	定期的な清掃が必要なものの、目立った不具合はない。
建物躯体	構造体に目立った劣化・不具合はなく、健全に保たれている。
建物外部	遊戯室の排煙窓の開閉不良について、原因の究明と改修の検討が必要。
建物内部	男子トイレのブースにおいてスライドロックの破損(2箇所)し、先生の直営修繕が行われている。内装 仕上材は軽度の経年劣化程度。
設備類	プール露出管給水バルブにおいて水漏れ確認。そのほかは、換気扇及びグリーストラップの清掃不良を除けば、目立った不具合は見られない。

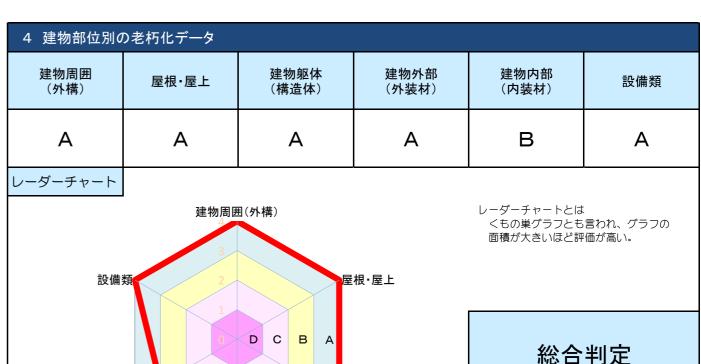
総合判定 建物内部(内装材) 建物躯体(構造体) Α 建物外部(外装材)

部位ごとの特記事項(コメント)				
建物周囲	登園用門の扉が重く経年により、鍵穴とのずれが生じている。(修繕実績あり)			
屋根·屋上	一部雨樋の勾配に不良があり、オバーフロー水が壁に漏れている箇所があったが、その他目立った 劣化は見られない。			
建物躯体	床タイル等の浮きも見受けられず、特に問題はない。			
建物外部	ステンレスの網戸であるため、園児が触れたことによりゆがみが生じ戻らない状態の箇所が見受けられた。			
建物内部	廊下の床材の剥がれ箇所があり、パテ等での応急処置が必要。トイレ扉等の建具開閉不良がいくつ か見受けられるため脱落等が発生する前に対処が必要。			
設備類	空調のドレン排水のオーバーフローが続くようであれば、ドレンアップポンプの使用を検討した方がよ い。

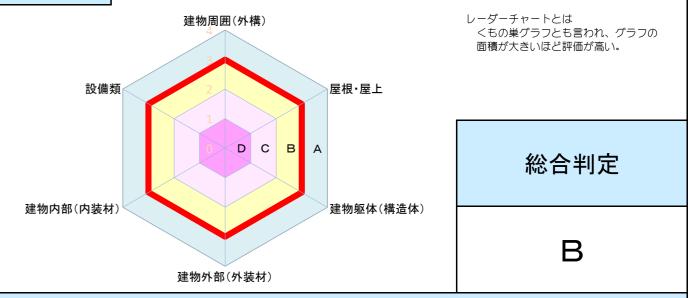
レーダーチャート

4 建物部位別 <i>0</i>	老朽化データ						
建物周囲 (外構)	屋根·屋上	建物躯体 (構造体)	建物外部 (外装材)	建物内部 (内装材)	設備類		
В	В	В	В	В	В		
1. H. II. L

建物周	囲	門扉が動作不良状態にあるため部品交換等の対応が必要。前回点検時の指摘事項が何点か改善されており、健全な状態に近づいた。
屋根∙屋	赴	令和3年度にトップライト周囲の雨漏りが発生したが、コーキング処理にて雨漏りは止まった。しかしながら、トップライト周辺の部材の劣化が進行しており、劣化部材の補修交換が必要。
建物躯	体	構造体では目立った劣化・不具合箇所はなく健全な状態と思われる。
建物外	·部	各所で劣化箇所は確認されるが、劣化度合いは軽度のものである。
建物内	部	壁・床共に内装仕上げ材の小傷や汚れは散見されるものの、施設利用に影響はない程度であった。
設備类	領	浄化槽用ブロアポンプの経年劣化が進行しており異音が発生している。取り替え修繕の実施を検討 する必要あり。

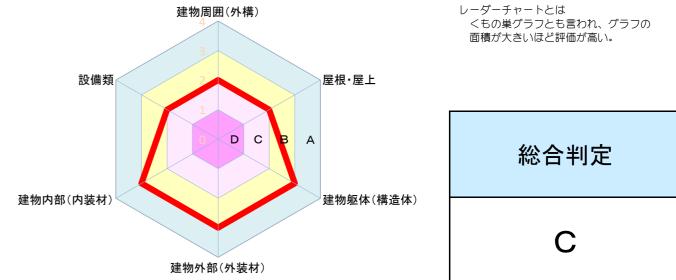
部位ごとの特記事項(コメント) 外部設備器機の錆・腐食の発生が著しい。屋外付属車庫棟の壁面、基礎面のクラックが多数。外構 建物周囲 舗装が各所で陥没し、舗装の割れ、土間コンの剥離が目立つ。 屋根鋼板の経年劣化が著しく、塗膜劣化、錆、穴あきが散見される。シート防水部分もシートが浮い 屋根•屋上 た状態で、ドレン詰まりの報告もある。軒樋・谷樋の落ち葉による閉塞が各所で発生している。 建物躯体 構造体については機能上支障となる異常箇所はなく、健全な状態である。 各所でシーリングの硬化、雨樋の閉塞に伴う軒裏塗装の剥離が見られた。浴室周辺の外壁は湿気に 建物外部 より建具周囲を中心に塗装が剥がれている。風除室外側自動ドアの動作不良。 壁、床仕上げ材に経年に伴う破損、汚損あり。床シートの破れは、地震や地盤沈下が影響している可 建物内部 浴室周辺の配管、濾過器の老朽化が著しく、浴室の漏水によって水道料金が高額となっている。トイ 設備類 レ、浴室の排水不良は地盤沈下の影響も考えられる。

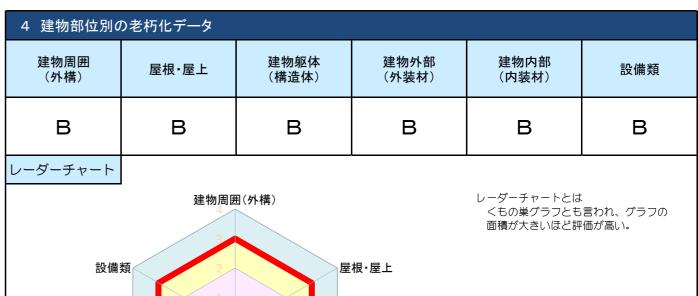
D C B 総合判定 建物内部(内装材) 建物躯体(構造体) В 建物外部(外装材)

的社区区的内部子	
建物周囲	スロープタイルの軽度の浮きがみられるが、外構において機能上支障となる劣化はなく、健全な状態 に保たれている。
屋根·屋上	陸屋根パラペットの日陰となる部分、テラスドレン周囲に、大量のコケが発生している。金属屋根、雨 樋は比較的健全な状態である。
建物躯体	構造材に目立った劣化、不具合はみられず、健全な状態である。
建物外部	外装材において、経年に伴う軽度の劣化はみられるものの、機能上支障となる劣化は少ない。
建物内部	部分的な内装仕上材の軽度の割れ、クラックが見られるものの、機能上支障となるものは少ない。
設備類	グリーストラップの清掃不良により、油分が固着、進行すると排水に影響する恐れ。空調、貯水槽の 不具合が過去に発生したとの報告あり。

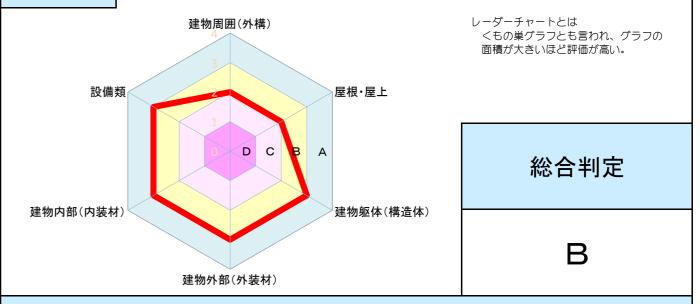
レーダーチャート

A					
建物周囲 屋外設置のオイルタンク・引込開閉器盤表面に錆、腐食発生。駐車場上屋の樋の車場区画線が消え、点字ブロックは摩耗している。 屋上シート防水が経年劣化しており、破損する恐れ。ルーフドレンの閉塞に伴う排が軒天(軒樋部)にて塗装の剥がれあり。漏水の可能性。					
					建物躯体
建物外部	庭周辺の窓枠下部でシーリング材の割れ、欠損あり。結露も伴い内部へ水が浸入している。				
建物内部	内装材に機能上支障となる目立った劣化・不具合は見られなかったが、トイレ内壁タイルが比較的広い範囲で浮いている。				
設備類	R3年度に空調改修工事を行っており、その他の設備も目立った劣化・不具合が無く、機能上支障は ないと思われる。

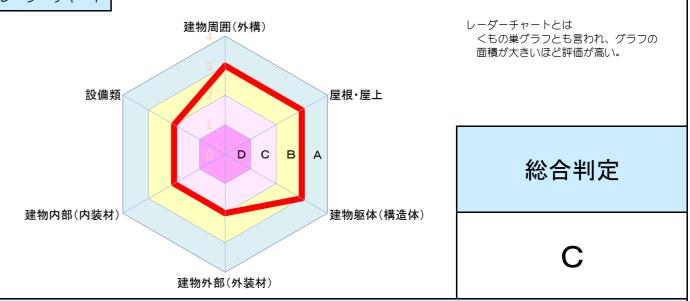
レーダーチャート

建物周囲 (外構) 屋根·屋上 建物躯体 (構造体) 建物外部 (外装材) 建物内部 (内装材) B B C C	4 建物部位別の老朽化データ						
B B C C C			屋根・屋上				設備類
		В	В	В	С	С	С

建物周囲	屋外設備機器の経年に伴う発錆、軽度の舗装の陥没、擁壁の空隙がみられる。
屋根・屋上	笠木シーリングの硬化がみられ、和室前通路・大広間小上がり部において(吹き降りに伴う)雨漏りの 報告あり。
建物躯体	構造体に重大な不良部分はみられなかった。
建物外部	温泉の蒸気の発生に伴う結露により、外装塗装、軒天木材の腐食が著しい。大規模なクラックも見られる。浴室排煙窓のワイヤー破損によって常時窓が開いた状態である。
建物内部	雨漏りに伴う内装材の劣化、浴室内タイルの浮き等、水による劣化が各所で見られる。部分的な修繕 の検討が必要。
設備類	温泉の湿気、成分による照明、配管設備の腐食、換気扇吹き出し口の発錆がみられる。

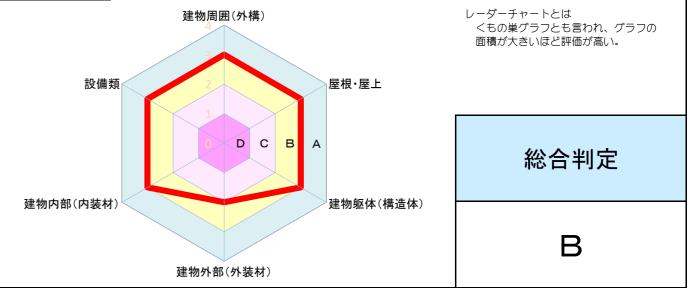
部位ごとの特記事	部位ごとの特記事項(コメント)				
建物周囲 床洗い出し破損部は、つまづきやすく危険なため、早期に修繕を要する。					
屋根・屋上	東側調理室付近の軒樋が周囲の樹木の落ち葉により閉塞しており、樋の機能不全が起きている。				
建物躯体	建物構造体に目立った劣化・不具合は見られない。比較的健全に保たれている。				
建物外部	一部窓ガラスのシーリングが著しく劣化して、垂れている状態となっている。				
建物内部	全体的に経年劣化が見られる。廊下の手すりについては、ぐらつきがあり、修繕を要する。				
設備類	機能上支障になる不具合は見受けられないが、経年劣化もあり計画的に設備機器の更新を検討する必要がある。
