二の丸東側石垣の位置

今回発掘調査を行った場所について

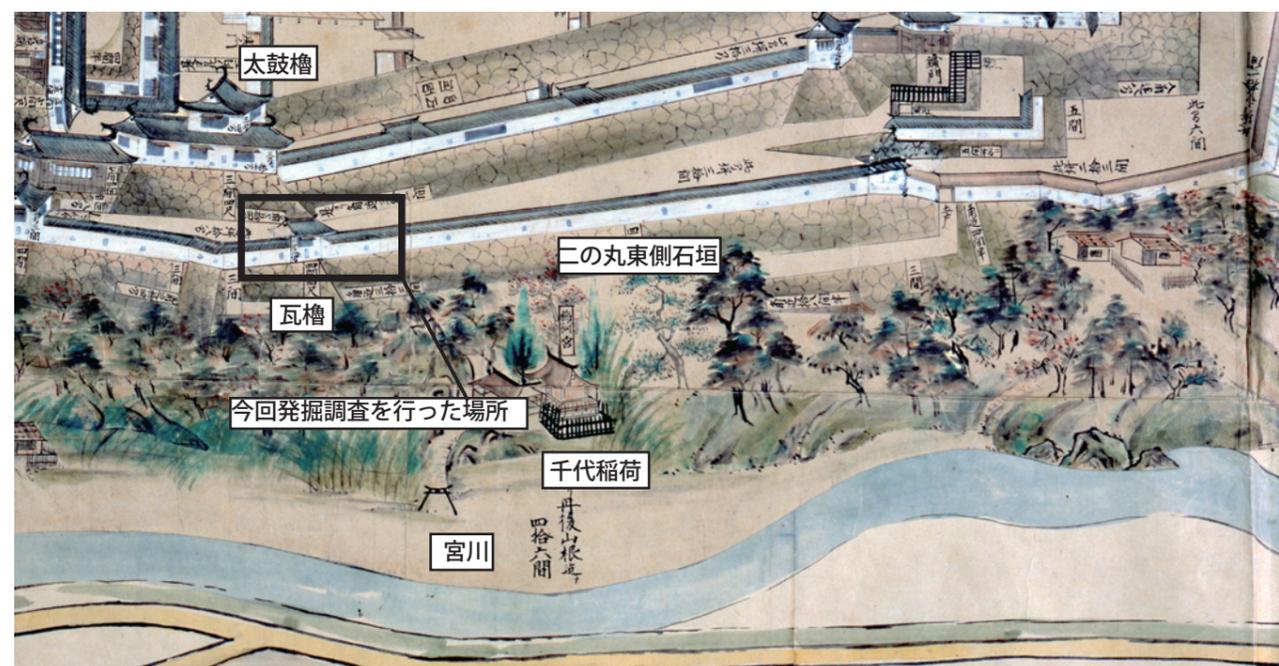
「津山絵図」に描かれた二の丸東側石垣

これらの石積みは、江戸時代の絵図からも分かるように、瓦屋根が葺かれた土塀が乗っていた石積みと考えられます。この土塀は現在解体を行っている石垣上に造られていたものであることから、昭和の修理を行った部分にもこのような石積みがあった可能性があります。

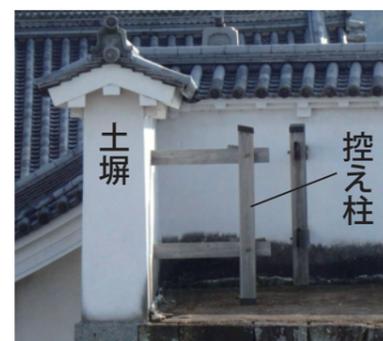
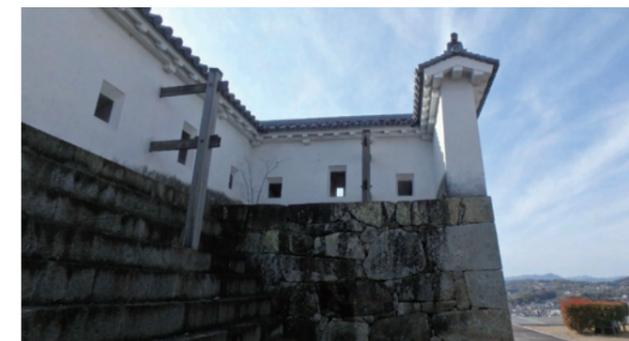
五番門南石垣に復元された土塀

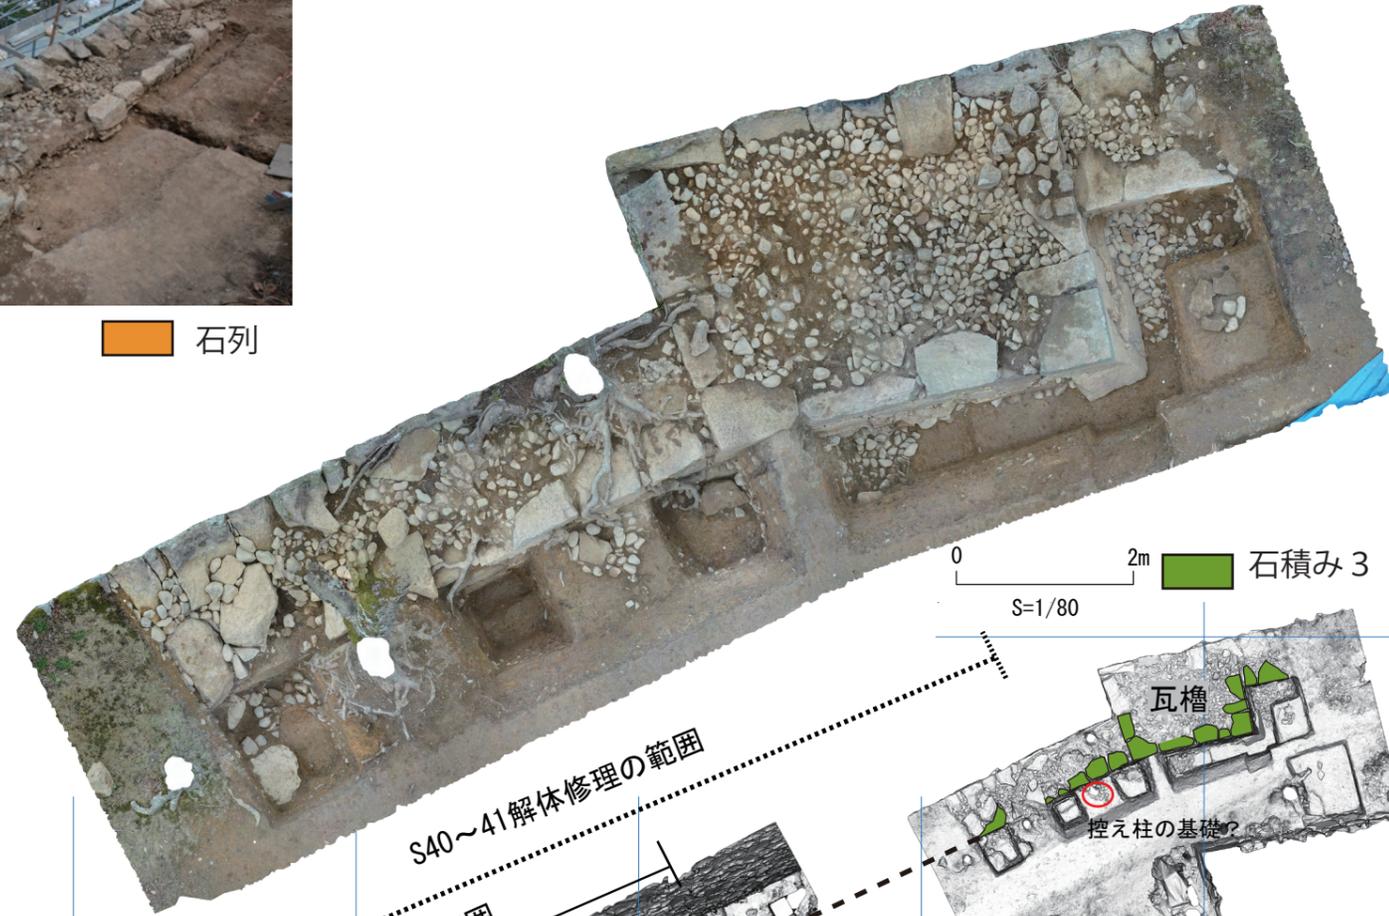
0 2m S=1/80 石積み3

石積みの南側は瓦櫓があり、瓦櫓のところでは表の石垣は東に折れて出隅を形成しています。背面の石積みは、瓦櫓の手前までは幅約 1.8 m ですが、瓦櫓の部分では出隅の分幅が広くなり、3.3 m となります。ここまでは背面石積みは一直線になっていますが、櫓

の南側ではまた幅が狭くなり 1.8 m となります。

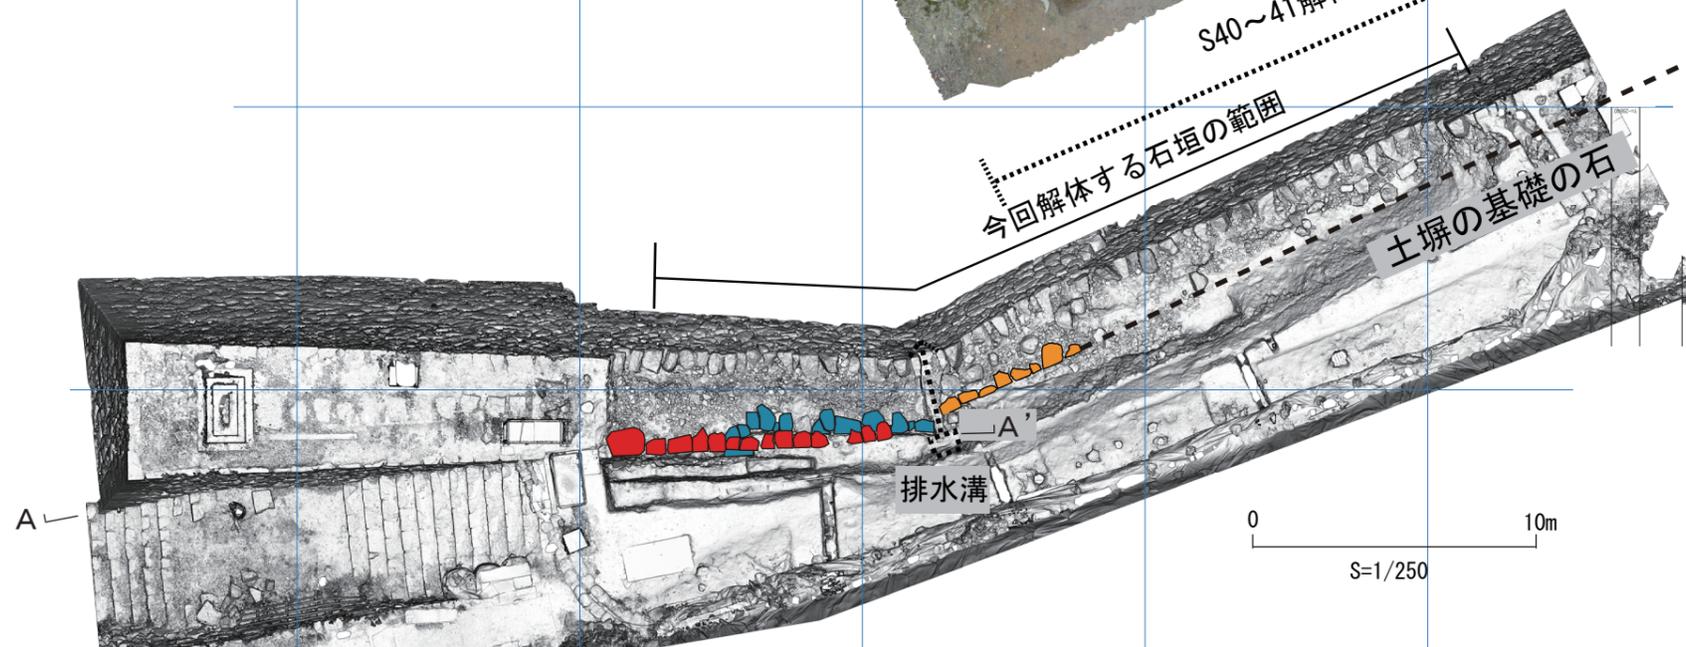
0 10m S=1/250

石積み1
石積み2
石列

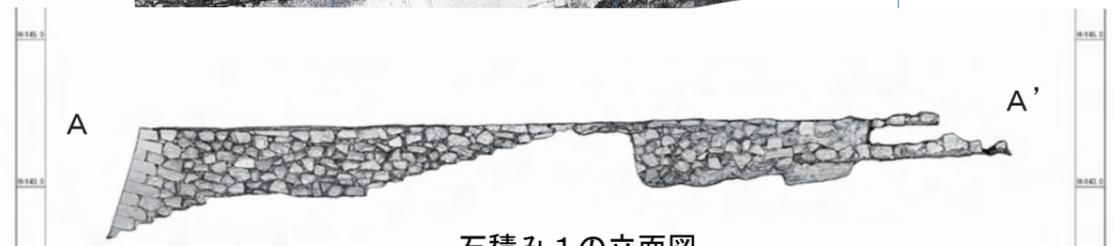
石積み1の立面図

もともと表面に一部の石が露出していたことから、何らかの遺構が残っている可能性は考えられていましたが、石積みであることは今回の調査により初めて分かりました。石積みは、発掘調査区の北側については、昭和 40、41 年度の石垣修理のために一部石が動いています。概ね 3 段から 4 段の石が積み重ねられています。表の石垣と背面石積みの幅は約 1.8 m、石積みの高さは 1.6 m あります。
