地下には溝が縦横無尽

平成9年度の調査から

石垣の中にまた石垣

平成10年度の調査から

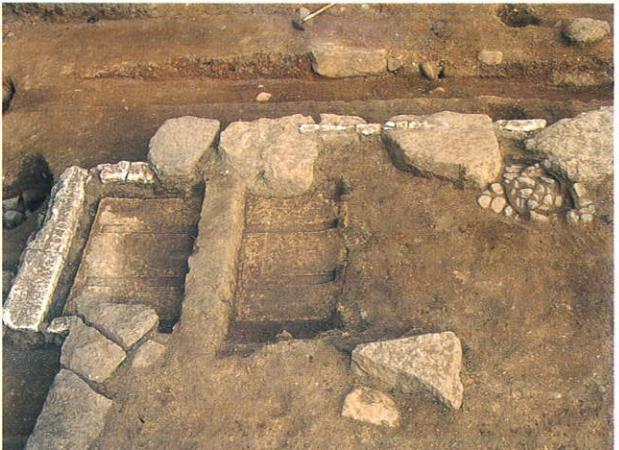
「便所」遺構

備中櫓の絵図には、櫓北西の突出部に「便所」があることが示されています。この部分の調査を行ったところ、便所らしい遺構が現われました。「小」の部分は平瓦を4～5枚立てて囲い、その中や周囲に小礫を充填していました。「大」の部分は80cm×140cm程度のタタキの範囲が存在します。このタタキには板材と角材を据えていた痕跡が認められました。

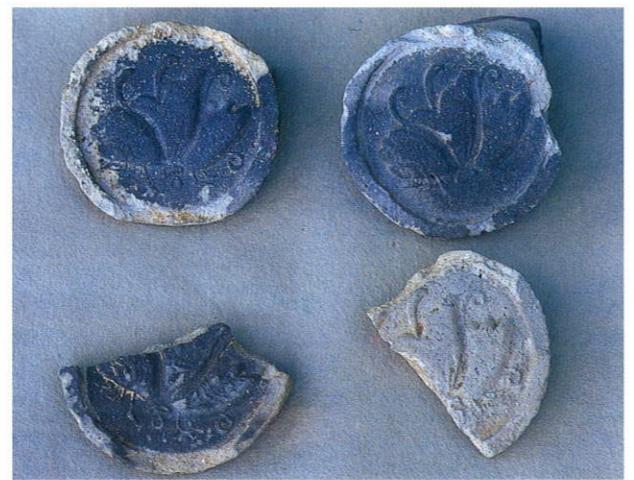
「揚羽蝶」菊丸瓦

平成9年度と同様に、瓦類・鉄釘・陶磁器等が出土しています。特に瓦の中に、「揚羽蝶」の文様のついた菊丸瓦(屋根の「棟」に埋め込む小型の丸瓦)が出でています。注目されます。

備中櫓は森忠政の娘の嫁ぎ先である池田備中守長幸(ながよし)に因んで建てられた(「森家先代実録」といわれてお)り、「揚羽蝶」の紋は池田家の紋であることからその関連が注目されます。

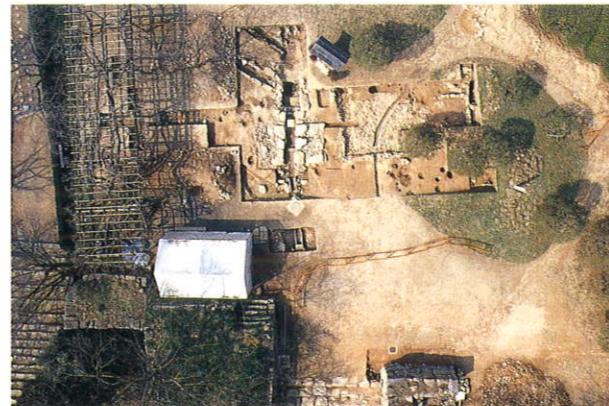
調査区全景(中央に見えるのが石組遺構)

到來櫓から台所門に続く石垣については、石組遺構がその最下段に相当する可能性が考えられますが、これは東西2.5m、南北4.5m程度の範囲に限られ、絵図のように到來櫓まで続くものではありませんでした。

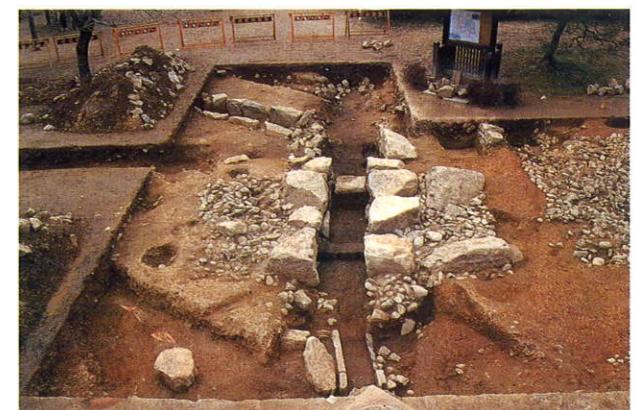
溝の状況(東から)

の溝については鉄釘が元の位置を保ったまま多量に出土しています。これは木樋を用いた暗渠排水であることが推定され、釘の配置から、木樋の構造も推定できます。この溝の中央部分には「枠」状の遺構が存在し、その西側では南北方向へ溝が取り付いており、東側では木樋が豊島石製のU字形の排水溝に接続することが確認されました。

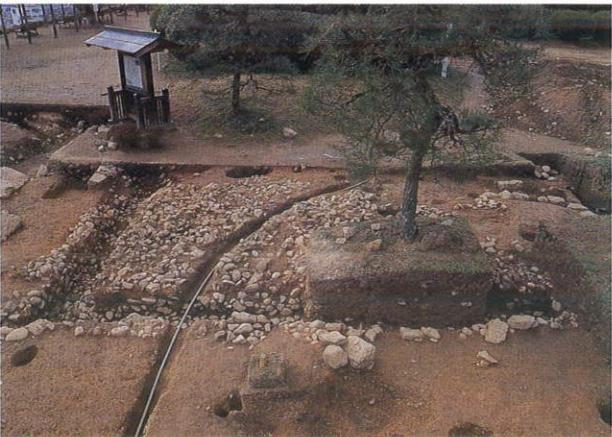
「台所門」付近（東から）

台所門の礎石についても確認できませんでしたが、台所門の想定範囲で拳大の石を敷き詰めた状況が認められ、その東辺及び南辺には河原石で底及び両側壁を作る溝が存在する事が明らかになりました。この溝についても鉄釘が多量に出土しており、木樋の暗渠排水であると推定されます。

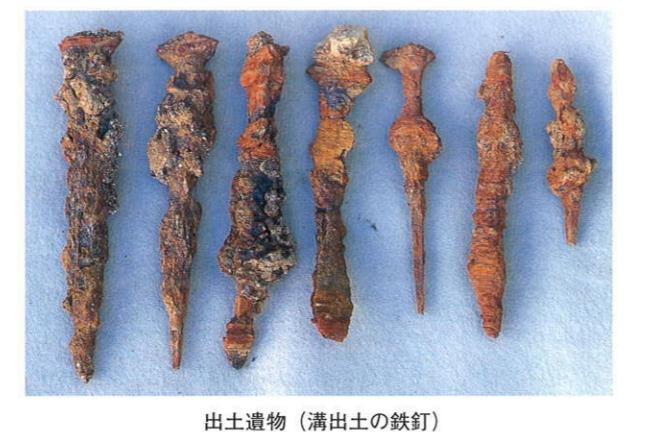
出土遺物（溝出土の鉄釘）

出土遺物には瓦・鉄釘・陶磁器類があります。鉄釘は主に木樋・枠に使用されていたものであり、長さが20cm近くあるものが多く出土しています。また、陶磁器の中には松平家の槍印である「剣大」の文様がついたものも出土しています。

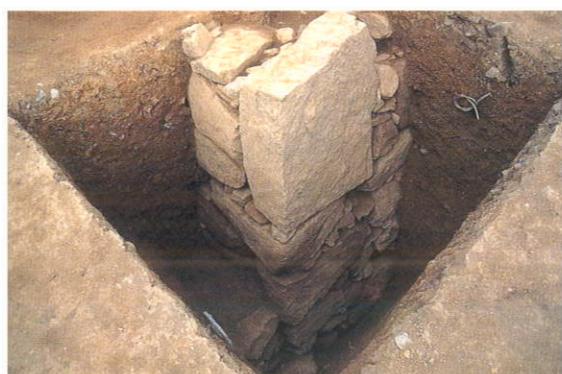
内側石垣南西隅部分

この石垣の特徴として、板状の割石を立てて使用し、その隙間を小さな石で充填していることが挙げられます。普通は板状の石は横方向に積みますが、ここでは個々の石の一番大きな面を石垣の表面に現わすように石を積んでいます。特に南西隅部は厚さ20数cm高さ1m以上という板状の石を使用しており、非常に不安定な積み方になっています。また、現状で観察できる範囲では石に「矢穴」（石を割る時に楔を打ち込むため

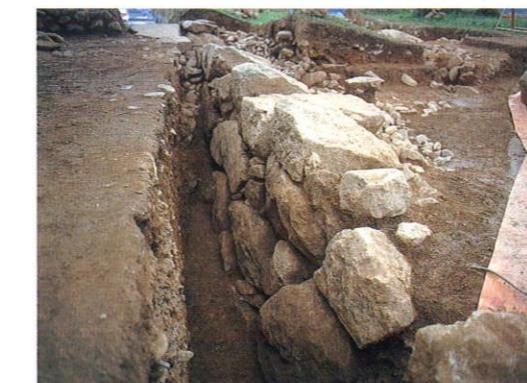
備中櫓東面石垣（北から）

備中櫓の石垣は東西約25m、西面は南北約15mです。東面は南面に対して約80°の角度で13m程度北へ延び、北東方向へ延びる内側石垣にぶつかって終わっています。なお、櫓台東面は南から約7mの場所で東方向に長局の南面石垣が取り付いているので、本来ならば備中櫓東面石垣の北半分側約6mは石垣を築く必然性がありません。にもかかわらず現状で高さ約2mにわたって石垣が存在しています。何故ここに構造的には不必要な石垣があるのかは今のところ不明です。

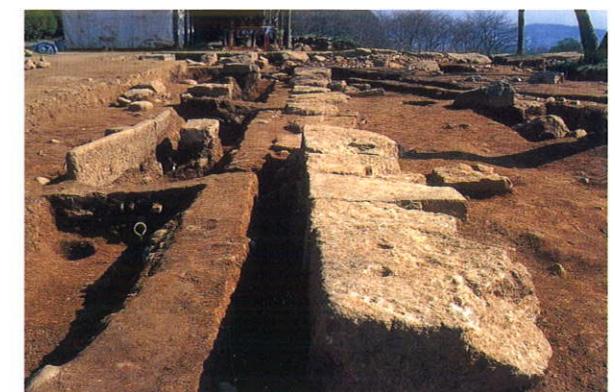
備中櫓北側基礎の状態（西から）

調査の結果、櫓の基礎については、西・南・東の三面は櫓台の上に直接乗り、北側は櫓の平面形に沿った形で基礎の石を1ないし2段に据えていることが確認できました。また、南辺石垣の上面の西から4m付近から19m付近にかけて、長さ30cm程度の扁平な板石を北に面を揃えて並べている状況が確認できました。この石の中には排水溝の材料を再利用したとみられる豊島石も混じっています。

建物の礎石については、いくつかそれらしい石が存在していますが配置は不規則でまばらです。また確實に礎石の抜取りと判断できるものは存在しませんでした。このことから、備中櫓は柱を土台の木材の上に載せた構造の可能性が考えられます。前述の北側の水平に揃えられた基礎石や南側の扁平な石の並びなどもその可能性を示しているものと考えます。

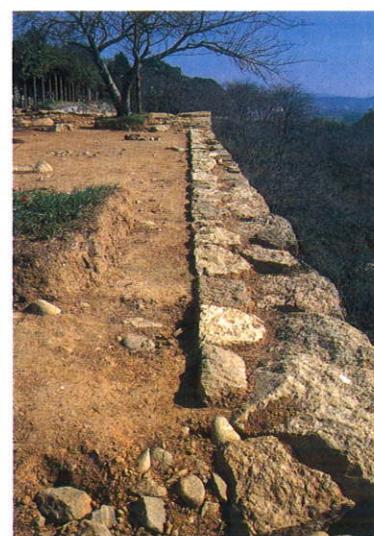
備中櫓南側基礎の状態（西から）
