津山城百聞録

56 津山城備中櫓6 基礎工事について

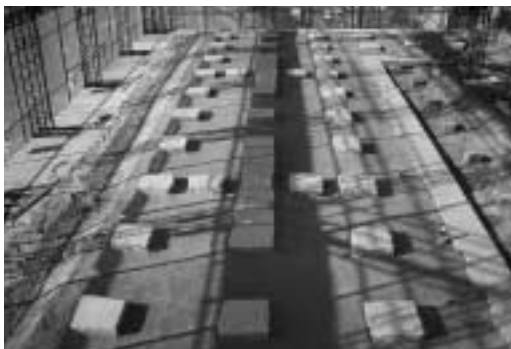
備中櫓の基礎は、発掘調査では残念ながらよくわかりませんでした。そこで類例などを検討した結果、復元整備工事では写真1のように内部に礎石を据え付けることにしました。この礎石はすべて今回新たに製作した新材です。礎石を据え付けるにあたっては、発掘調査により内部に江戸時代の遺構が発見されていたので、その遺構を傷付けないように盛り土をした後に施工しています。

写真1 備中櫓礎石の状況

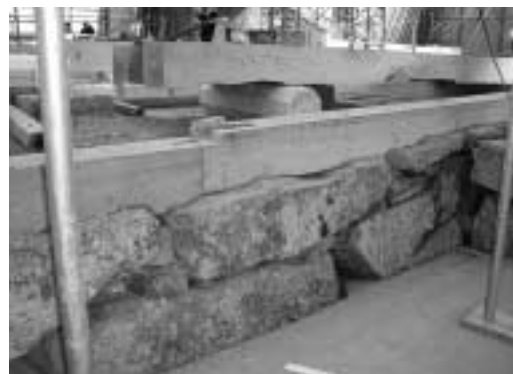
写真2 備中櫓土台据え付けの状況

備中櫓の礎石の上に載せられる土台の木材（クリ材）は、上の写真のように江戸時代の石垣の上に直接載っています。石垣の上面（天端面といいますが）、完全に水平ではなくかなりの凹凸があるので、この石垣の面に真っすぐに加工した土台を置いても、すき間だらけとなり安定しません。そこで、写真2のように土台の木材を天端面の凹凸に合わせて加工し、石と土台が密着するように加工します（この作業を「光付」といいます）。この作業は大工さんにとって非常に手間のかかる作業ですが、これによって石の基礎と建物の土台がしっかりと結合するのです。

備中櫓の石垣・礎石と櫓本体の結合は、ボルトなどで固定している場所は全くありません。石垣の上に櫓を置いているだけなのです。
