津山城跡管理道  
測量設計

史跡津山城跡保存整備事業は、平成11年度末で丸2年を経過します。この間行ってきた事業は、資料の調査をはじめ、備中櫓復元整備基本計画の策定など、今後計画されている大規模な事業の準備段階の作業でした。これらの成果が今後の保存整備事業の基礎になります。今回の「津山城だより」では、それらの事業の概要を紹介します。

## 本丸備中櫓復元整備基本計画策定

## 五番門南石垣測量図化

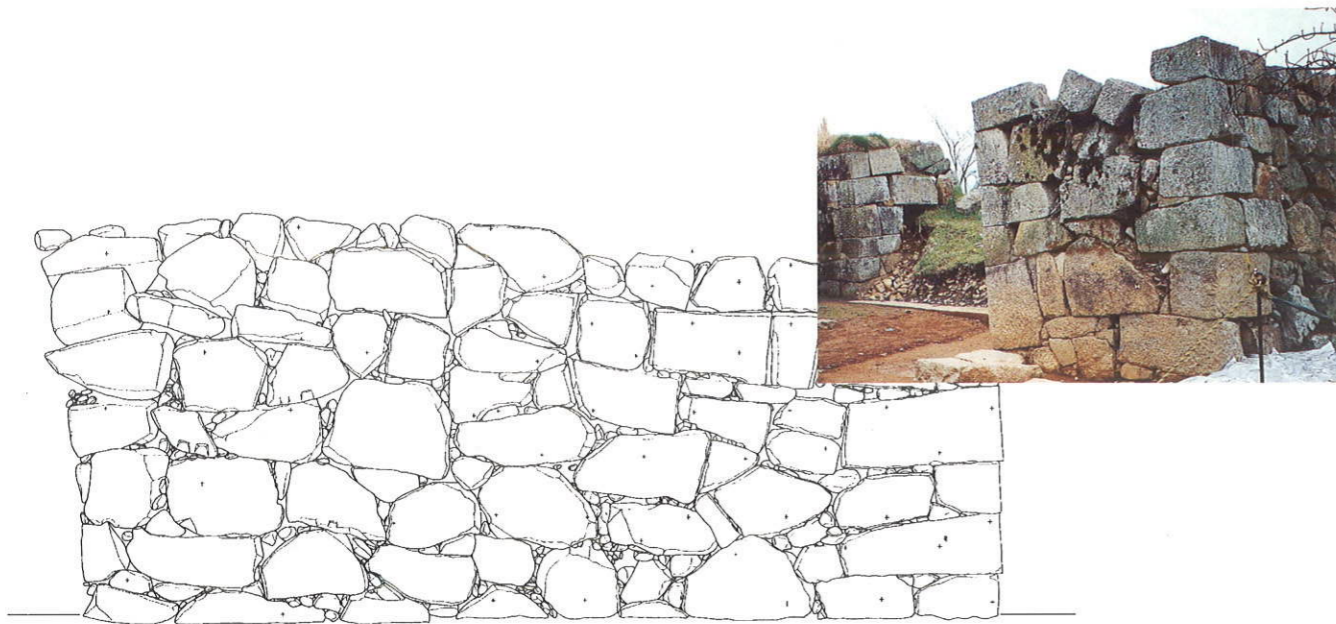
上：五番門南石垣の現状  
左：五番門南石垣測量図面

本丸、備中櫓の西に隣接する五番門の南側石垣が大きく変形していて、崩落の危険性が指摘されています。できるだけ早く修復工事を行う必要があります。

修復にあたっては、復元が原則ですので、現在の石垣を一旦取り崩したのち、基本的に同じ石を同じ配列で組み直すことになります。

ですから、この工事の設計を行うには、個々の石の形や配列などを正確に把握したうえで、本来の石垣の形に再構築する作業が重要になります。この作業の基礎資料とするため、石垣を測量し、図面にする作業を行いました。
