津山城だより

No.8
2005年3月

備中櫓が完成しました。

平成13年度から足かけ4か年をかけて実施した「史跡津山城跡備中櫓復元整備工事」が今月をもって完了しました。平成14年1月16日の起工式以降数多くの工程を経て、備中櫓が往時の姿を現しました。

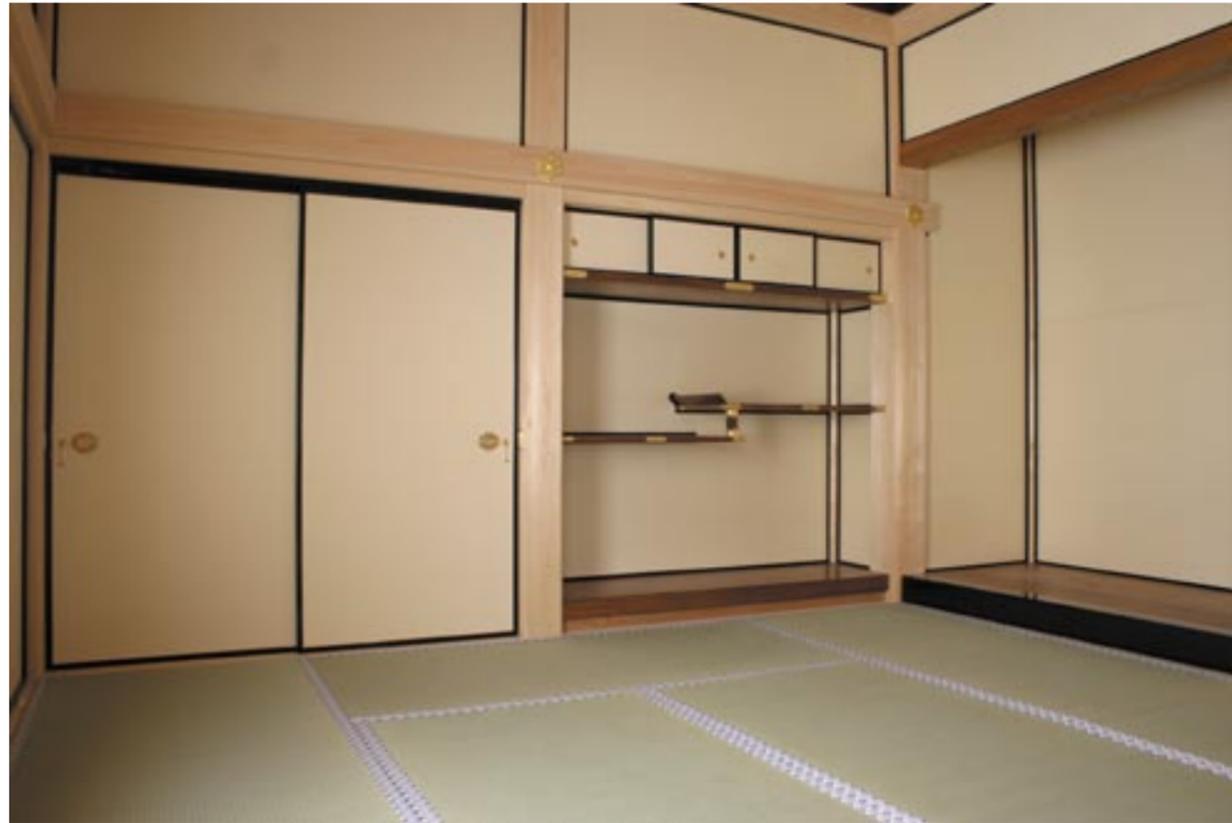
柱などの構造材は櫓という建物の性格上、頑丈さを優先して太いものを使用していますが、「御座之間」には床や違棚を設けるなど、書院建築風の仕上げとなっています（上写真）。この部屋の壁は先ほど述べたとおり「紗綾形」文様の唐紙ですが、一見したところクリーム色の無地に見えます。これが光の反射の具合で所々にかすかに「紗綾形」が浮かび上がるのです。これは二階の鶴丸文

こだわりの内装にも注目です。

内装で問題となるのは、建物全体をどのようなイメージで仕上げるかということです。検討の結果、備中櫓は数奇屋風の書院建築、それも若干女性的なイメージが強かったと想定されました。

特に一階「御座之間」及び「御次」の壁は「紗綾形」文様の唐紙とし、二階は全面を「鶴丸」文様の唐紙とした上でさらに「御上段」は唐紙の色を淡いブルー系統の色としました。

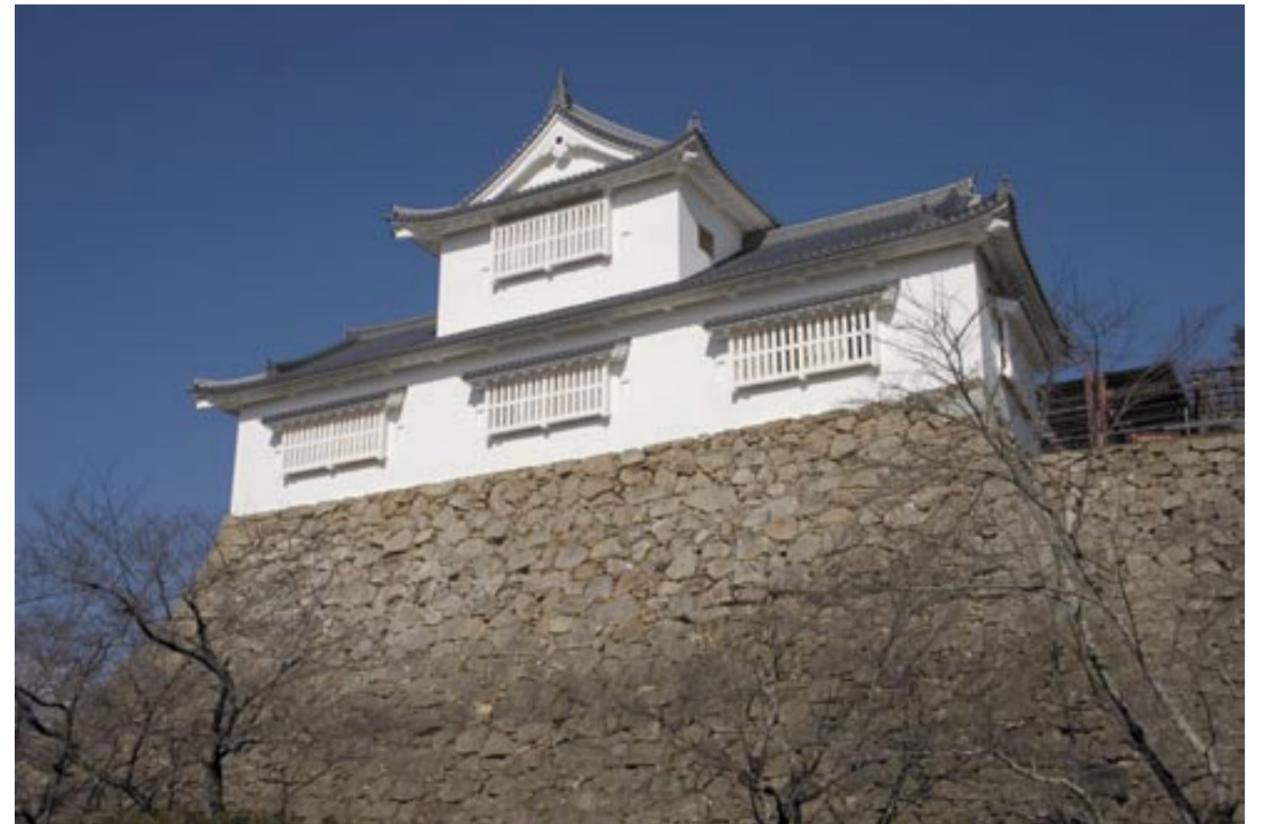
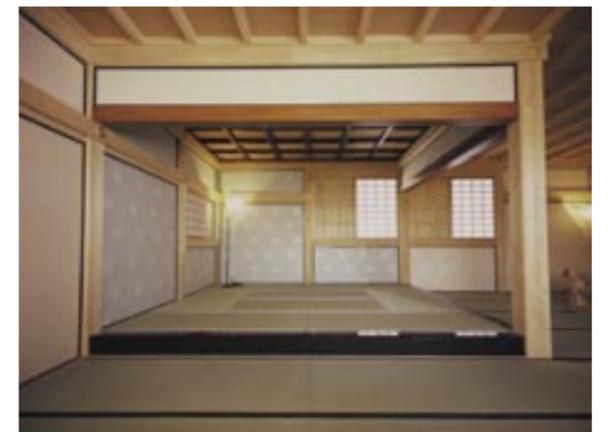
（写真上は二の丸から見上げた備中櫓。写真右は二階北西隅に設けられている「御上段」。）

ただし、二階の「御上段」だけは若干異なります。淡いブルーの中に雲母摺りの鶴丸が常に浮かび上がっています。

このブルーの唐紙は「御上段」に座った人物を美しく浮かび上がらせる舞台装置とも言えるでしょう。

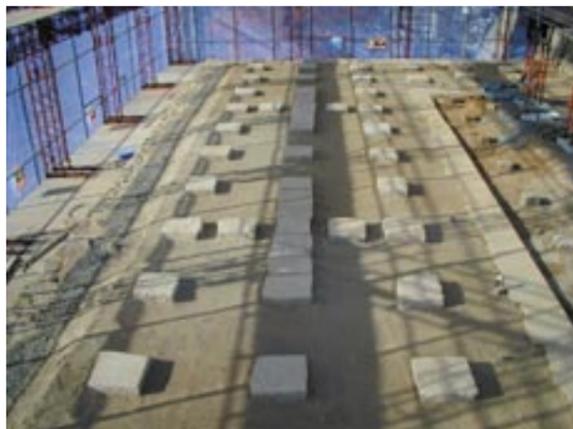
江戸時代から残る石垣と、新たに据え付けられた礎石で櫓全体の重量を支える。基礎の石と土台木は右のような「光付け」の技法によって密着している。建物は基礎の石に「載っている」だけである。

備中櫓を復元する場所は、江戸時代の備中櫓が建っていたまさにその場所ですので、地下には江戸時代の遺構が埋まっています。それらを毀損することなく、さらに江戸時代の石垣の上に直接建造物を復元するという、非常に困難な設計になっています。そのため、備中櫓の外周の基礎は江戸時代の石垣の天端面に直接据付け、内部は土盛りを行い、遺構面を保護した上で新たな礎石を据付けています。

このような基礎を採用したため、結果的には土台木の高さが外周と内部で異なるという複雑な構造となりました。そのため、土台と柱の接合は「知恵の輪」を解くような複雑な手順で行われたのです。

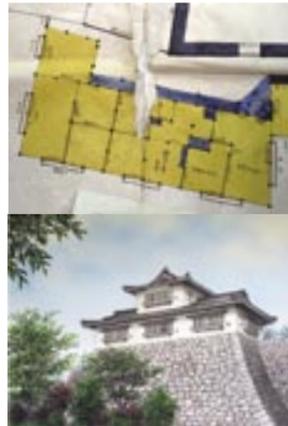
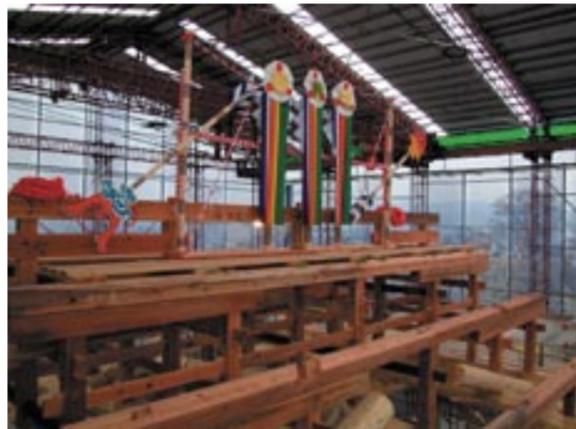
復元にあたっては現存史料の悉皆調査を実施した。その成果は「津山城 資料編」全3巻にまとめられている。右上は備中櫓絵図、右は調査から得られたデータによる復元予想図。

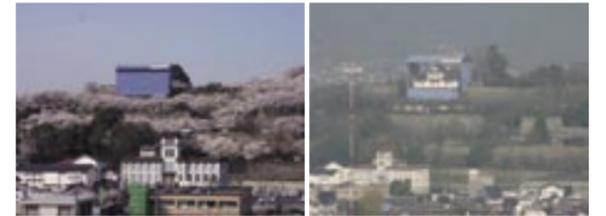
工事期間中、備中櫓を覆っていた素屋根。その内部には工用のクレーンや足場が組まれており、現場を風雨から守るだけでなく、施工に不可欠の構造物であった。その素屋根は平成16年11月11日午前11時11分、南側のシートが取り外され、人々の前に備中櫓がその姿を現した。

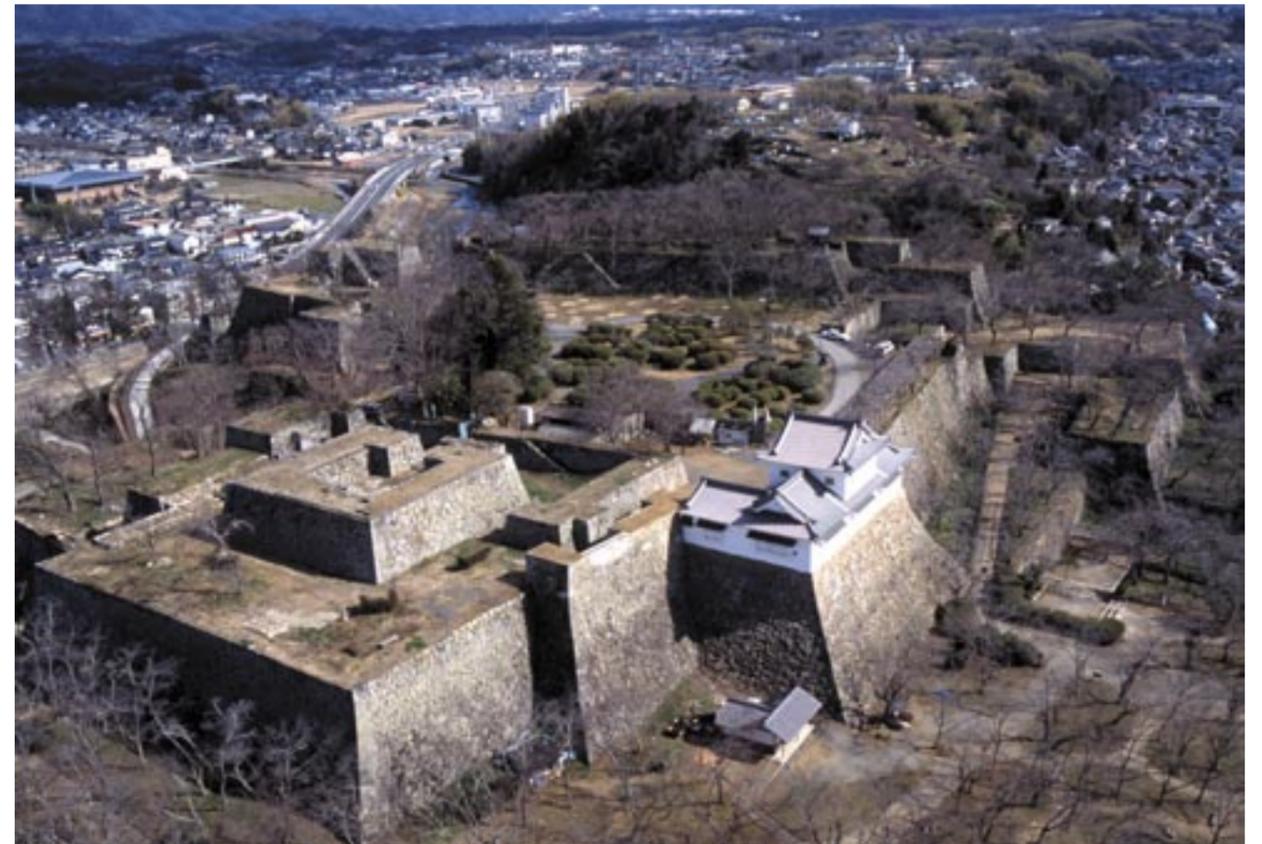
南西上空から見た津山城本丸と備中櫓。備中櫓が本丸から大きく南に張り出していることがわかる。備中櫓左奥は天守台。
