津山城百聞録

43 津山城の築城過程 4 七番門の謎

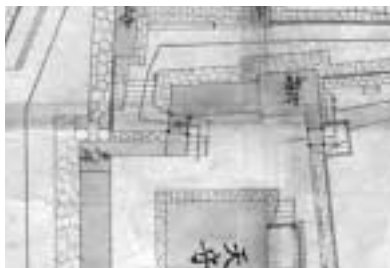
この七番門は、絵図によると上部が多門櫓でその下に門が開くという、いわゆる「櫓門」の形式になっていたことが分かります。明治以降この門の部分は埋め立てられていました。

七番門周辺絵図(津山城資料編から)

この部分を発掘調査した結果、次の2点が明らかになりました。七番門は本丸の地面よりも低い位置に存在しており、天守曲輪から七番門までは石段で降りるようになっていた。本丸から七番門を通り外に出ると二の丸に至るのですが、その間の落差が約2メートルあり、簡単には二の丸に降りることができない。

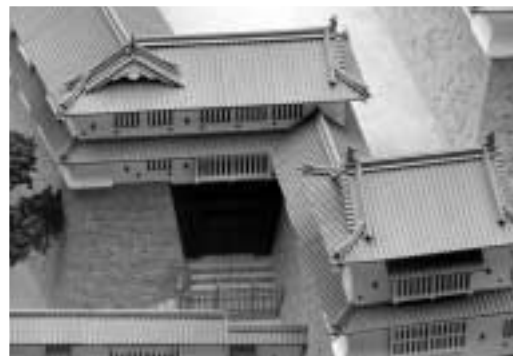
通常ならば七番門から外には石段が付き、それを利用して二の丸へ降りることが可能はずです。事実、津山郷土博物館にある模型でもそのように復元しています。

西側から見た七番門
(津山城復元模型・津山郷土博物館蔵)
前面の石段は本文と異なる形になっています

これは「天守曲輪」の中での七番門の位置を考えれば理解できます。つまり二の丸から天守曲輪へ至る最も近いルートが、この七番門なのです。そのため防備を厳重にするために、門の前の石段をあえて造らなかったのです。

それでは、ふだんの通行はどうしていたのでしょうか？「勘定奉行日記」の文化8年(1811)の記事に「七番門外橋子繕23匁4分」とあり、七番門の外の「橋子」を修理したことが分かります。つまり、七番門の外の本来石段があるべきところには木の階段のようなものが取り付けられていたようです。日常はその階段を使用して通行ができるのですが、いざ戦闘のときはその階段を外して敵が七番門に近づくことができない構造であったのです。
