津山城百聞録

48 津山城の天守3 天守の礎石

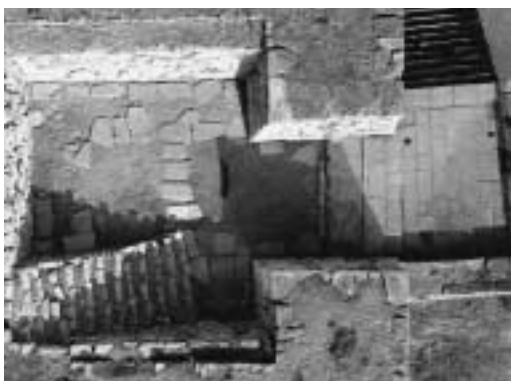
写真1 天守台穴蔵のようす(上空から)

写真1の左下に見える石段は、廃城令により明治8年ごろまでに天守をはじめとするすべての建物が失われた後に付けられたものであり、当初からあったものではありません。本来は地下の穴蔵から木の階段で一階に上がる構造になっていました。

この写真からは、穴蔵に上面の平らな礎石が列状に並んでいるようす、さらに穴蔵の外周に沿って並んでいる礎石列とその内側に一回り小さく並ぶ礎石列が確認できます。

一方、天守台については数年前に地下の穴蔵部分の土砂を除去しており、そのときに礎石を確認しています(写真1)。

ている部分は敷石ですが、残念ながらその敷石は現在は失われています。黒い四角が柱を示していますが、この柱の並びと写真1の礎石列の並びを比較してみると、図面に示された柱の位置と礎石列がほぼ一致していることが分かります。

く写真1の礎石列の上に直接土台の木を置いている表現と思われます。
