1 施設基本情報	
施設名称	作州城東屋敷・だんじり展示館
所在地	津山市中之町19
所管部課	都市建設部 歴史まちづくり推進室
棟名称	主屋棟、だんじり展示館
施設分類	集会施設
施設用途	集会場、展示施設
主な諸室	集会室(和室)、だんじり展示館
運営方法	委託
設置目的	地域活動の拠点施設

1 施設基本情報	
施設名称	作州民芸館
所在地	津山市西今町 18
所管部課	都市建設部 歴史まちづくり推進室
棟名称	本体棟
施設分類	集会施設
施設用途	集会場、展示施設
主な諸室	会議室、展示室、事務室
運営方法	委託
設置目的	地域活動の拠点施設

1 施設基本情報	
施設名称	中島病院旧本館(城西浪漫館)
所在地	津山市田町 122
所管部課	都市建設部 歴史まちづくり推進室
棟名称	本体棟
施設分類	集会施設
施設用途	喫茶、展示施設
主な諸室	喫茶室、展示室、事務室
運営方法	指定管理
設置目的	地域交流、観光振興のための拠点施設

1 施設基本情報	
施設名称	文化展示ホール
所在地	津山市新魚町 17 (アルネ・津山 4階)
所管部課	生涯学習部 文化課
棟名称	本体棟
施設分類	文化施設
施設用途	展示施設
主な諸室	展示室
運営方法	指定管理
設置目的	芸術文化の振興と発表の拠点施設

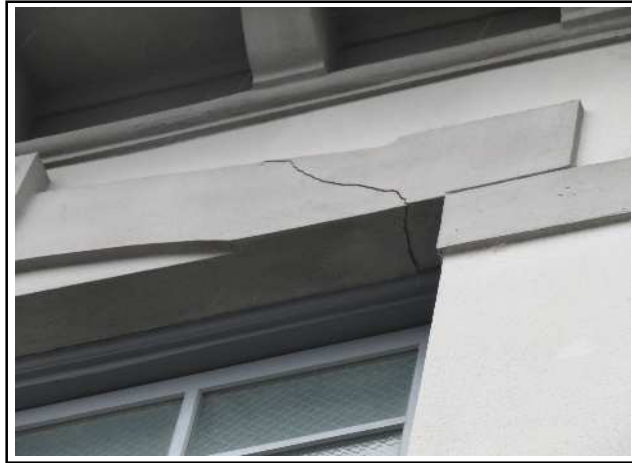
部 位 : 玄関上部 外壁

部位ごとの特記事項(コメント)	
建物周囲	未改修部分の外灯や通路洗出し部に劣化は見られるものの敷地内を近年整備しており比較的新しく目立った不具合はない。
屋根・屋上	金属屋根は急勾配のため高所作業車等を使用しなければ点検できない状況となっている。
建物躯体	玄関横に雨水の侵入の痕跡があり、柱や土台など周辺の木材の腐朽が見られる。
建物外部	外壁のモルタルにクラックが散見される。特に玄関上部のモルタルのクラックは脱落の危険がある。
建物内部	内装は経年劣化による傷みはあるものの、建物の経過年数を考慮すれば健全な状態で保たれている。
設備類	空調機の耐用年数が大幅に超過し経年劣化が進行していることから更新の検討が必要。

状 況 : 大きなクラックが発生し、脱落の危険

部位	保全・長寿命化工事の内容	更新時期の目安
外装	屋根・外壁大規模改修工事	中期
空調	空調設備更新	中期
更新時期の目安 (前期:概ね3年以内 中期:4~7年以内 後期:6~10年以内)

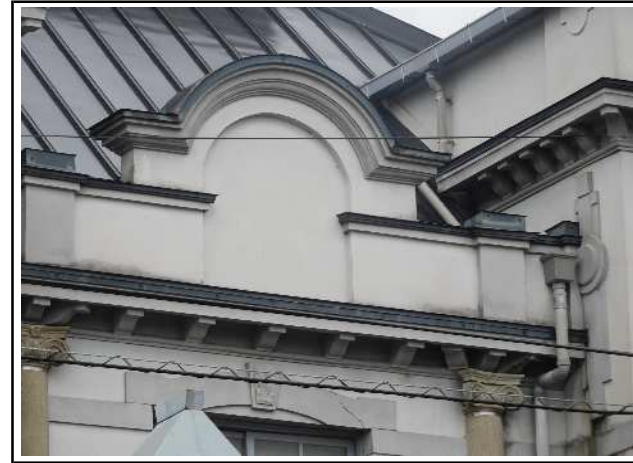
部 位 : 北側屋根及び壁立上がり部

状 況 : 壁が黒ずみ、雨水浸入の可能性

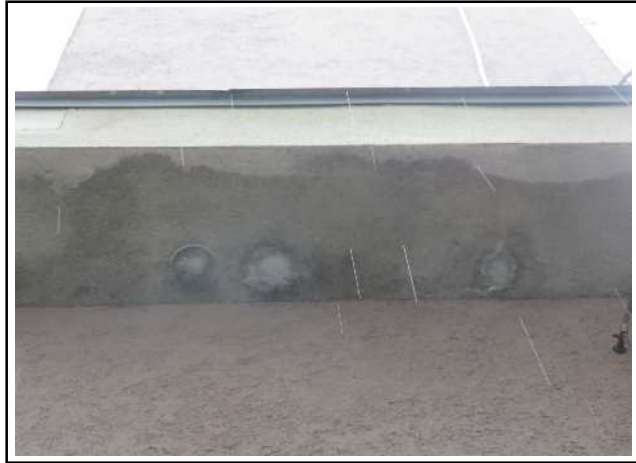
部 位 : 建物西側 庇

状 況 : 庇水上側から雨の侵入の形跡

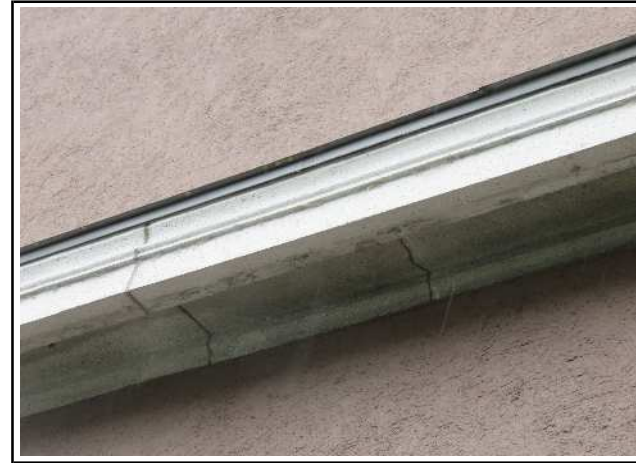
部 位 : 外壁 小庇

状 況 : 庇洗い出し部におけるクラックの発生

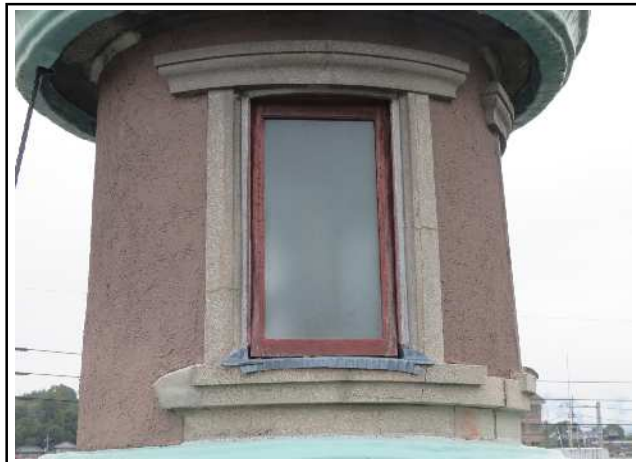
部 位 : 尖塔 外部建具

状 況 : 木製建具の痩せによる隙間発生

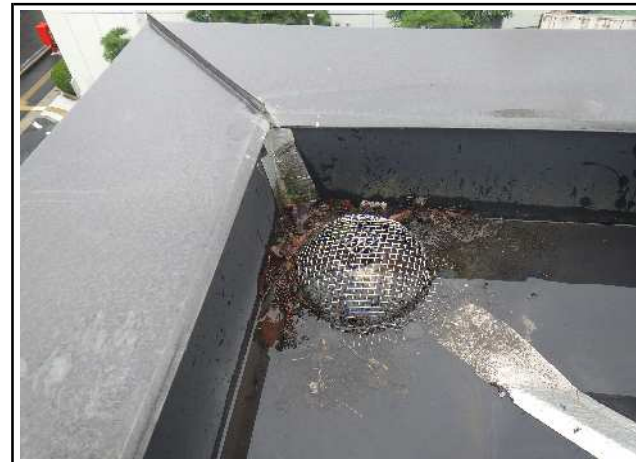
部 位 : 屋上 ルーフドレン

状 況 : 土砂堆積による排水不良有り

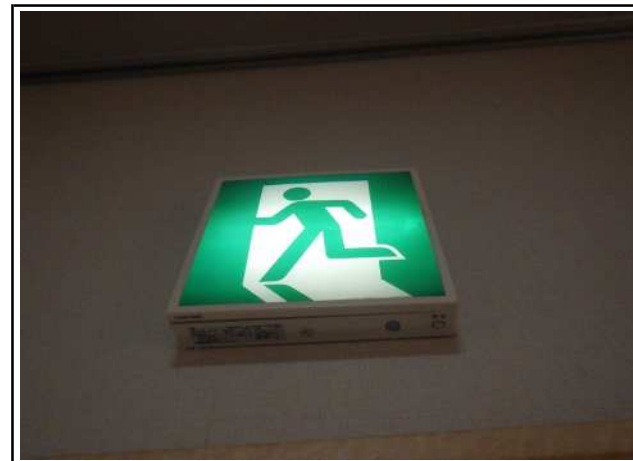
部 位 : 誘導灯

状 況 : バッテリーの交換時期の到来

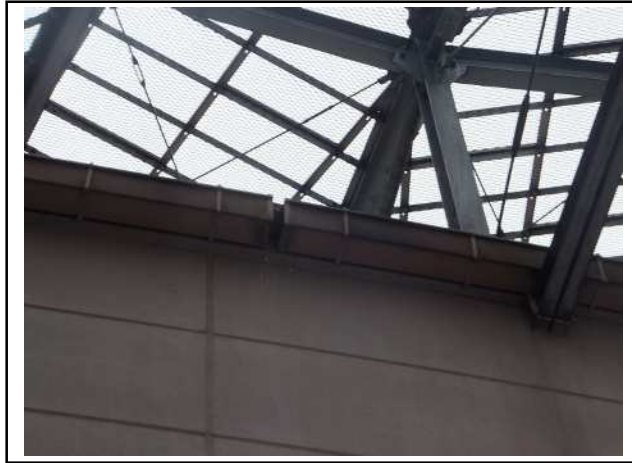
部 位 : 屋上 アルネ・津山共用部

状 況 : 軒樋の継手からの雨垂れの発生

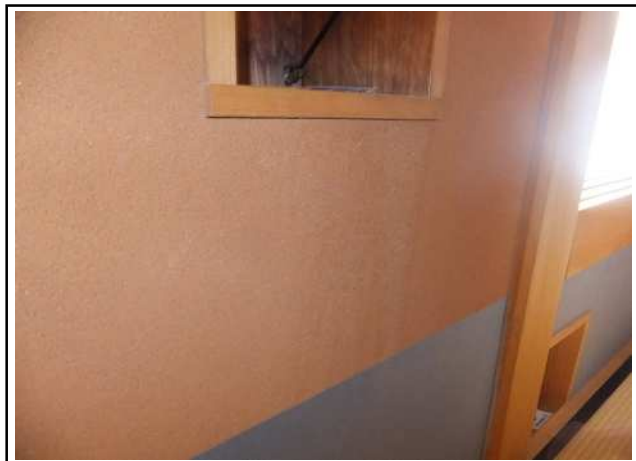
部 位 : 茶室 じゅらく壁

状 況 : 開口部からの雨水侵入跡

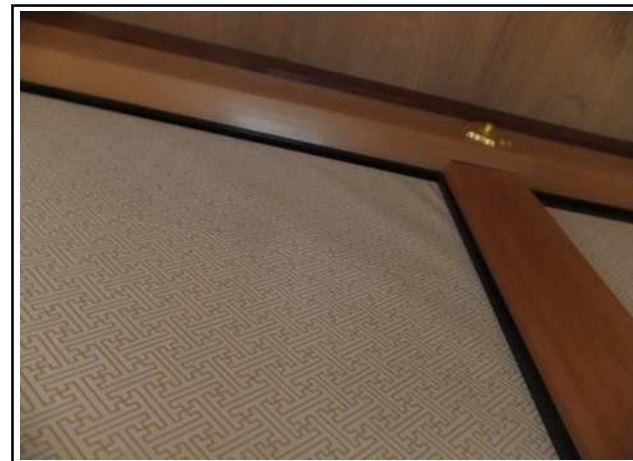
部 位 : 御座之間 内部仕上げ材(唐紙張り)

状 況 : 唐紙のよじれ・ずれの発生

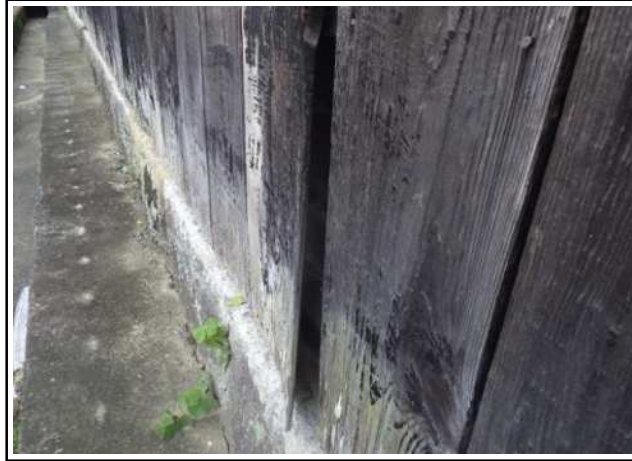
部 位 : 外構 土塀腰壁 木板張り

状 況 : 板張り部の反り

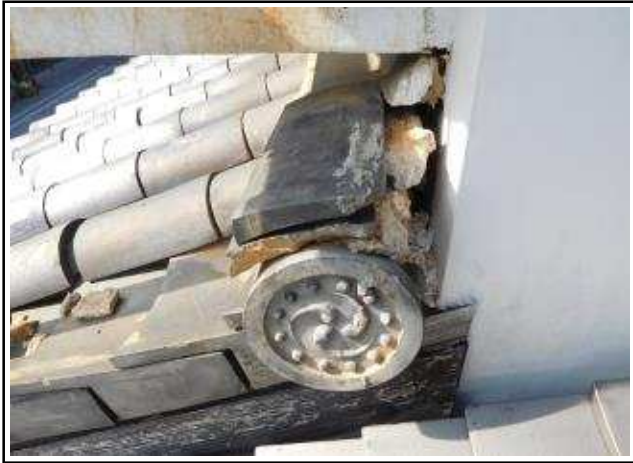
部 位 : 屋根 下屋壁際

状 況 : 隙間の発生、雨水の浸入

部位	保全・長寿命化工事の内容	更新時期の目安
外壁(土蔵)	展示棟外壁改修	前期
屋根	屋根瓦葺替え	後期
更新時期の目安 (前期:概ね3年以内 中期:4~7年以内 後期:6~10年以内)

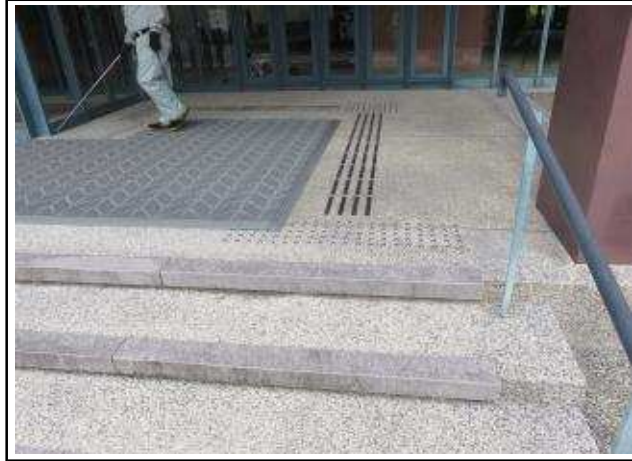
部 位 : 玄関前 床

部位ごとの特記事項(コメント)	
建物周囲	玄関前の床モルタルに全体的な浮きあり。
屋根・屋上	中庭の庇や屋上ハト小屋の天端の塗膜防水の劣化が進行。
建物躯体	トイレ下の配管ピットに湧水があり、玄甫ホールの地下ピットと併せて水位の定期観察が必要。
建物外部	部分的に外壁タイルの浮きや漆喰壁の汚れ等が発生。
建物内部	木製建具にひずみが生じている箇所あり。
設備類	収蔵庫系統の空調は24時間運転を行っているため、一般施設と比較し年数以上に劣化が進行。

状 況 : 洗出しモルタルの全体的な浮き

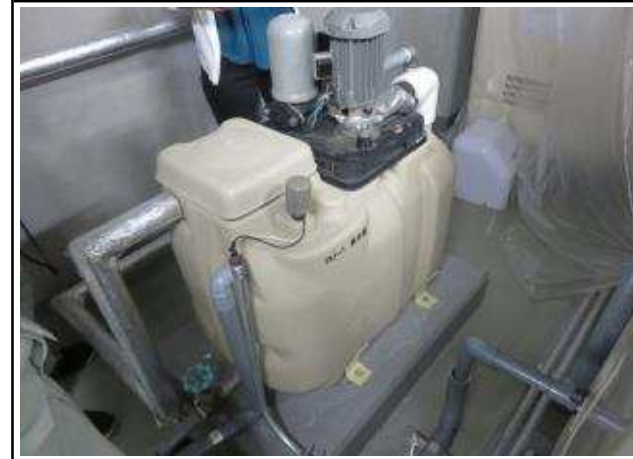
部 位 : 機械室給水ポンプユニット

状 況 : 加湿器給水用のポンプユニット不具合が発生
