1 施設基本情報	
施設名称	倭文診療所
所在地	津山市里公文 1674 - 1
所管部課	こども保健部 健康増進課
棟名称	本体棟
施設分類	医療施設
施設用途	診療所
主な諸室	診察室、レントゲン室、待合ロビー
運営方法	委託
設置目的	無医地区を解消していくための医療施設

1 施設基本情報	
施設名称	津山すこやか・こどもセンター
所在地	津山市山北800-5
所管部課	財政部 財産活用課
棟名称	本体棟
施設分類	庁舎等
施設用途	事務所
主な諸室	事務スペース、検診室、多目的スペース、会議室、療育センター
運営方法	直営
設置目的	行政事務執行及び行政サービス提供のための施設

1 施設基本情報	
施設名称	勝北支所
所在地	津山市新野東567
所管部課	地域振興部 勝北支所市民生活課
棟名称	本体棟
施設分類	庁舎等
施設用途	事務所
主な諸室	事務スペース、市民ロビー、議場、会議室
運営方法	直営
設置目的	津山市勝北地域の行政拠点施設

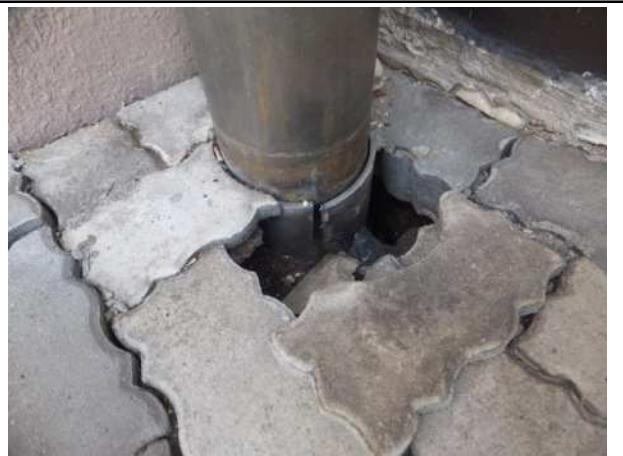
部 位 : 外構 インターロッキング 竪樋取り合い部

状況：雨水の流出により、空洞ができ陥没の危険

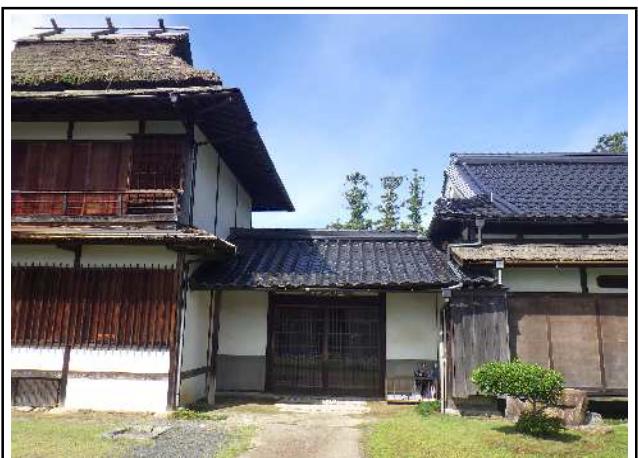
部 位 : 迎賓館 玄關

状況：玄関屋根部の傾き

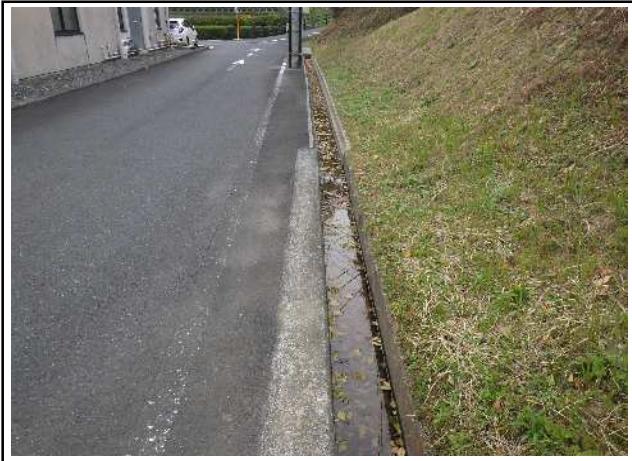
部 位 : 建物北側 側溝

状 况 : 落葉の堆積及び排水不良
