1 施設基本情報	
施設名称	中央公民館
所在地	津山市大谷600
所管部課	生涯学習部 生涯学習課
棟名称	本館棟
施設分類	集会施設
施設用途	集会場
主な諸室	会議室、研修室、和室、調理室、事務室
運営方法	直営
設置目的	地域の学習拠点施設

5 各部状況(調査写真)

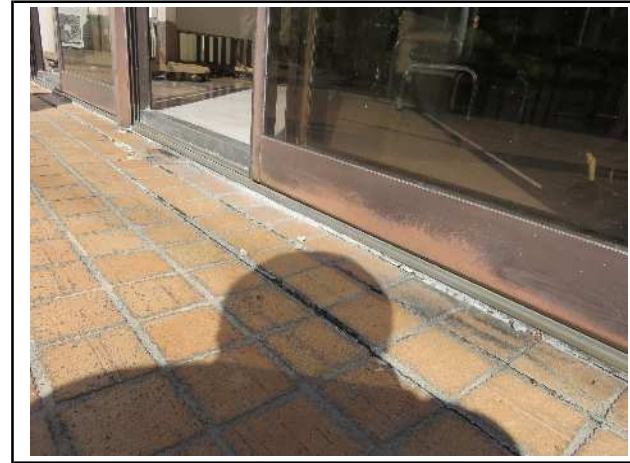
部 位 : 外部

状 況 : 建物周辺地盤に沈下が発生

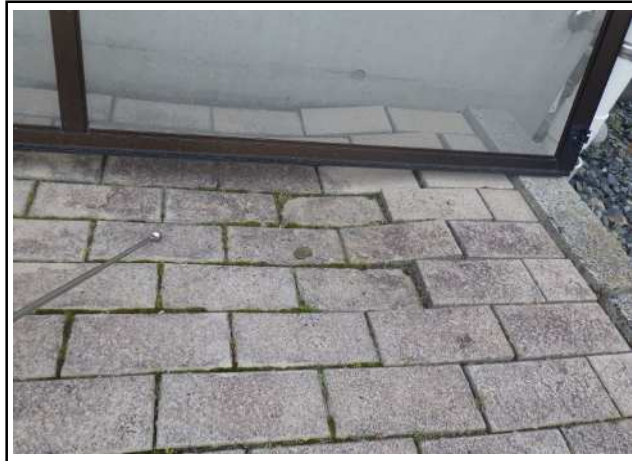
部 位 : 建物北東 インターロッキング

状 況 : 不陸による舗装材のずれ

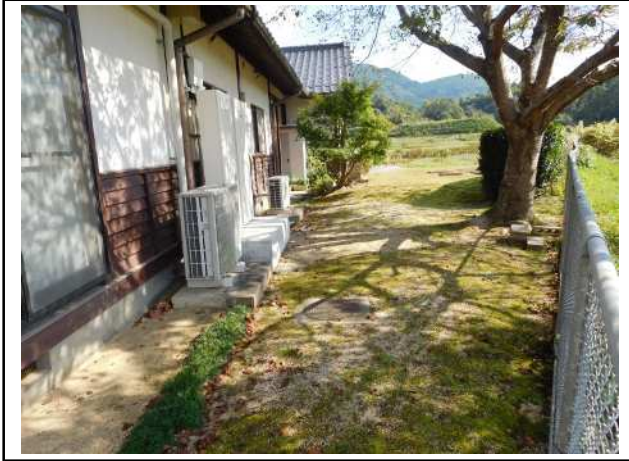
部 位 : 建物周囲南側

部位ごとの特記事項(コメント)	
建物周囲	周辺地盤の沈下に影響され、舗装・金属フェンスの歪みが発生。外灯照明ボールの腐食が進行。
屋根・屋上	屋根に目立った不具合はなく比較的良好な状態が保たれている。施設管理上、樋の定期的な清掃が必要。
建物躯体	周辺地盤の沈下に影響を受け、建物に若干の傾斜が発生。
建物外部	シーリング材の経年劣化による硬化・ひび割れが発生。
建物内部	建物の傾斜による影響で建具に建付け不良等が発生。
設備類	周辺の地盤沈下や樹木の根の成長に影響され、屋外排水管路の排水不良が発生。

状 況 : 排水管路にて排水不良の報告

部位	保全・長寿命化工事の内容	更新時期の目安
排水設備	屋外排水管路修繕	前期
空調設備	空調設備の更新	後期
建物内部	床フローリングの改修	後期
更新時期の目安 (前期:概ね3年以内 中期:4~7年以内 後期:6~10年以内)

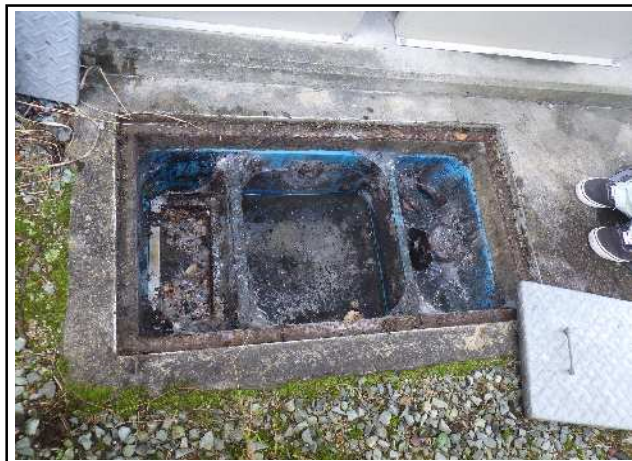
部 位 : グリーストラップ

状 況 : 清掃不良による油の堆積

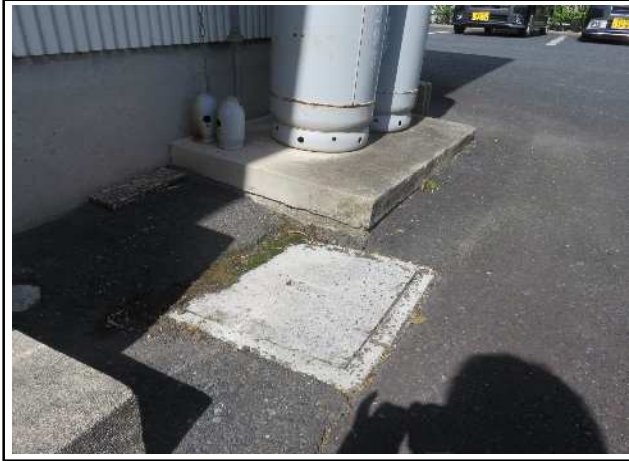
部 位 : 建物東側 外構

部位ごとの特記事項(コメント)	
建物周囲	構内アスファルト舗装の軽度の陥没により、一部排水不良あり。
屋根・屋上	トップライト本体に経年劣化が見られるが、瓦は数年前に葺き替え済みで、機能上の不良はなし。
建物躯体	経年による軽度の損傷は散見されたが、構造材に機能不全となるような不良はみられなかった。
建物外部	外壁仕上げ材の劣化があり、一部軒天の剥落の恐れあり。玄関ドアの蝶番不良あり。
建物内部	仕上げ材、建具各所で経年劣化によるクラック、傷、汚れ、破損、たわみなどが見られる。
設備類	一部空調機器を除き、設備機器各所で不具合が発生している。

状 況 : 敷地全体で舗装の沈下が進行

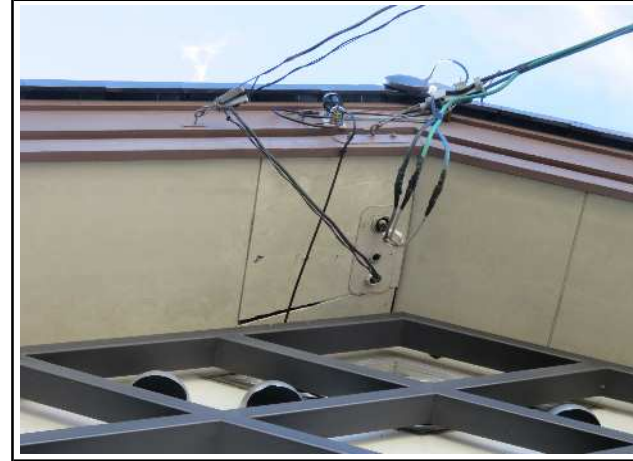
部 位 : 建物北側 軒天ケイカル板

状 況 : 軒天ボードの割れ・ズレにより脱落の危険

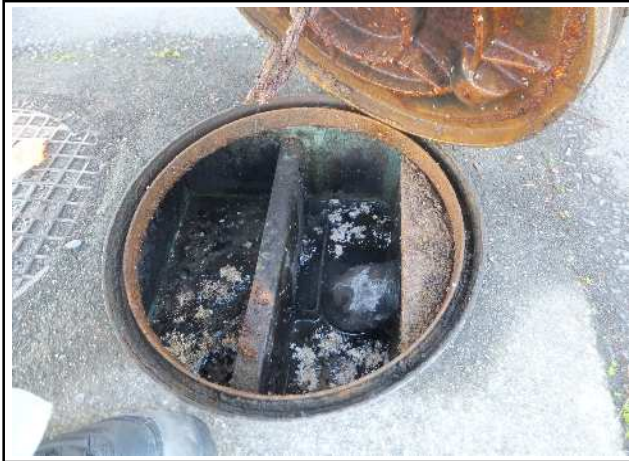
部 位 : グリーストラップ

状 況 : 清掃不良による異臭・カビ・害虫の発生

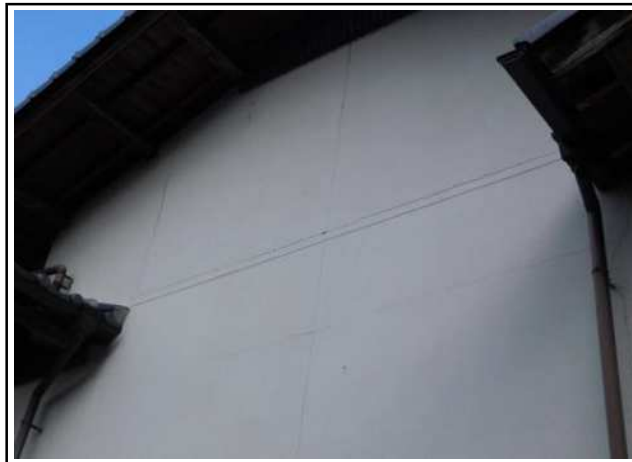
部 位 : 外壁モルタル

状 況 : 多数のクラックが発生

部位	保全・長寿命化工事の内容	更新時期の目安
屋根	折板屋根改修	前期
外壁	外壁の改修	中期
空調設備	空調設備の更新	中期
更新時期の目安 (前期:概ね3年以内 中期:4~7年以内 後期:6~10年以内)

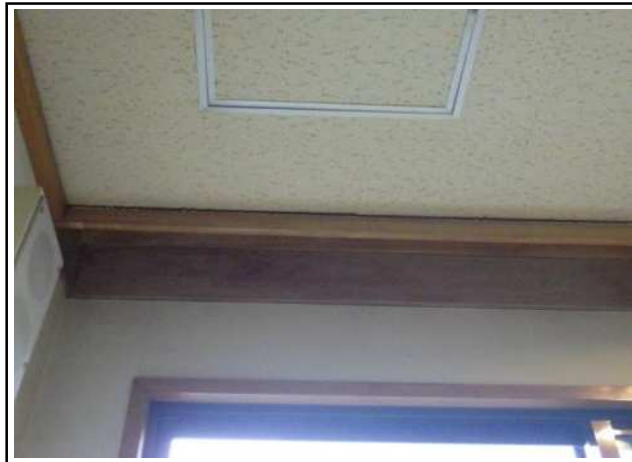
部 位 : 研修室 天井

状 況 : カーテンボックスと天井との隙間、ずれ

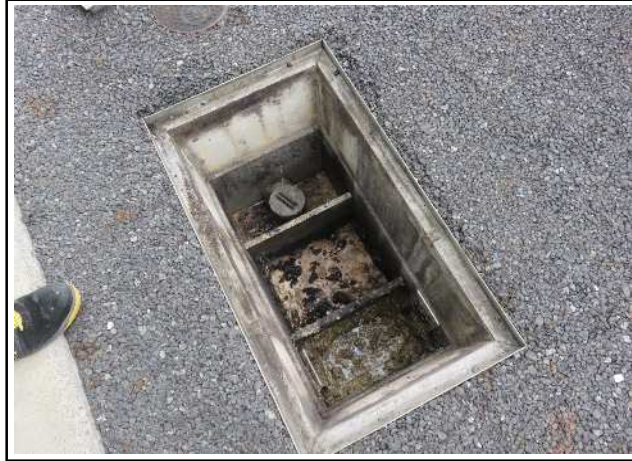
部 位 : グリーストラップ

状 況 : グリーストラップ内部の清掃不良
