## 対象施設の主な不具合箇所

施 設 名                      グラスハウス

令和3年4月

津山市総務部財産活用課

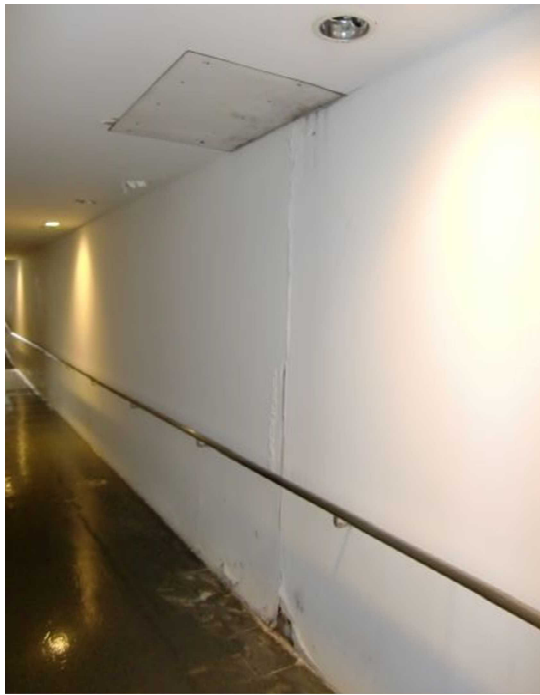
No.1

内装(天井、壁)

屋外側溝からの水の浸入に  
よる天井及び壁部分の劣化

屋外側溝のつなぎ部分の  
シール切れが原因と考えられる

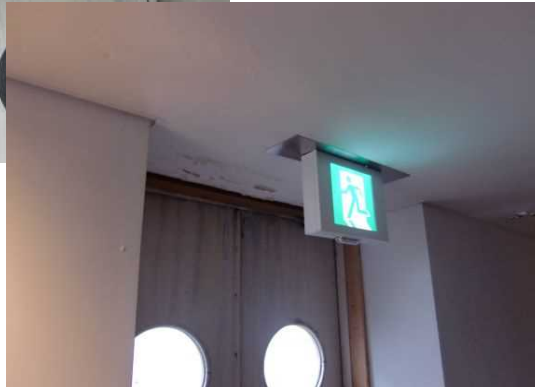
No.2

内装(扉、天井)

屋外側溝からの水の浸入に  
よる扉及び天井部分の劣化

屋外側溝のつなぎ部分の  
シール切れが原因と考えられる

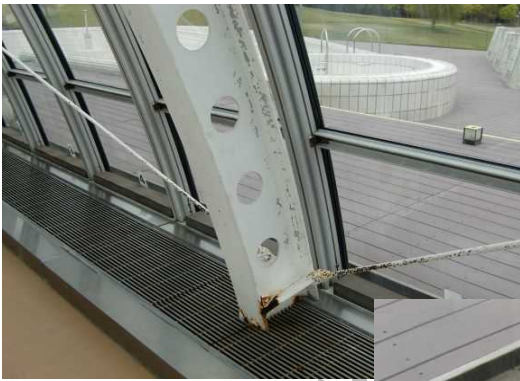
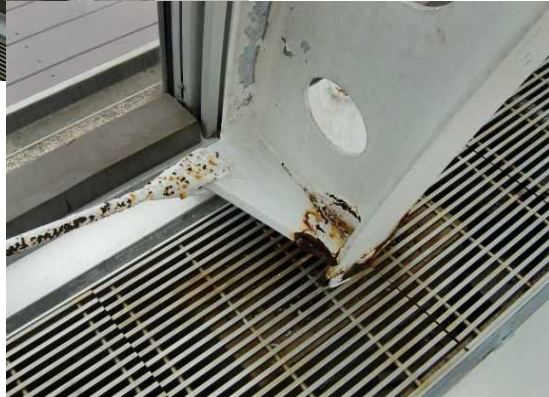
No.4

鉄骨関係

一部、鉄骨底部及びボルト

の腐食

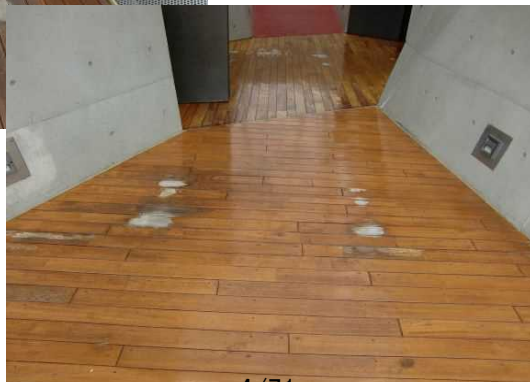
No.6

フローリング全体

フローリング材の劣化

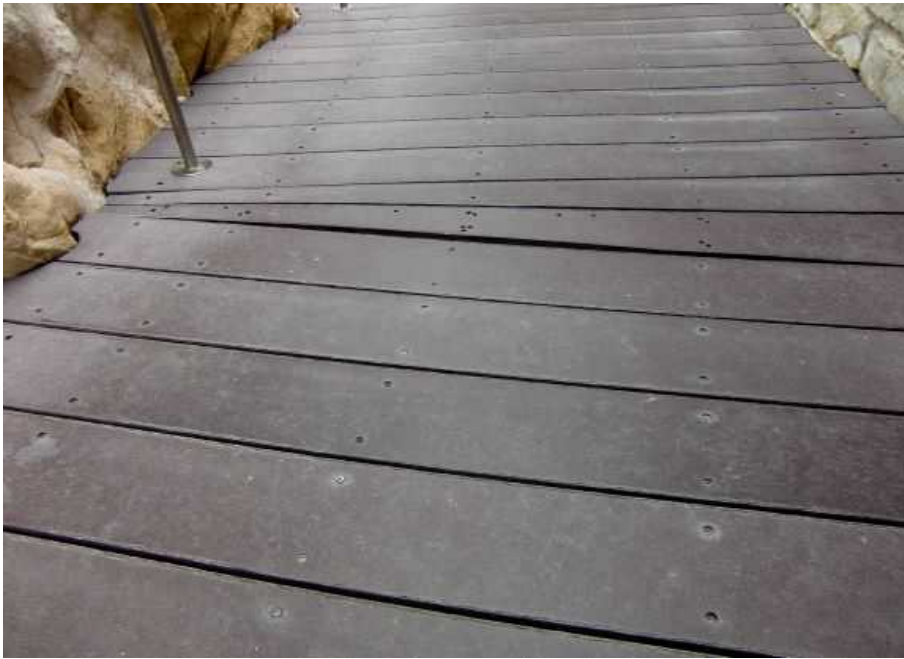
No.9

樹脂製スロープ

全体的なたるみ及び劣化

固定用の下地が劣化している

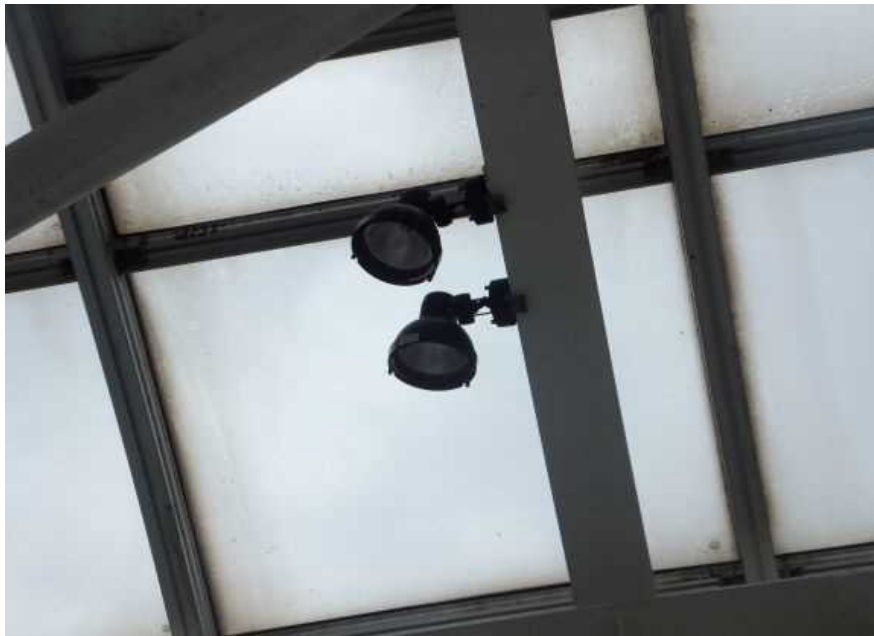
照明器具には

球切れのライトがある。

高所で取り替えが困難。

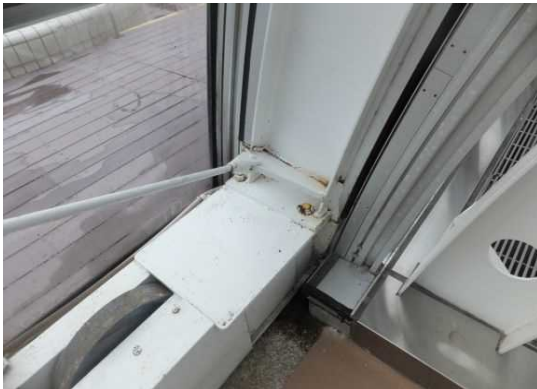
移動ゲートのボルトが腐食し

頭が無くなっている箇所もある

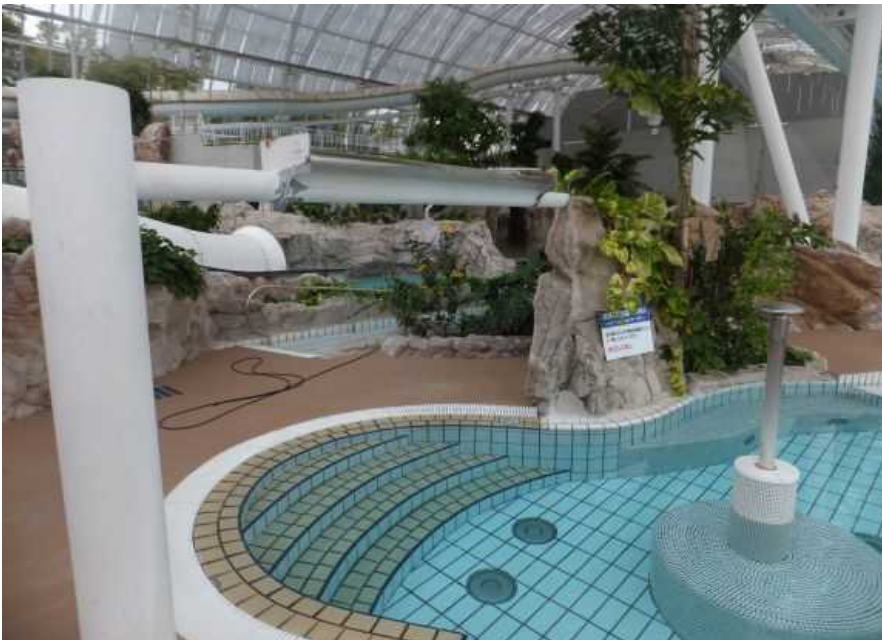
ウォーターカーテン

使用していたが、設備は

老朽化している。

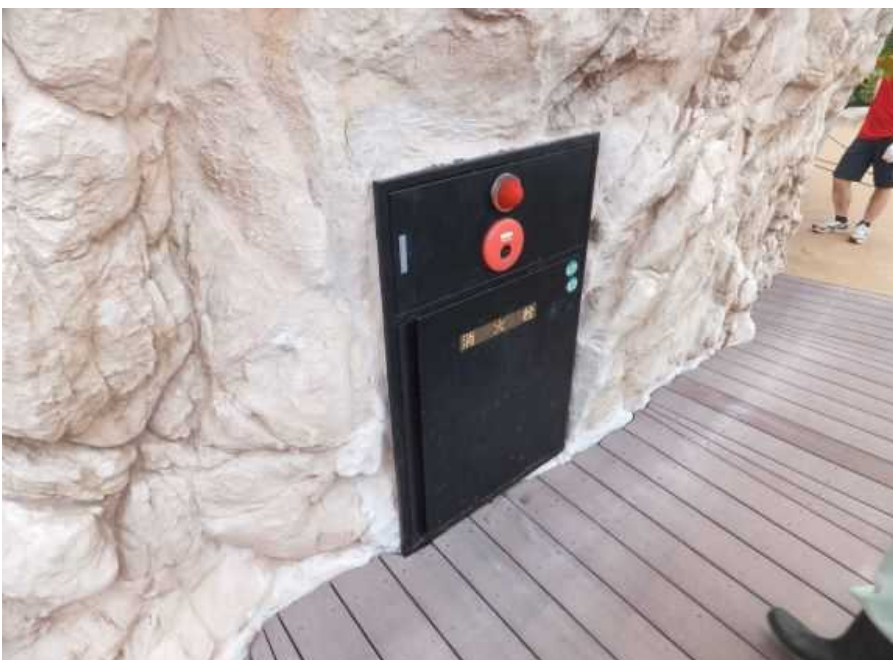
消火栓収納箱が

塩素ガスなどで腐食し、穴が

空いているものがある。

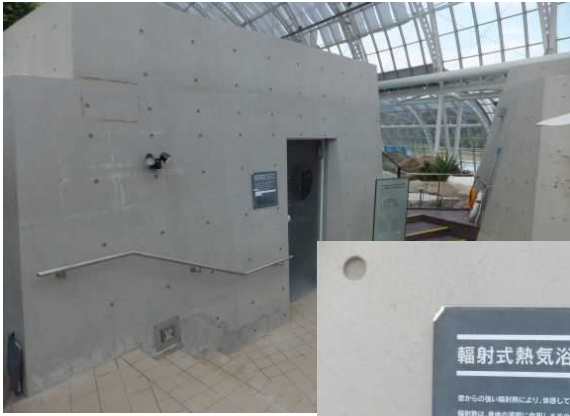
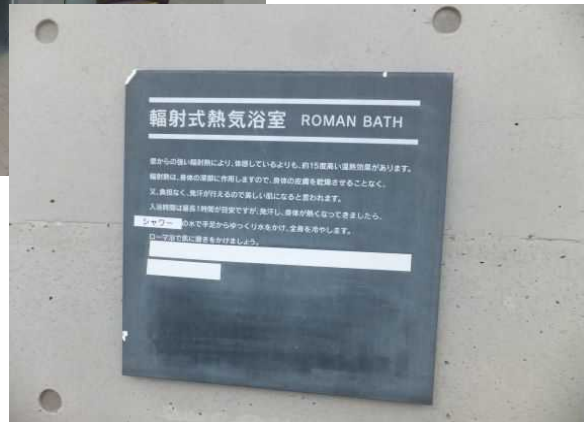
輻射式熱気浴室

ヒーターが故障しており、  
使用できない

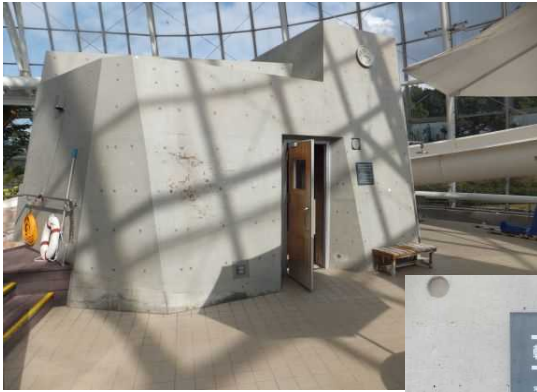
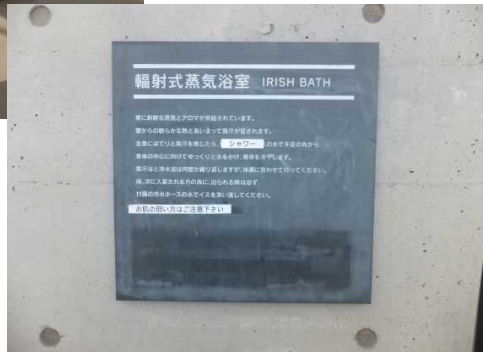
壁の熱源は故障している。

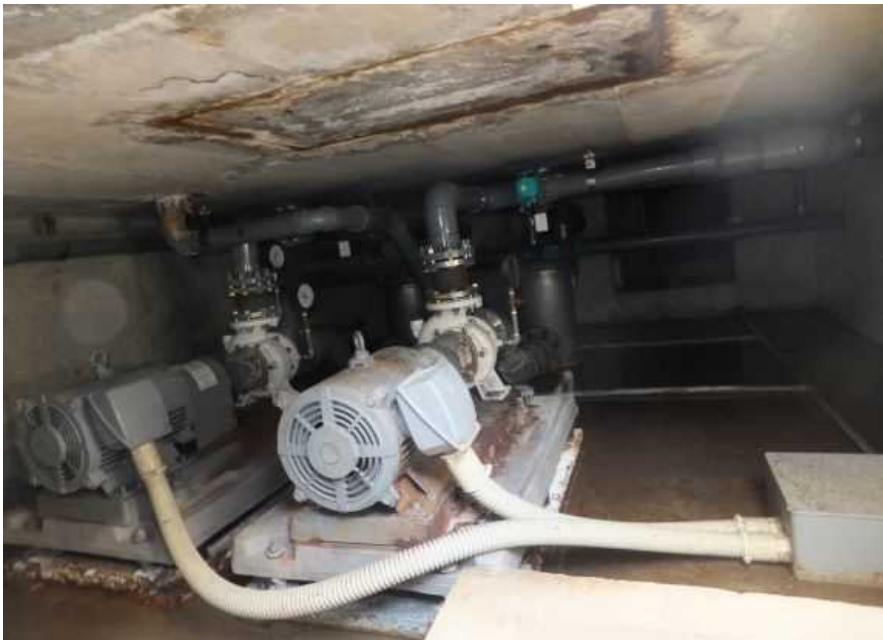
No.28

サウナの前のピット  
ブロアーポンプ  
設置環境が悪い

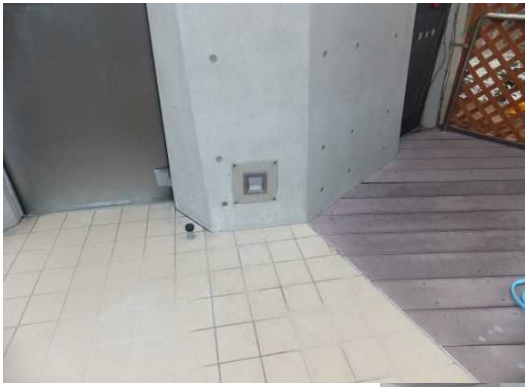
サウナ周辺の足元灯は、  
地絡して点灯しない。

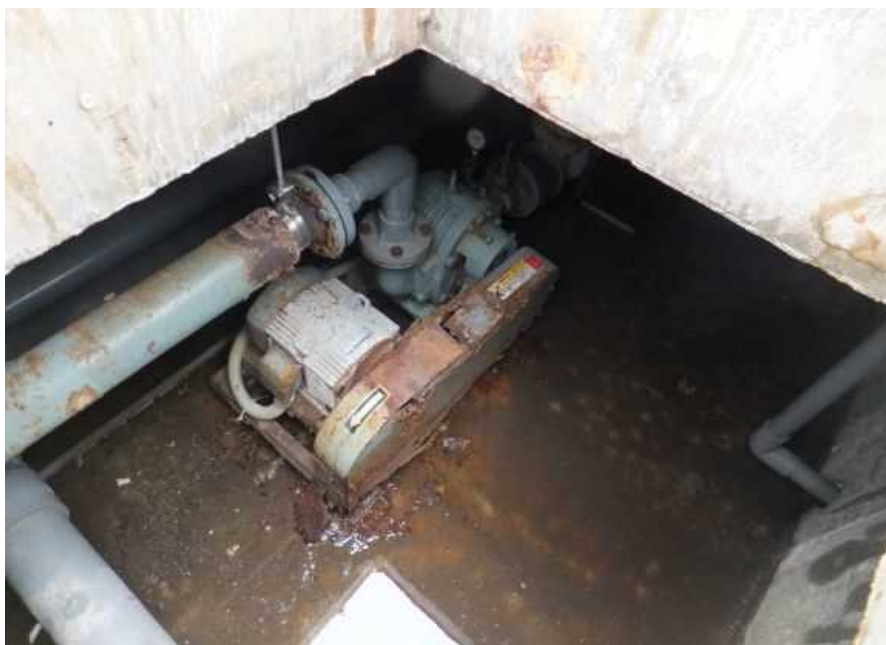
このピット中のブロアーも  
故障している。

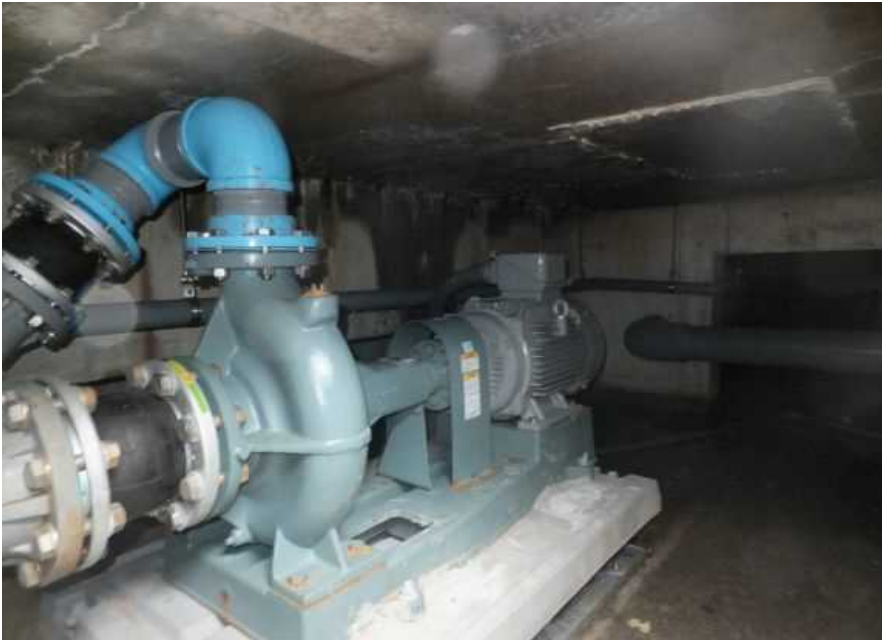
流水用のポンプ

こちらのピットも環境悪い

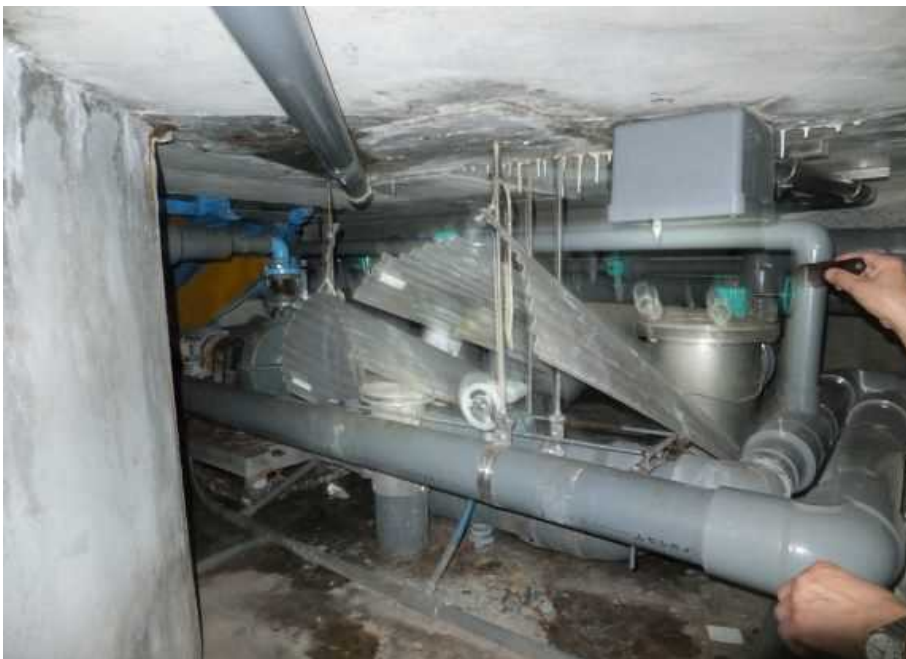
No.44

リラクゼーションベンチブロー

(寝湯用ブローア)

プールの地下部にあり

天井から水が落ちてくるので

水がかからないように波板を

置いているが、故障している。

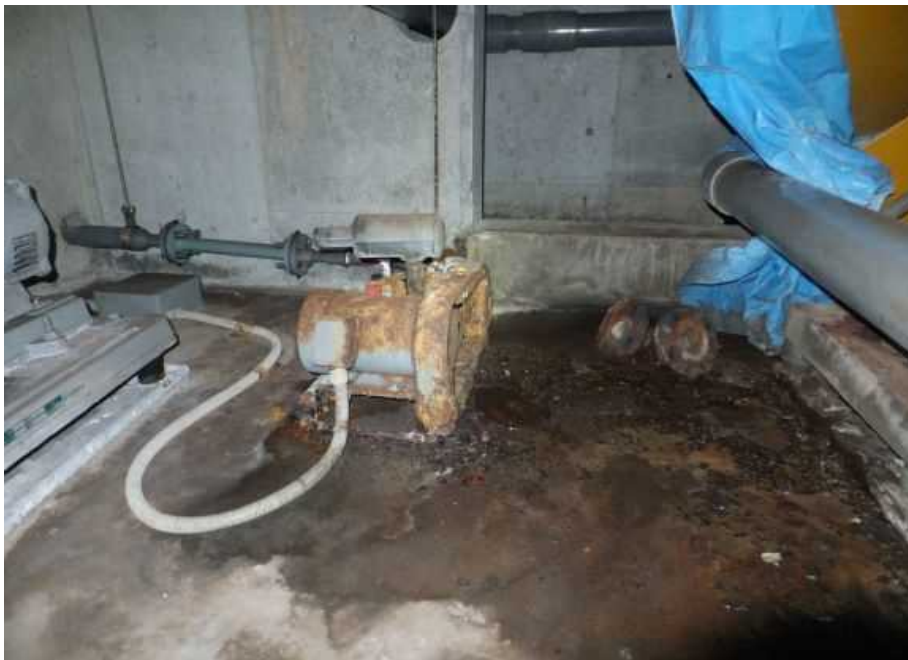
No.47

壊れたブロワー

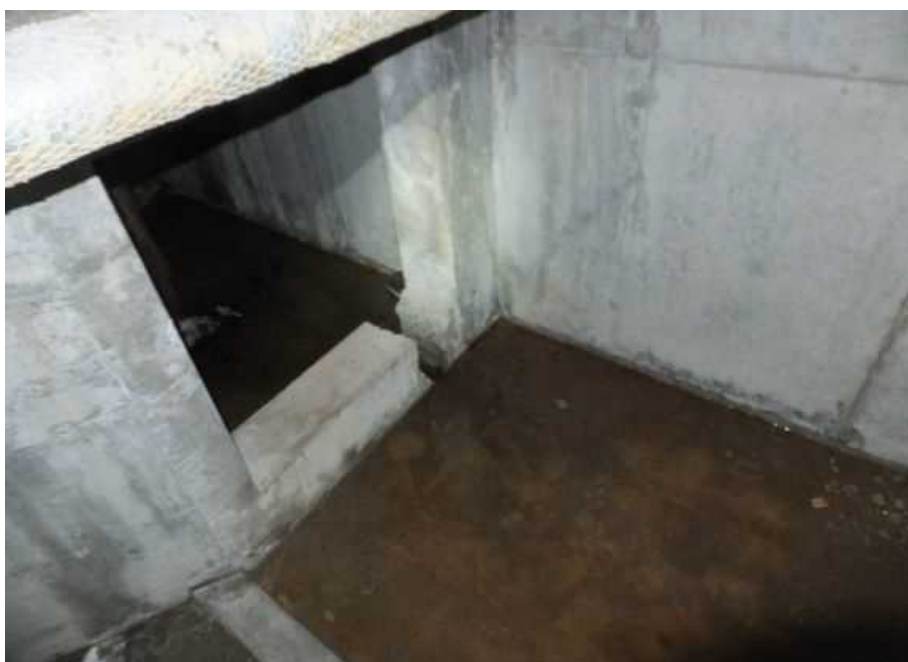
No.51

水が溜まるので、コンクリート  
を一部はつり、溜まりにくい  
ようにしている。

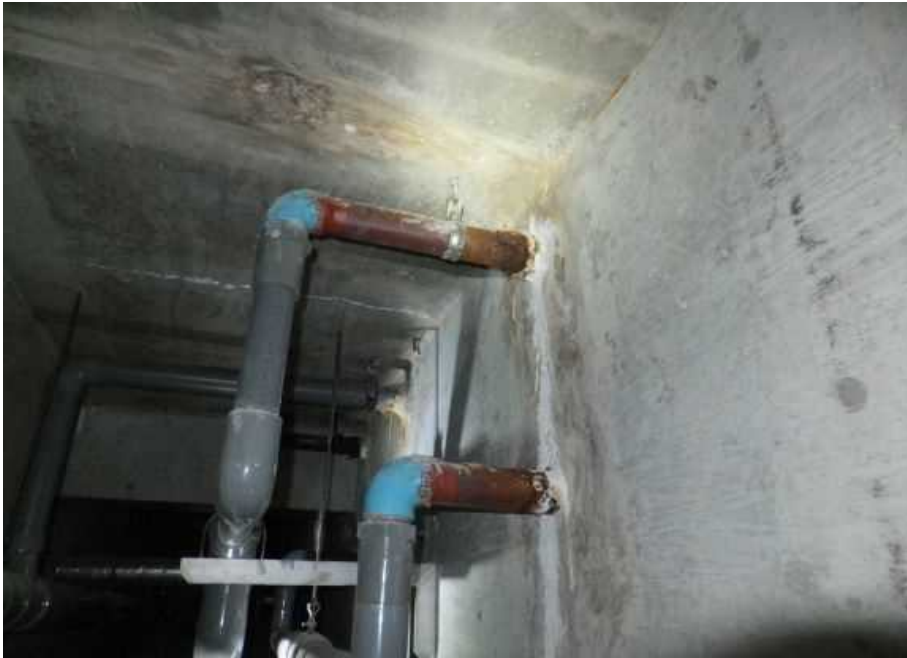
フィットネスプールの  
ろ過循環ポンプの配管。  
壁貫通部の腐食が激しい

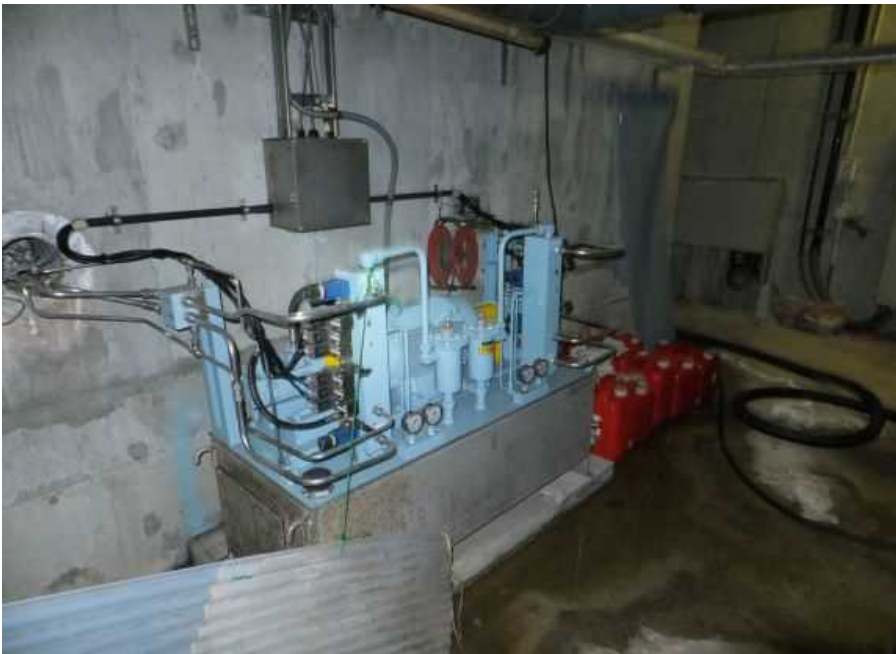
No.58

洞窟ベンチ地階

プールの床を昇降させる

ための油圧装置

現在は故障し使用して

いない。

昇降式プールの床昇降は不可

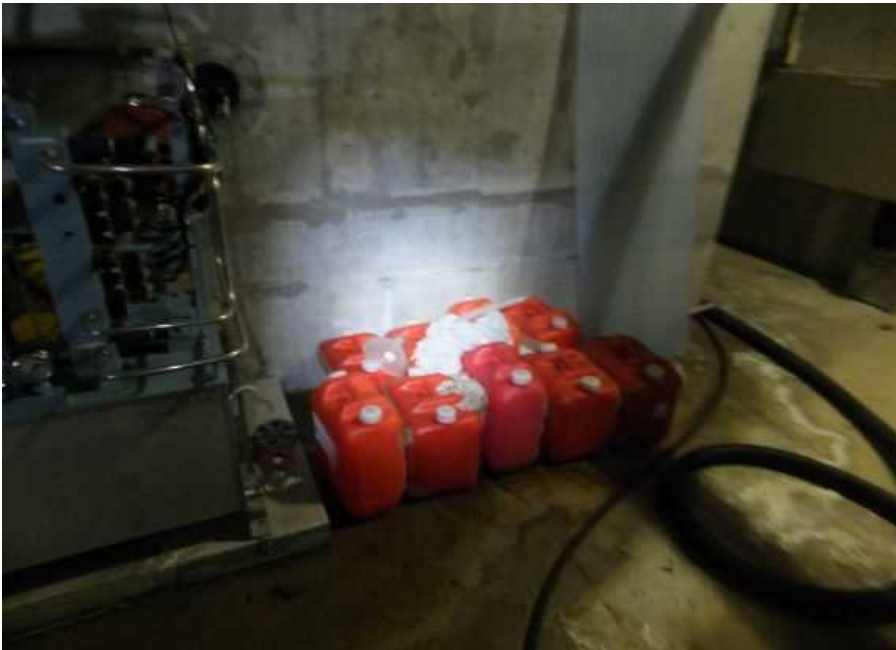
No.59

洞窟ベンチ地階

油圧装置の作動油が

残されている。

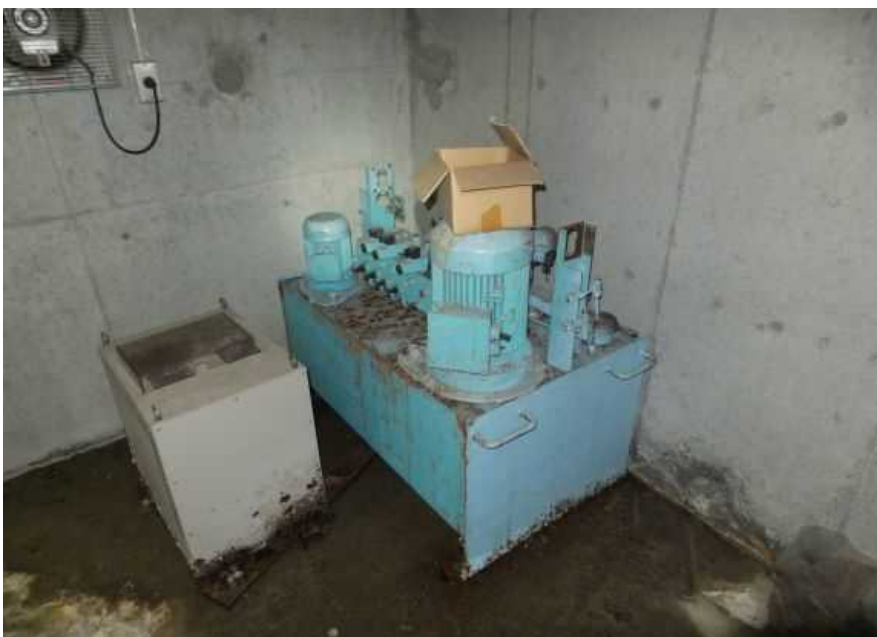
No.60

洞窟ベンチ地階

古い油圧装置が

残されている。

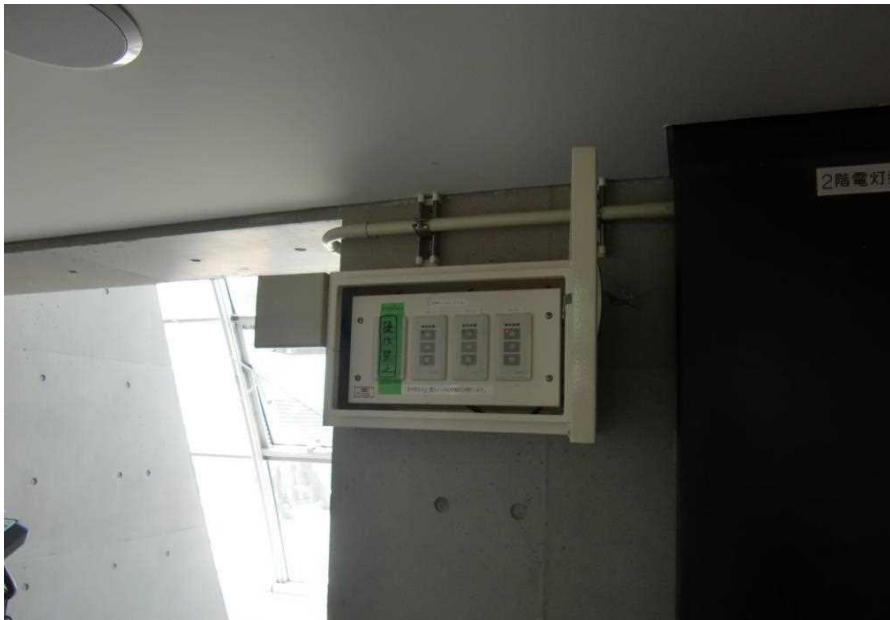
No.64

### 天窓

「マドコン」が設置されている。

全4カ所。一番南側は動かない。

天窓自体は1カ所6分割してあり

北側は2枚動かないため、

閉固定としてある。

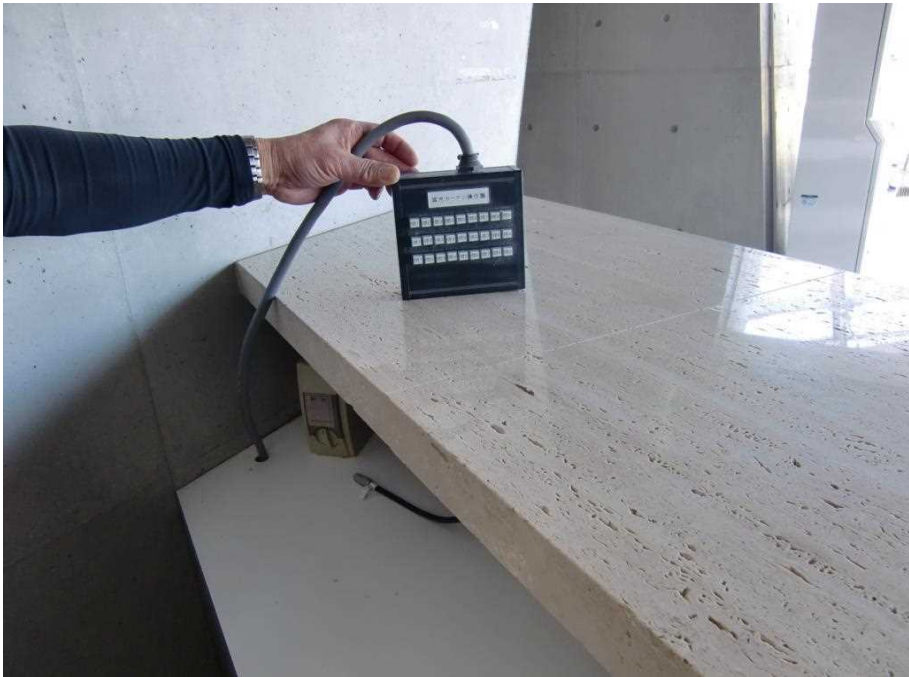
No.66

### 天窓コントローラー

南側のスイッチは不使用と  
してある。

マドコンの一番南側は故障。

動かない。

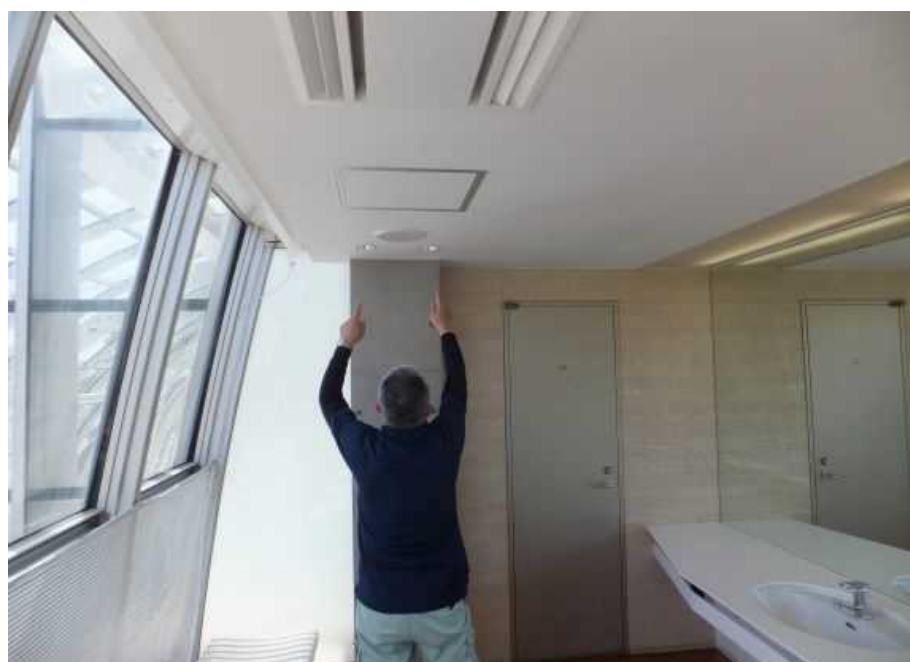
No.71

更衣室

女子更衣室

結露で女子更衣室の天井から

水が出てくる

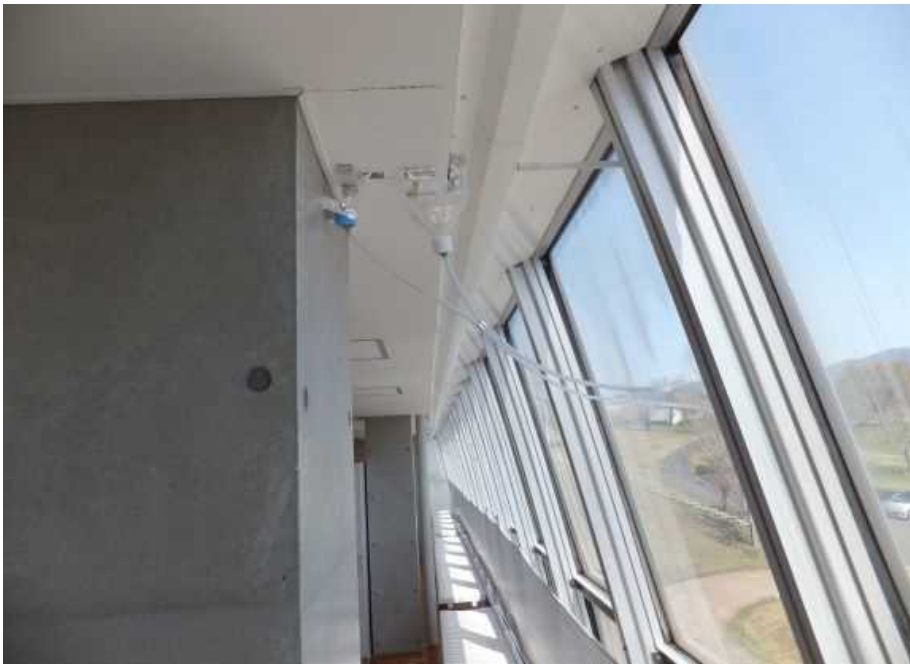
No.72

更衣室

男子更衣室

男子更衣室南側も天井から

水が出てくる。

暖かくなると止まるので

結露と思われる。

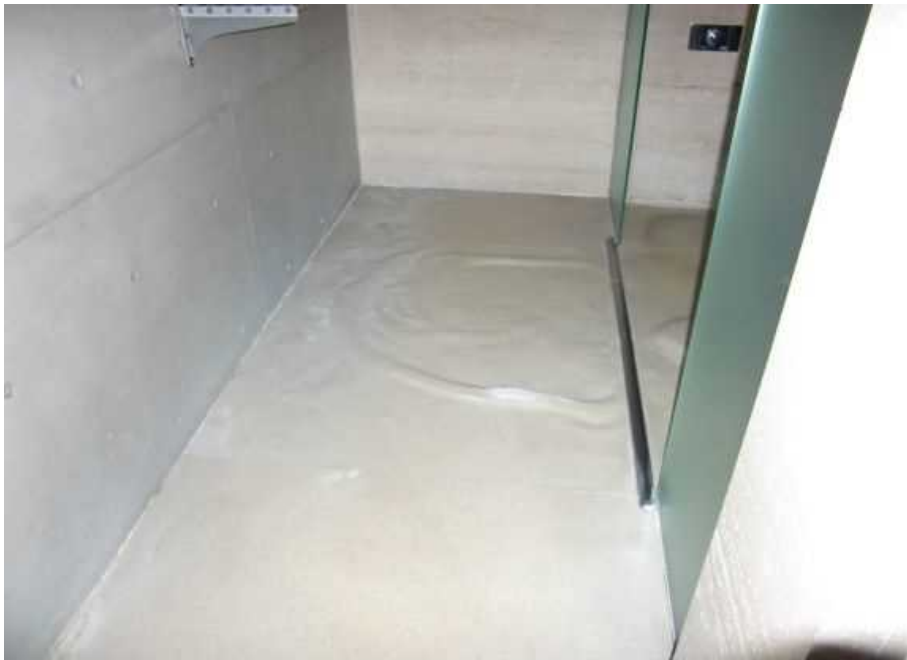
No.75

パイプスペース

男子更衣室パイプスペース扉が  
閉まらない

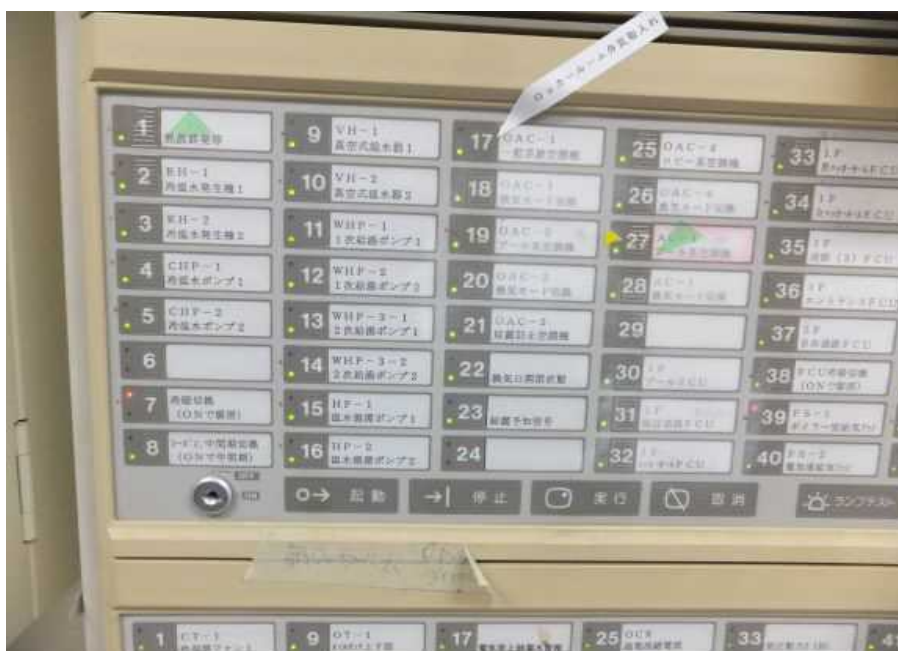
No.88

### 空調ポンプ運転盤

電源供給が途絶えると、メモリが消える。修理不能。

バッテリーは2年ごとに交換している。

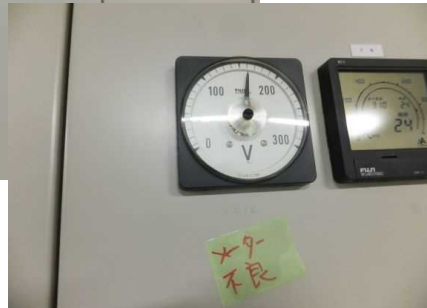
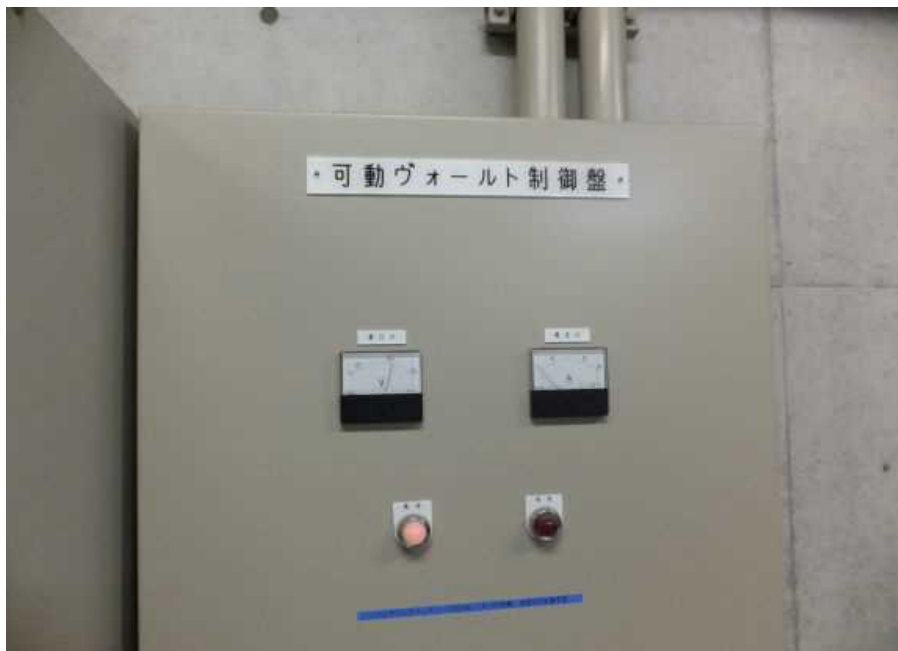
電気室

低圧動力盤No. 2

電圧計メーター不良

女性ロッカー室の天井裏の  
排気ファンが絶縁不良で、  
時々絶縁監視が動作する。

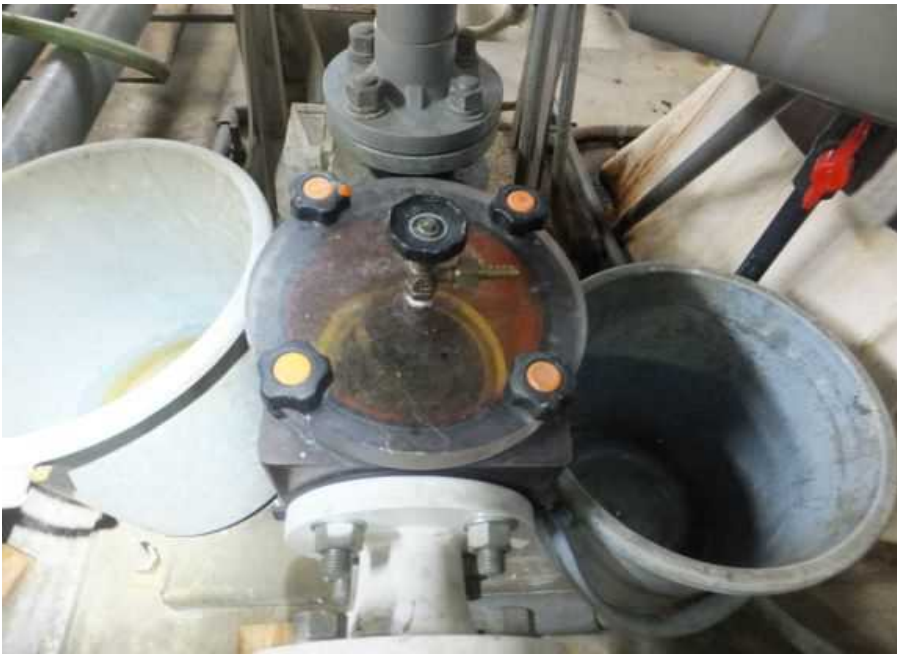
No.97

ろ過装置

FT-4系のヘアキャッチャーの  
カゴを受ける部分が壊れて  
いる。

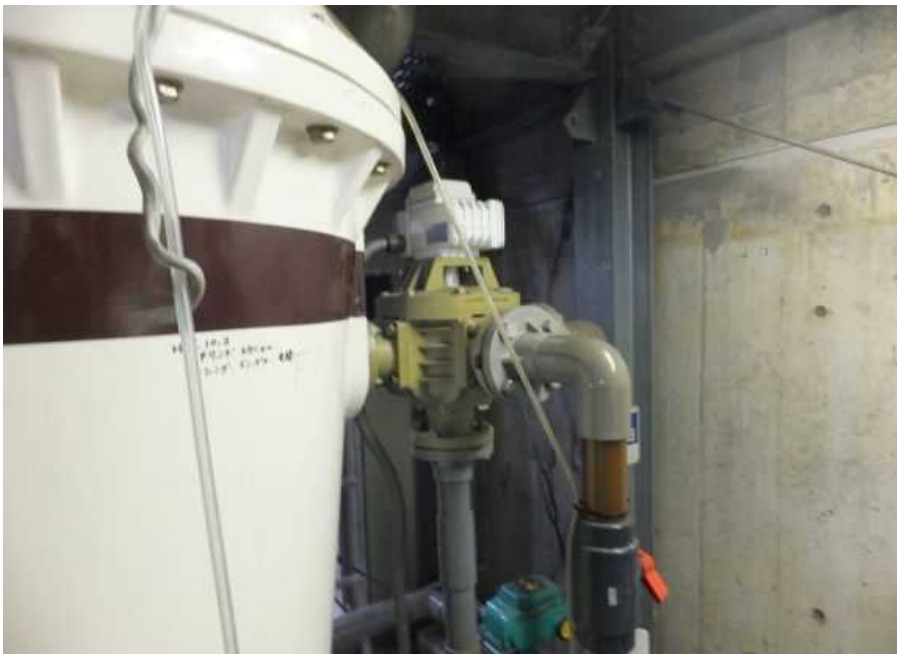
ろ過装置

FT-4の上部フランジ部から  
油が滲んでいる。

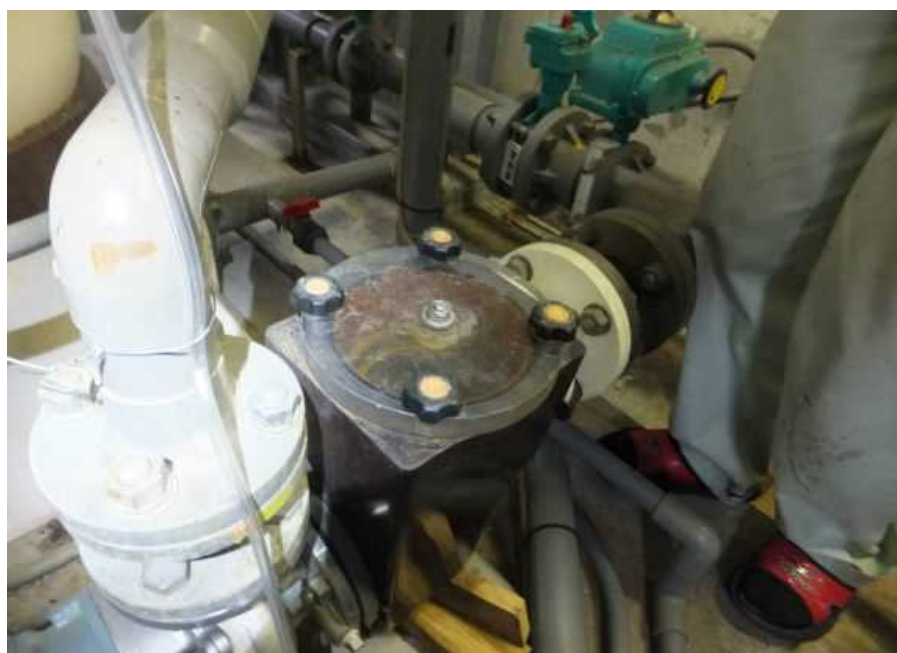
## ろ過装置

自動空気抜弁(安全弁)が

壊れている。

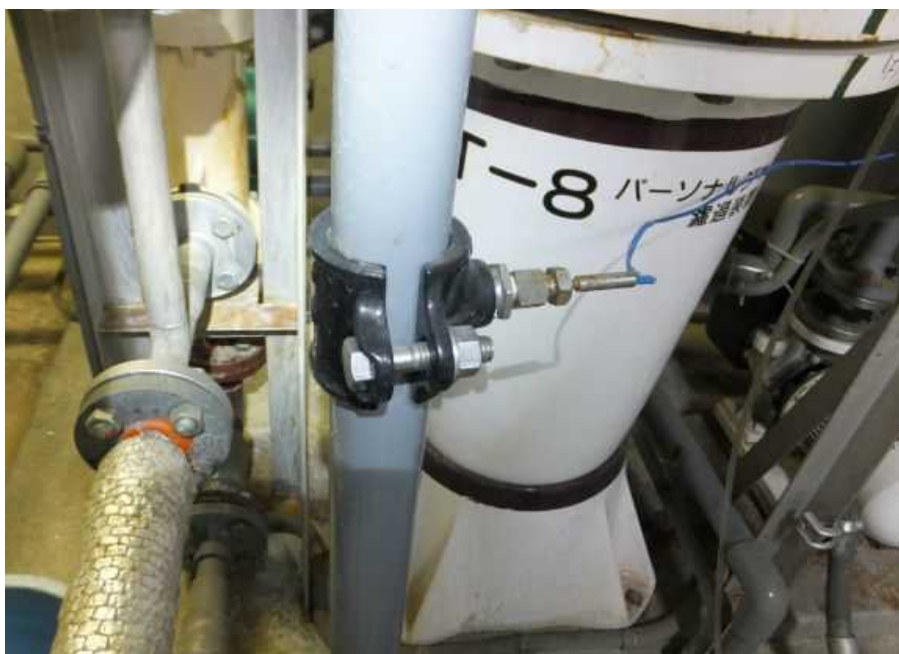
## ろ過装置

ヘアキャッチャーのセンターの

プラグが壊れて代用品を

使用しているものがある

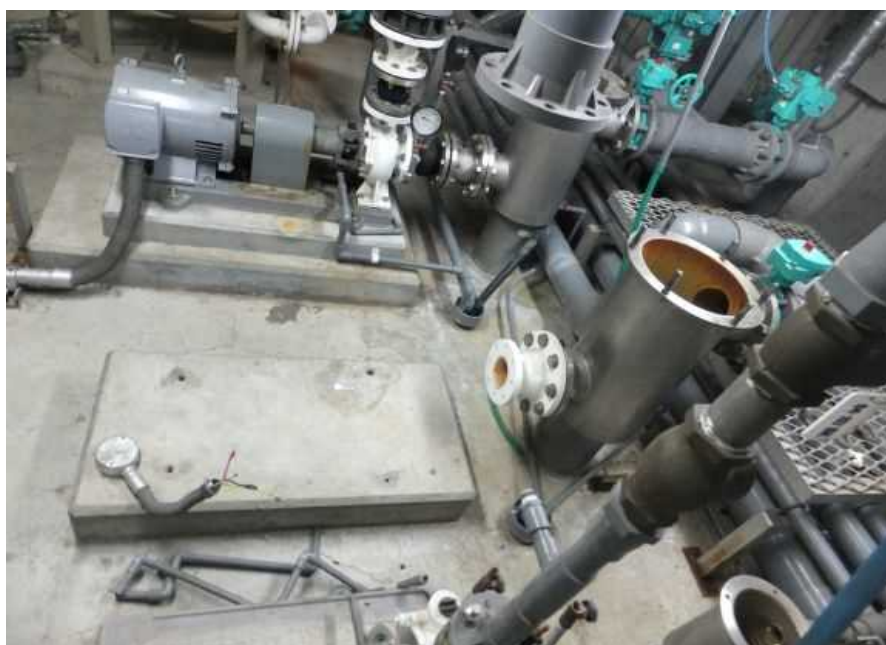
No.104

### ろ過装置

ろ過装置の上側の段の  
温調弁のグランド部等から  
水がもれて下段に落ちて来る  
のでバケツで受けている

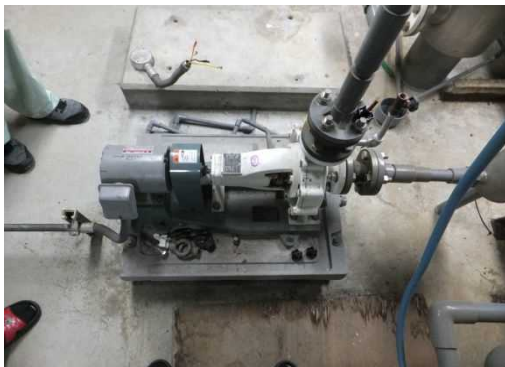
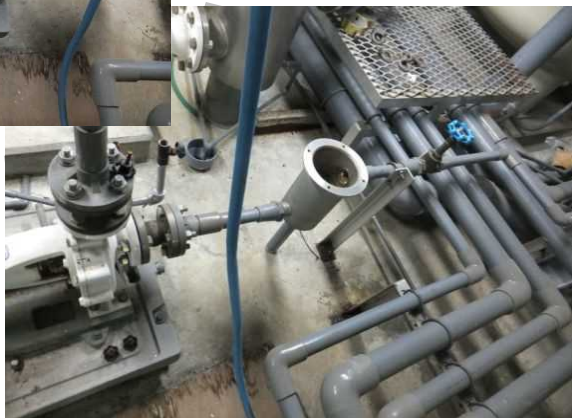
No.106

全体の薬注をするため

「48」のポンプは使用していない

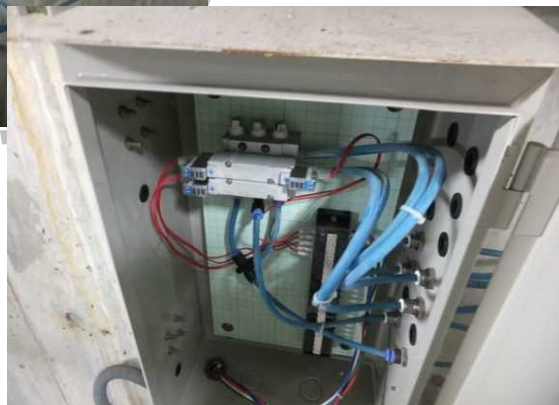
No.107

エアー弁(電磁弁)が故障する  
ことが時々ある。

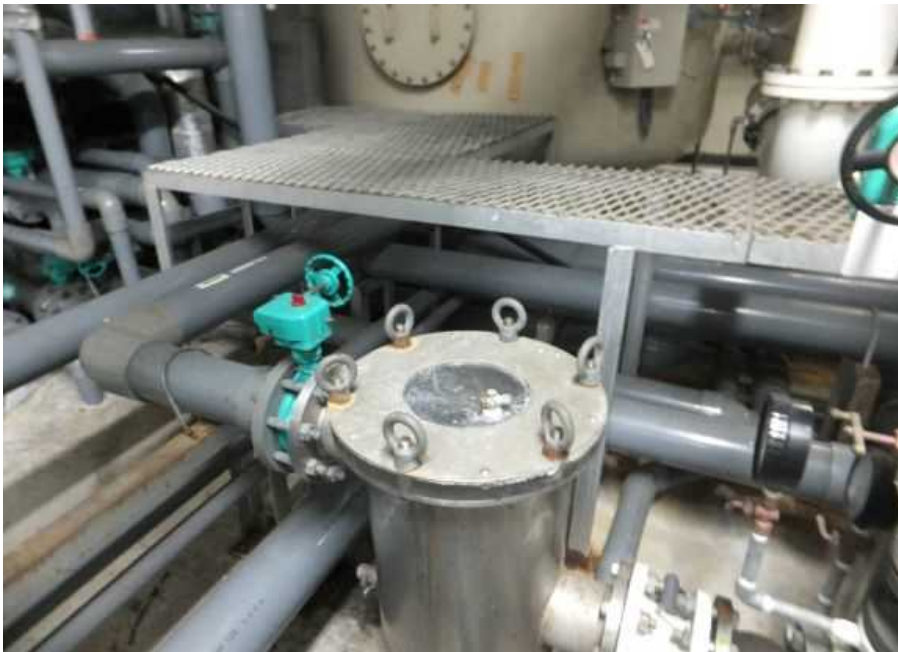
No.112

ヘアキャッチャーの上部の  
アクリルにヒビがある

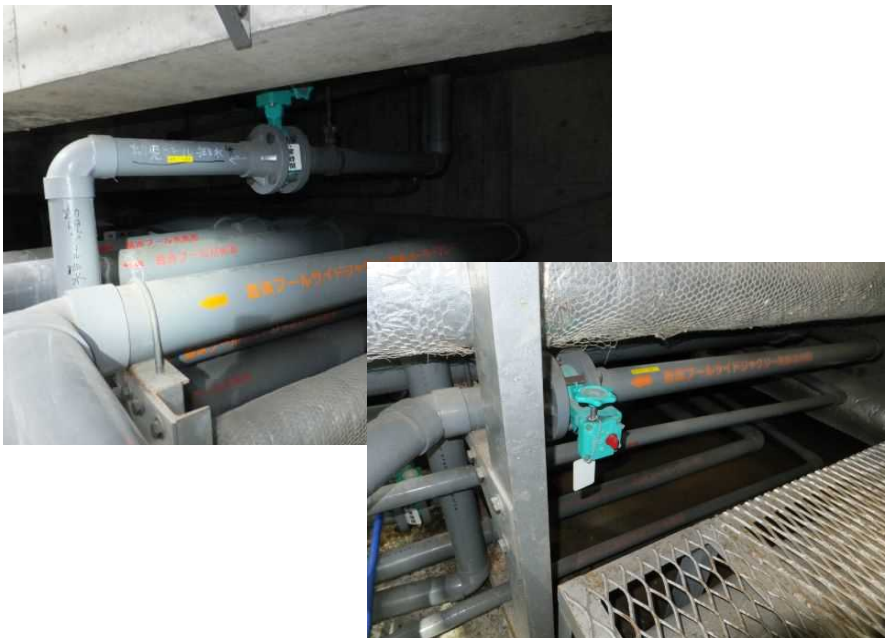
No.113

プールの排水バルブは手が  
届きにくい

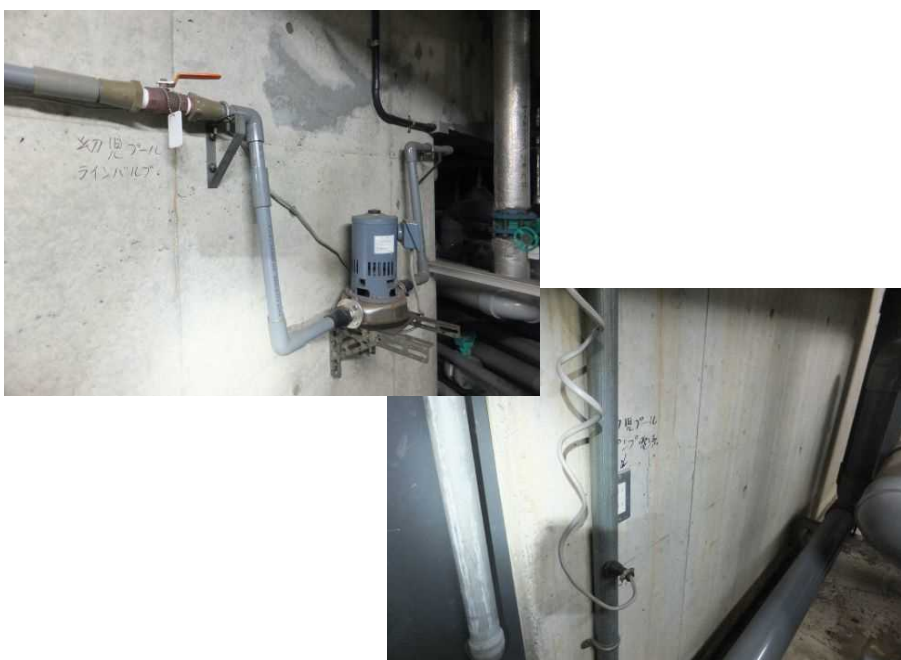
No.114

幼児プールの給水ポンプは  
コンセントで電源を取る

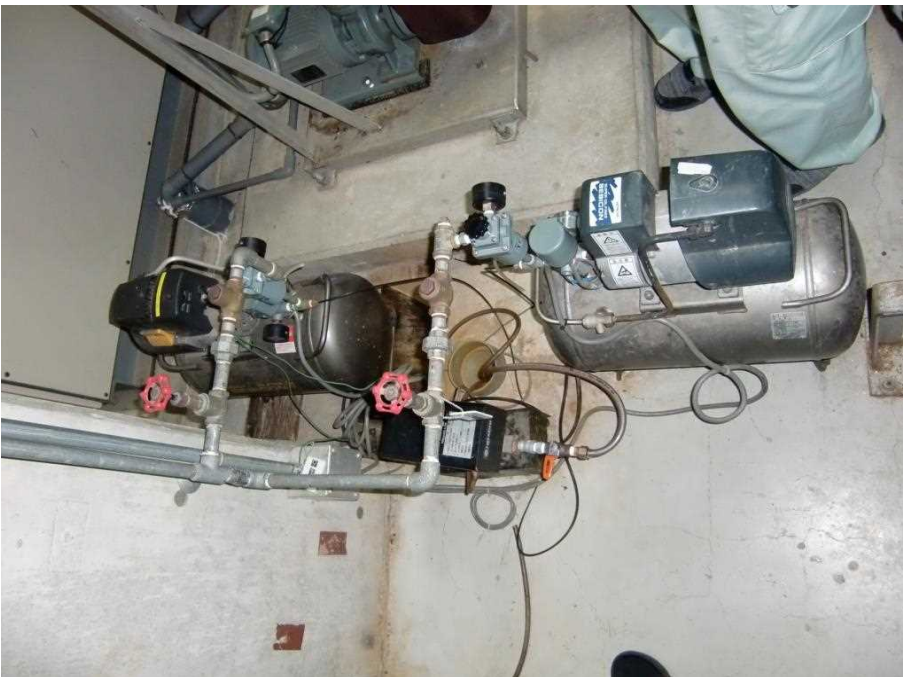
No.115

制御用エアコンプレッサー

2台中1台は交換済み。1台は  
壊れかけている。

毎日水抜き、ドレン抜きが必要。

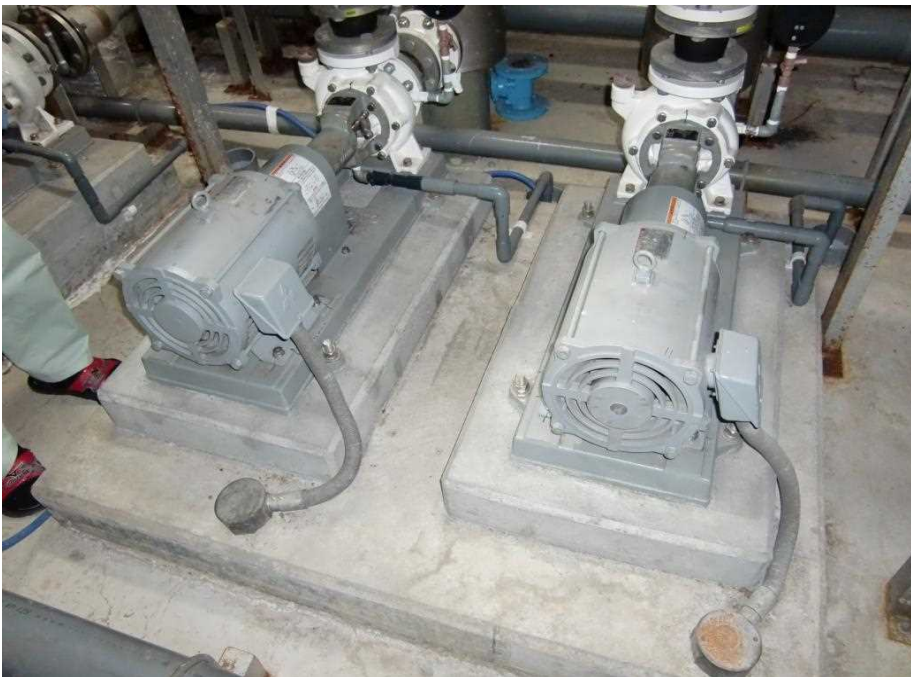
No.118

防水対応していないポンプ  
(オープン状態で設置されている)  
ものが多数ある。

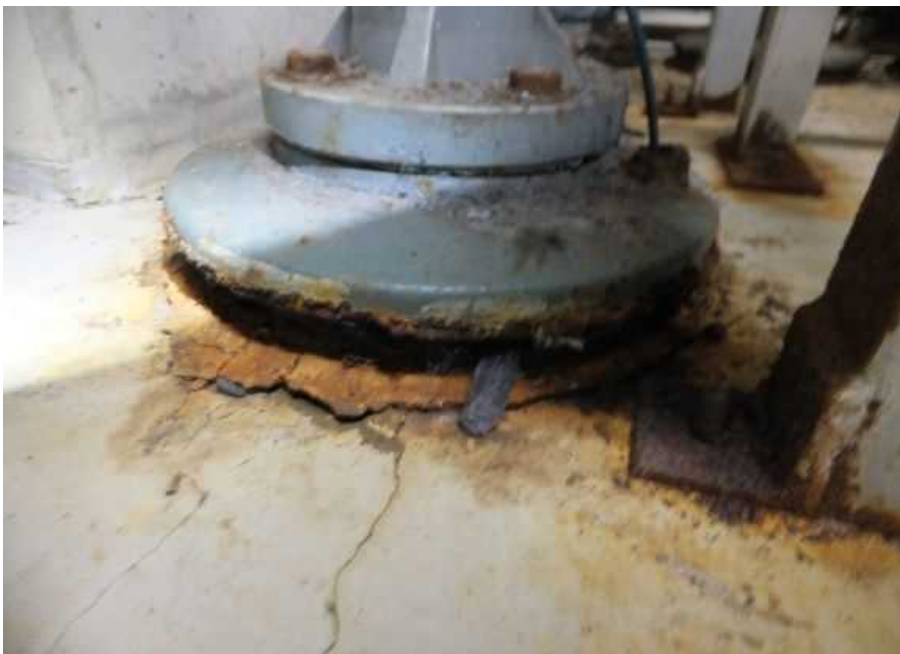
No.120

ジャグジー系のフート弁の  
フランジが発錆の影響で  
蓋ができない

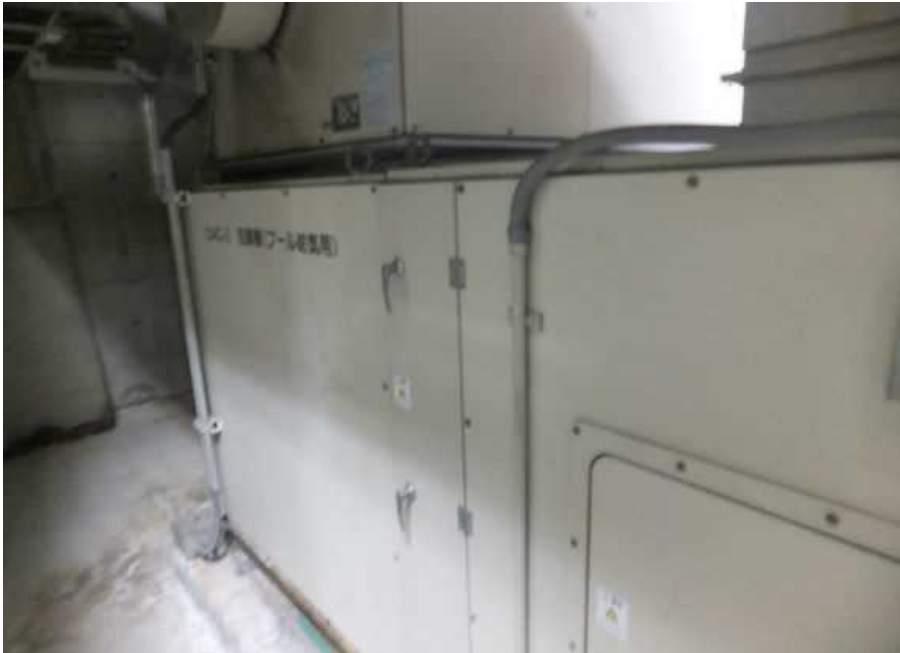
濾過器なしの循環ポンプ  
があったが今は使用していない
