## 対象施設の主な不具合箇所

施 設 名                      グラスハウス

令和3年4月

津山市総務部財産活用課

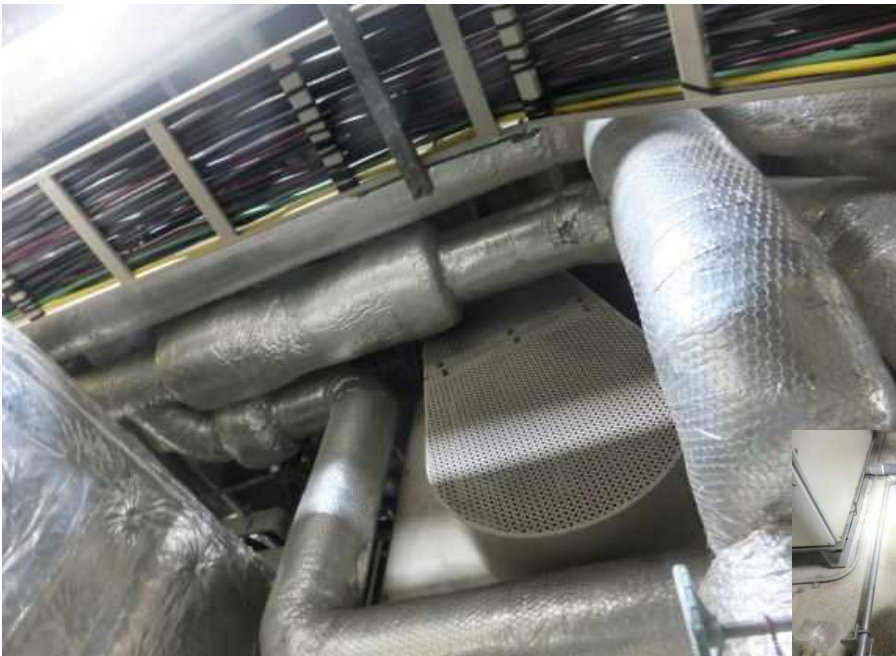
No.128

AC-1(プール空調用)

AC-1のみでドームは暖まる。

プール系統はAC-1しか動か  
さない。

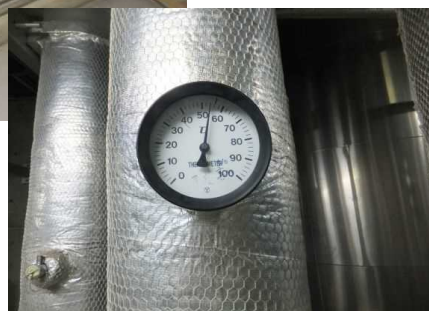
冷温水ヘッダーの温度計

冷温水発生器1の温度計が

10℃程度高く指示されている。

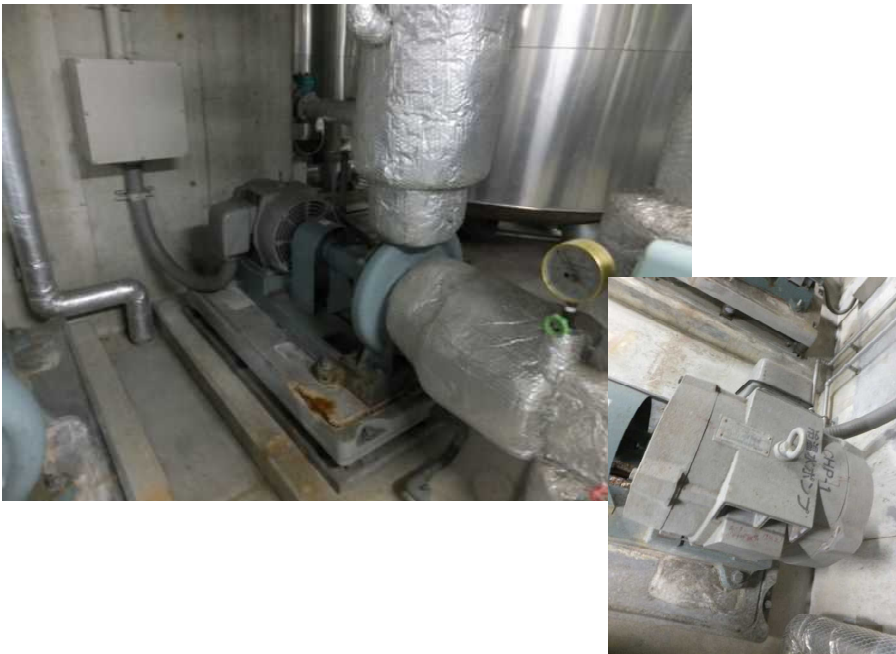
No.132

CHP-1,CHP-2

ポンプが古い

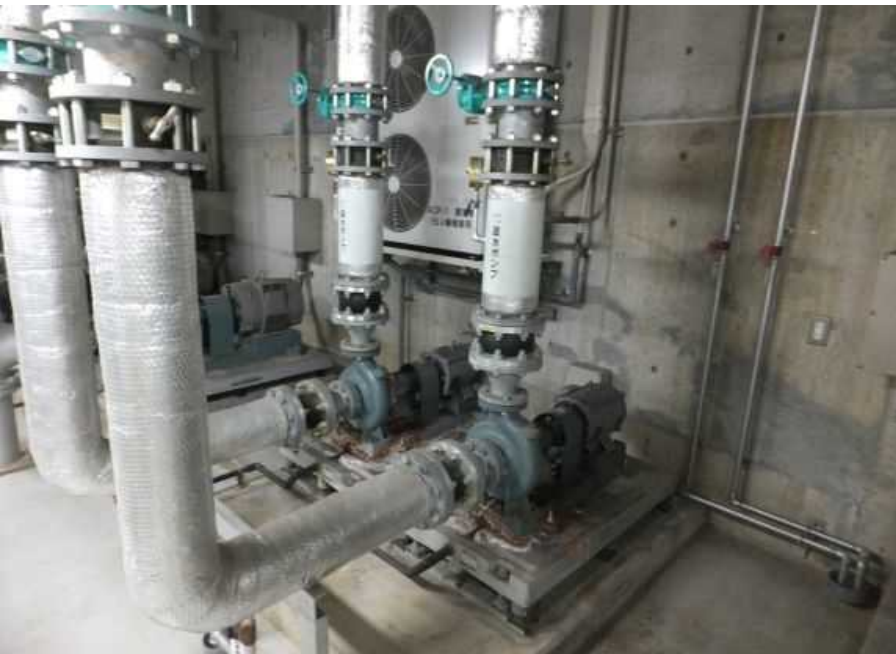
No.133

HP-1,HP-2

ポンプが古い

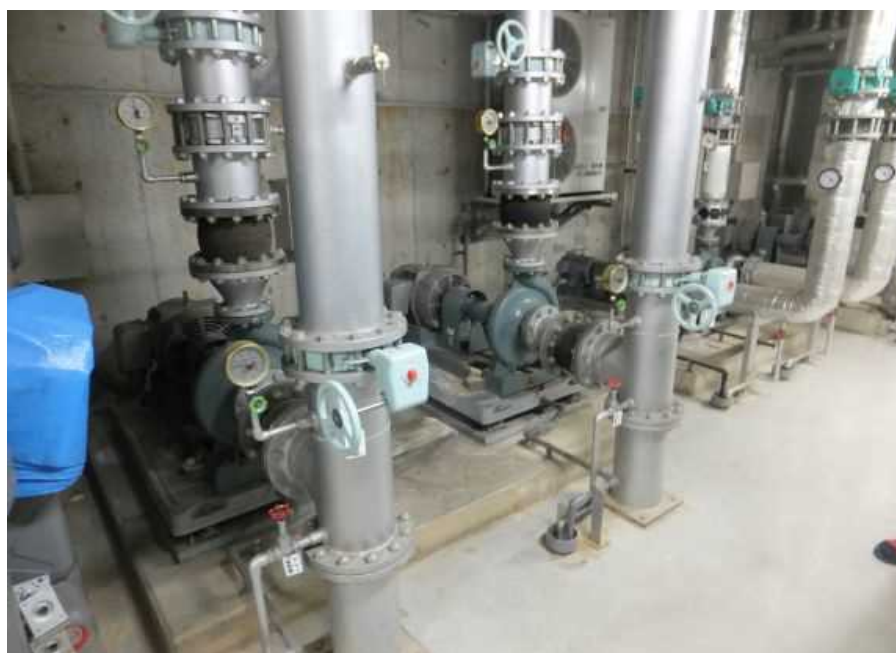
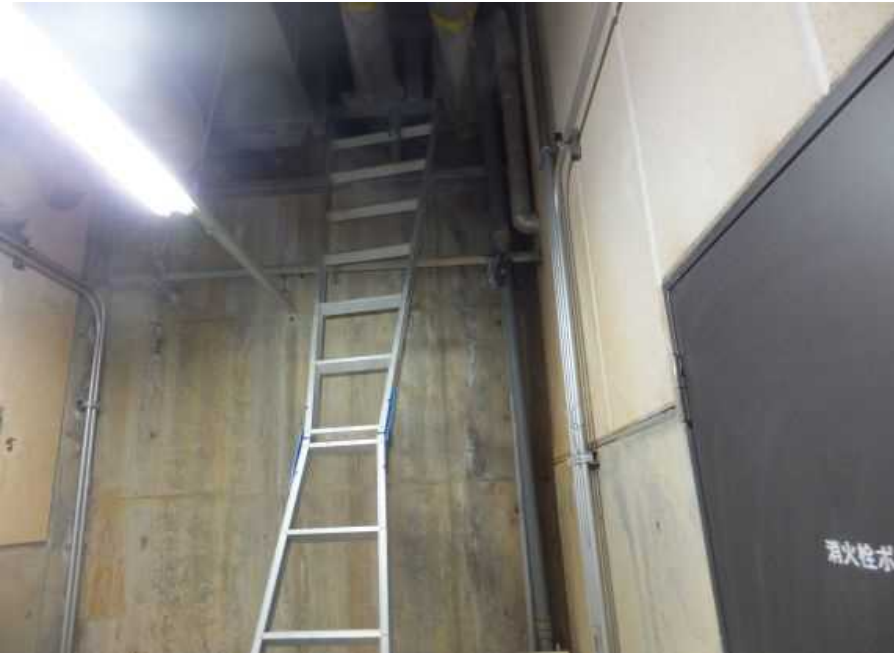
No.134

冷却水ポンプ1・2

クーリングタワーに送水するが、  
クーリングタワーの配管が寒波  
で壊れたままになっており、  
40Aのキャップ止めている

令和3年1月の寒波で、  
冷却塔の配管40Aが凍結・  
破裂し、キャップ止めしている

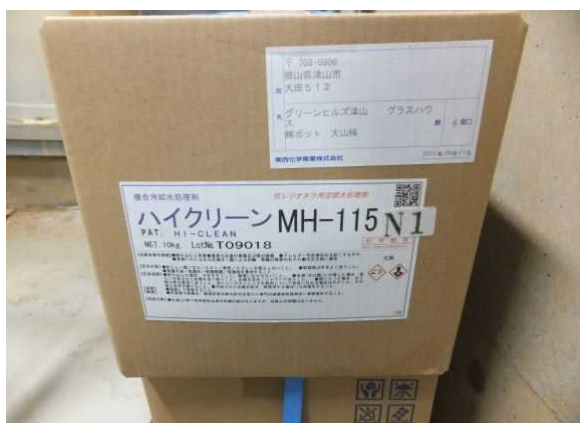
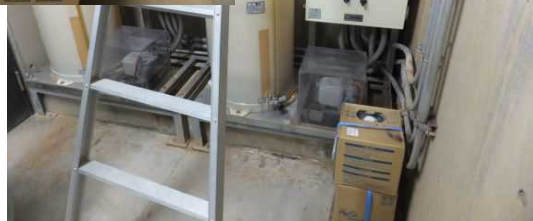
冷却塔の中に水質センサーがあり、  
汚損状況に応じて自動で薬品  
を投入するが、2号機側のセンサ  
ーは壊れている可能性がある。  
委託業者が、5月～6月頃から  
約半年、サンプル水を持ち帰り  
水質分析している。

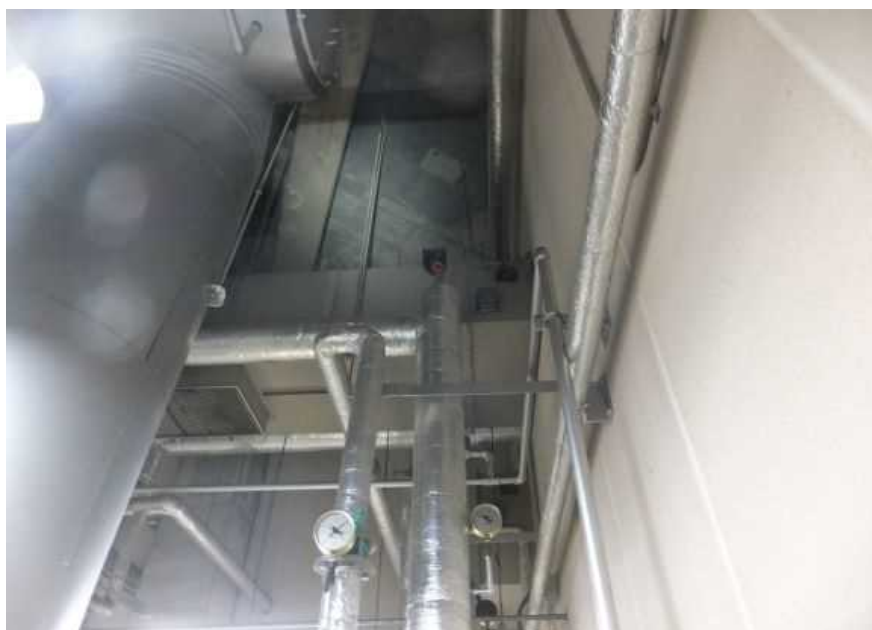
空調用の水にレジオネラ菌を  
防止するためにハイクリーン  
MH-115N1を注入している。  
ひと夏でハイクリーンを  
6缶くらい使用する。

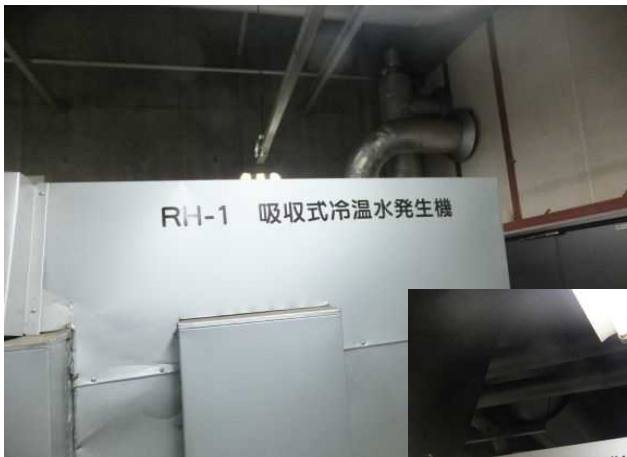
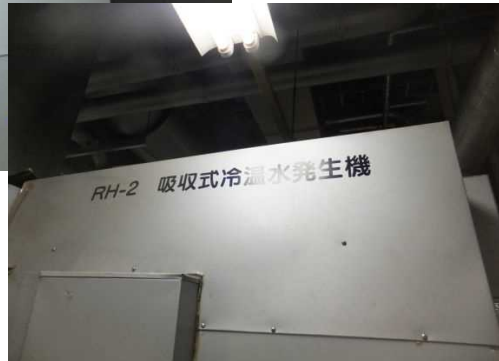
配管は全体的に老朽化している

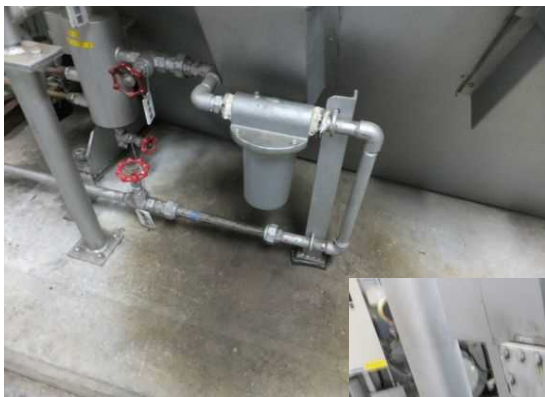
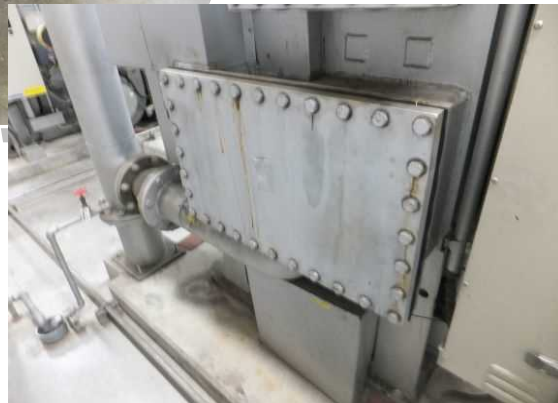
RH-1,RH-2

冷暖空調用の設備。老朽化

しており、再起動させるには

オーバーホールが必要。

冷却水配管については循環水

と一緒に錆が流れてくる。

(配管の肉厚が薄くなっていることが予想され、穴等が開く可能性有り)

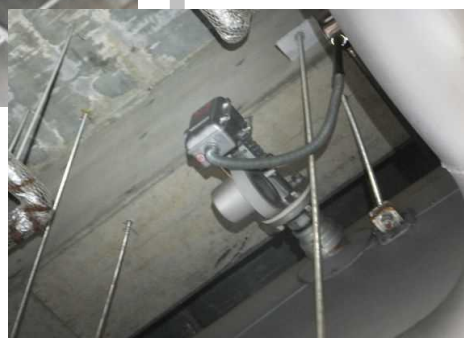
熱交換のチューブが漏れている

ので数本、栓をしている。

内部の水質を分けている板が

鉄製で、腐食が進行している。

オイルトラップから油漏れしている。

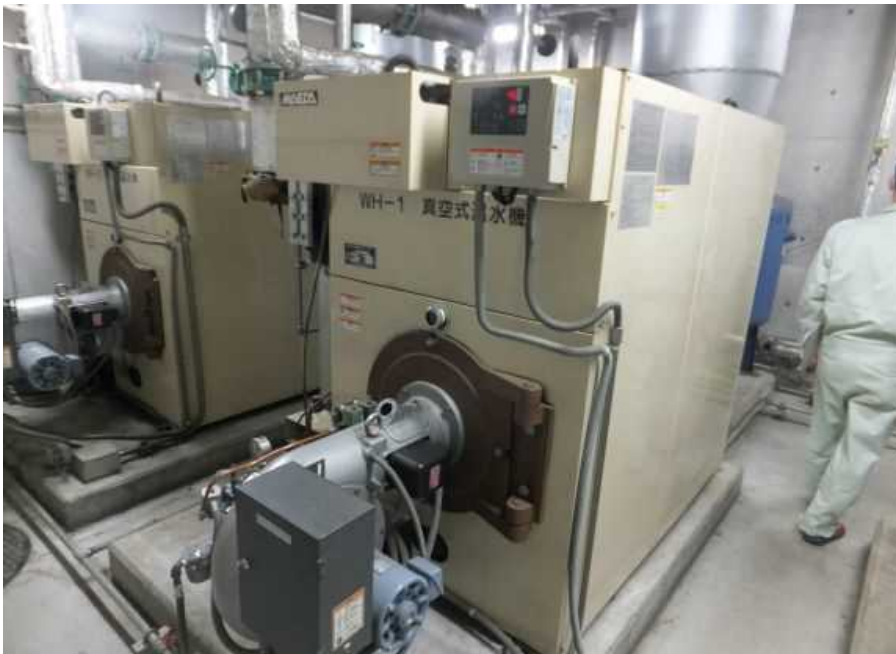
No.143

WH-1,WH-2

プール、シャワー用温水機

老朽化している

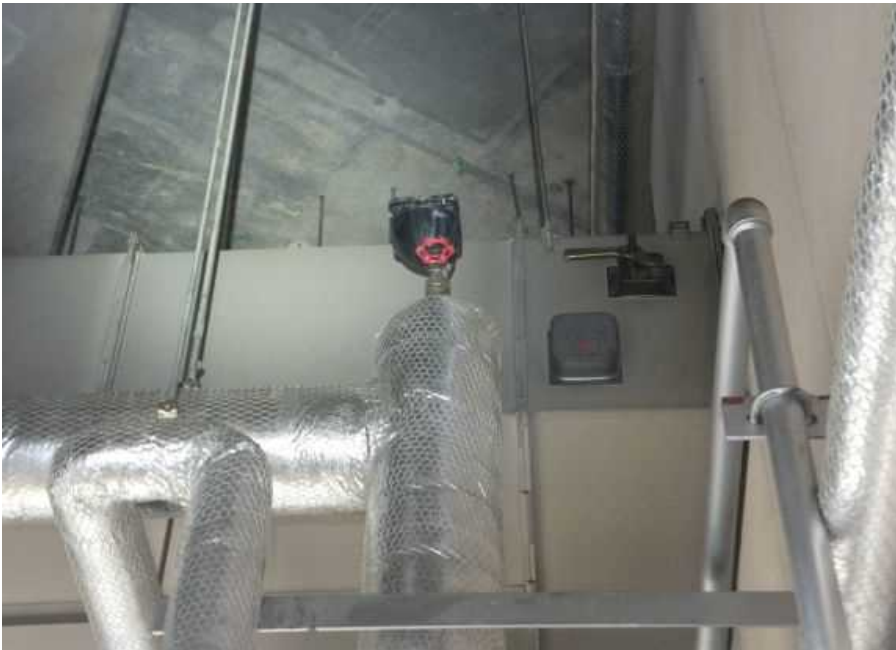
No.144

WH-2の空気弁

故障しているので、バルブを  
閉めている。

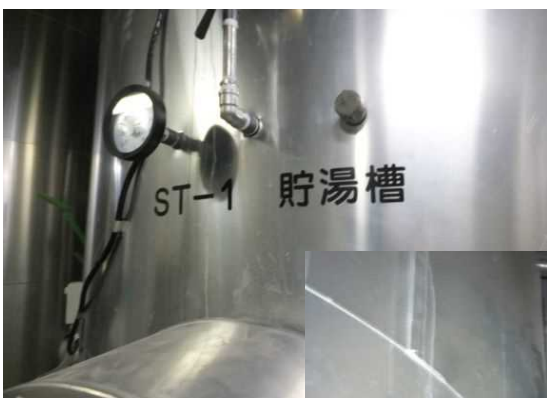
No.150

貯湯槽の上のWHP-3は  
長期間止めるとメカニカル  
シール付近から漏れる。

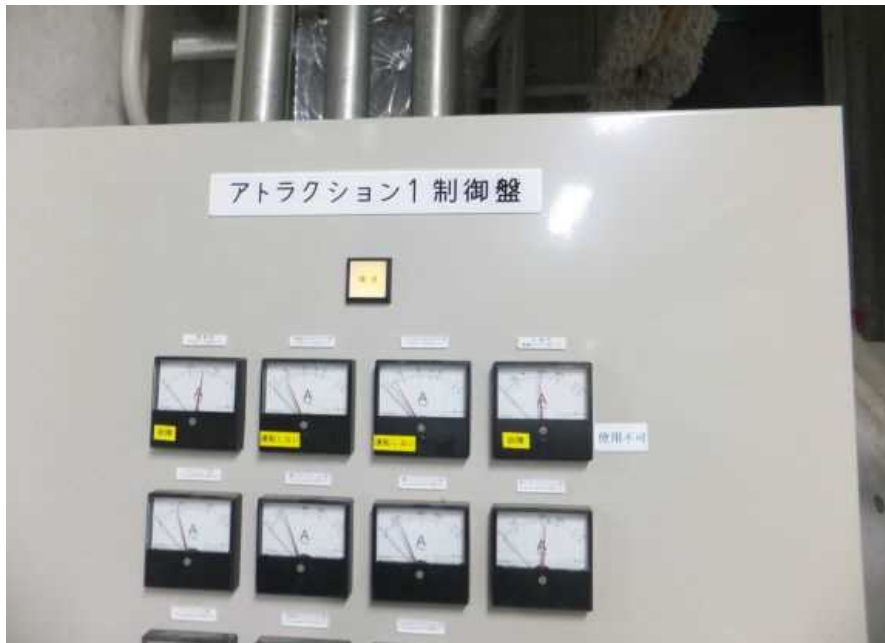
AC-1-1エアコンプレッサーの  
電流計が狂っている

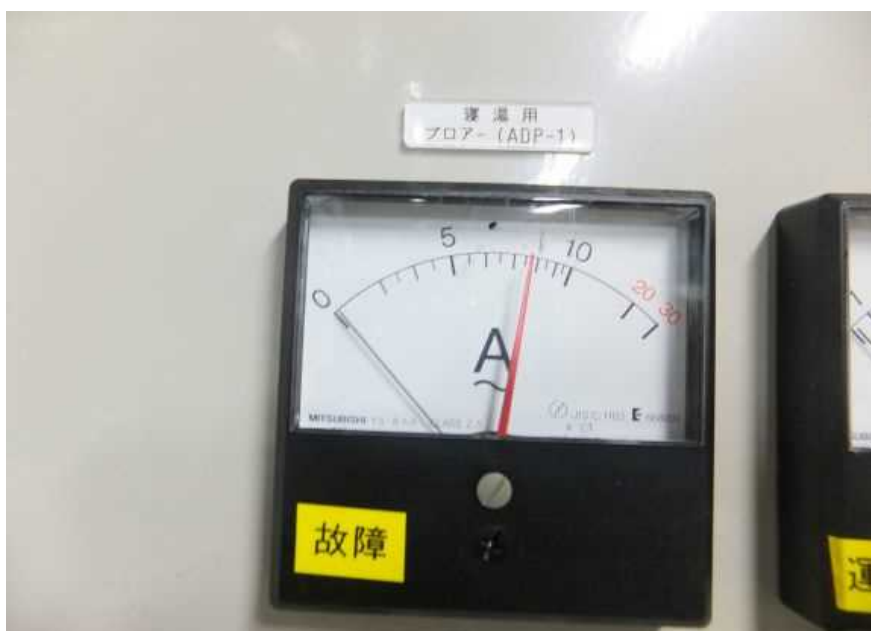
(屋内リラクゼーションプール用)  
プールにあるポンプ、ブローア  
の制御盤

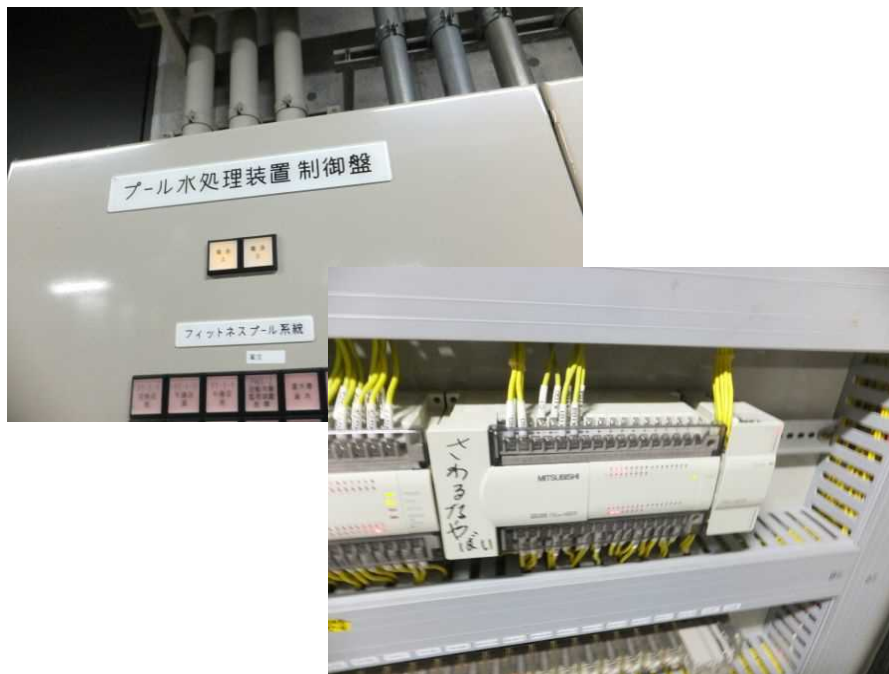
JP-1 流水ノズル用  
ジェットポンプ

JP-1,JP-2とも動作するが

整備必要

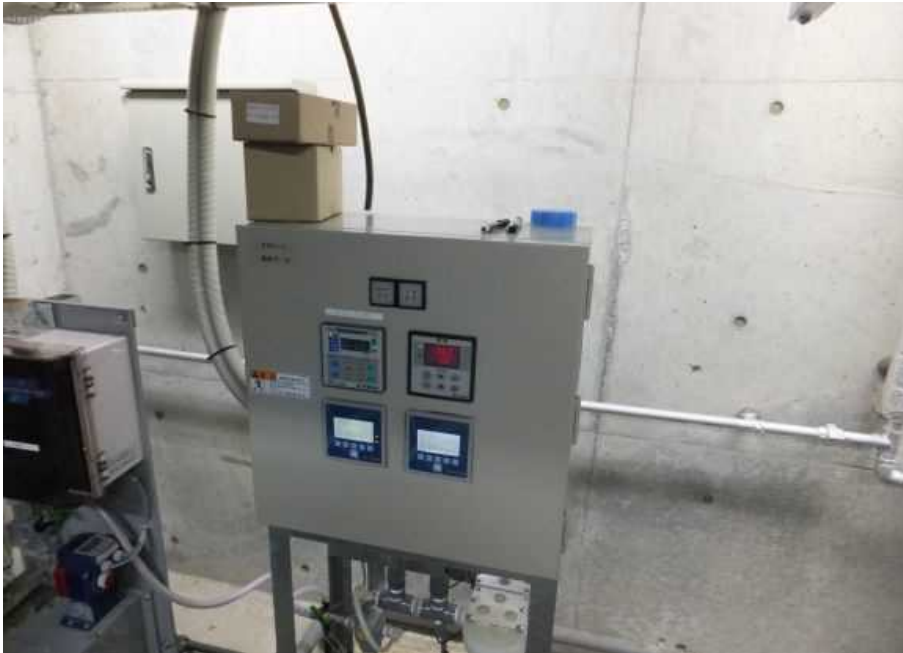
シーケンサーの右側は

触らない方が良い。

シーケンサーのバッテリーが

切れるとプログラムが消える。

バックアップ不明

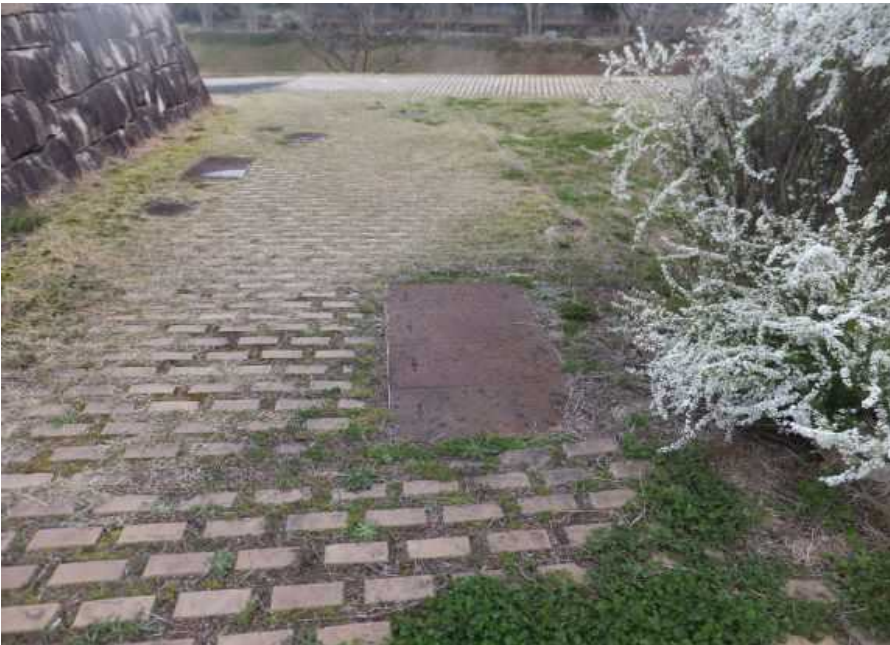
.....  
厨房・トイレの排水管が埋設  
.....  
されている。

.....  
過去に、配管が外れて漏れた  
.....  
事があり、下の段の側溝に  
.....  
排水が出てきたことがある。

.....  
今も沈下があり、漏れている  
.....  
可能性有り。

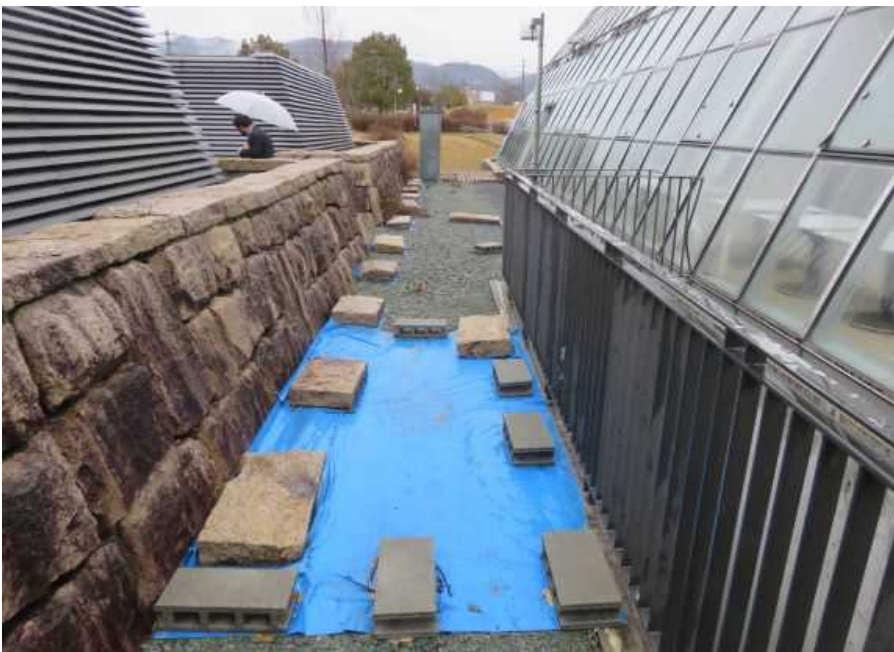
玄関前は水が溜まりやすく、  
排水管があつたが、詰まっ  
らしく流れなくなったため、  
駐車場側へ排水管を出した。

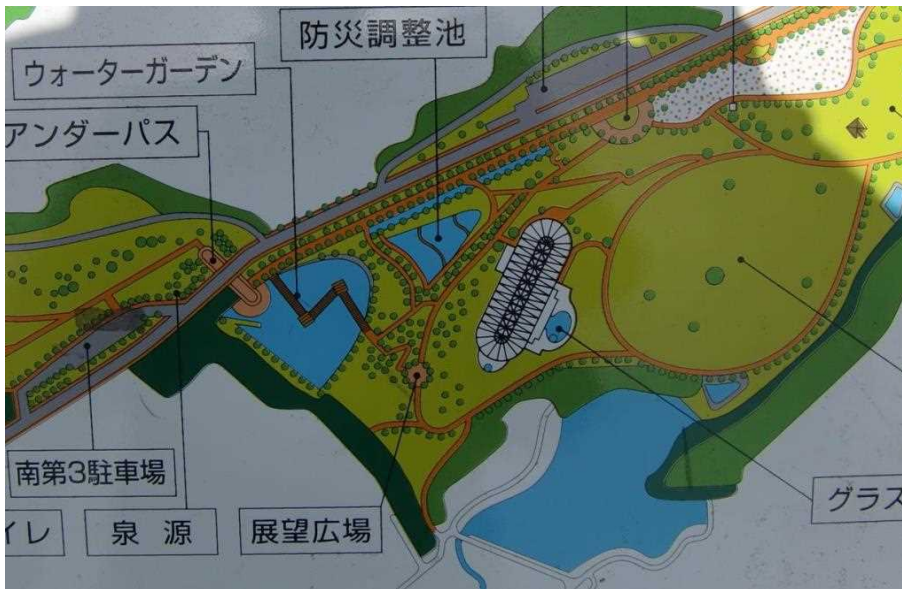
危険物地下タンク貯蔵所有り

保安監督者の配置必要

灯油は可能な限り抜いて

いるが、タンクの底部などに

残っている。

使用しない場合、廃止する

必要がある。

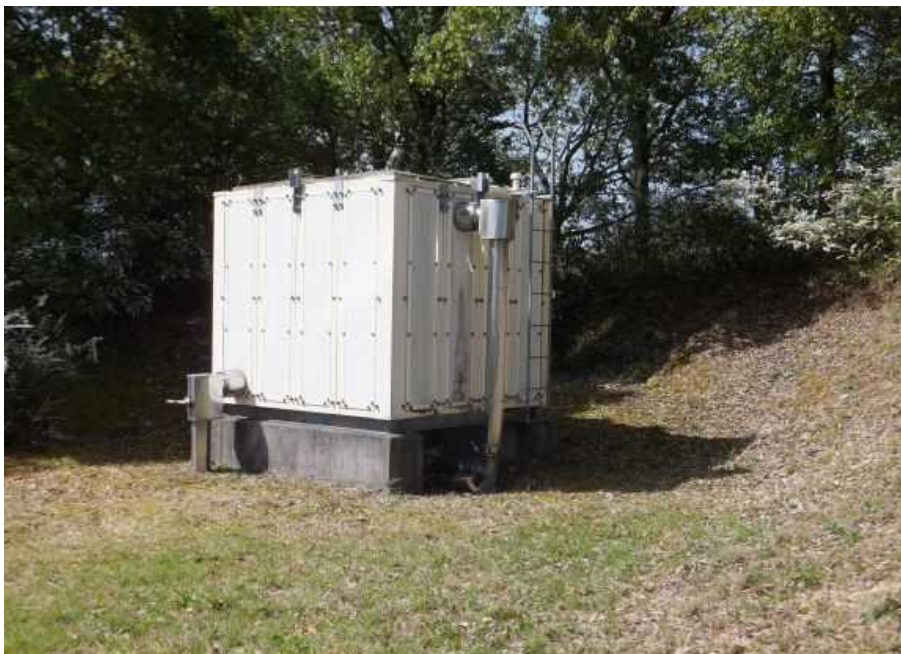
No.188

平成31年までは動作していたが、  
現在は壊れている。

ポンプを修理すれば使用可能  
であるが、配管等にも不良があり  
温泉水は濁りが出ている。  
温泉の利用は出来ない。
